1.6 基礎試掘調査

1.6.1 調査方針

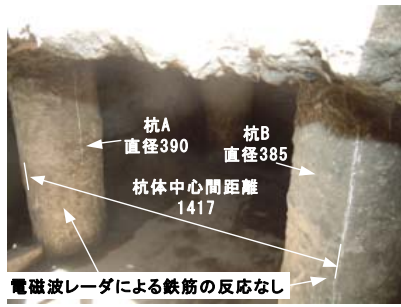
(a) 試掘位置 E-1

写真 1.6 試掘時の状況

試掘位置 E-1 において露出させた杭 A、B、C、D について、電磁波レーダ探査によって鉄筋の有無を調べ、いずれの杭体にも鉄筋は存在しないことを確認した。

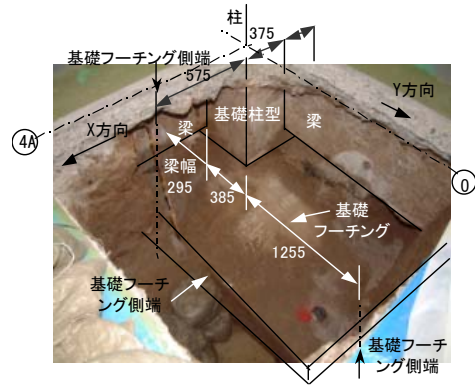
(b) 試掘位置 E-3

- ① 地下 1 階床スラブは、鉄筋が存在しない土間床スラブである。
- ② 土間床スラブのコンクリート全厚さは、実測寸法の平均値より、ほぼ 230mm である。なお、厚さ方向の中央部に防湿層が配置されていた。
- ③ 各通心間に、小梁は配置されていない。

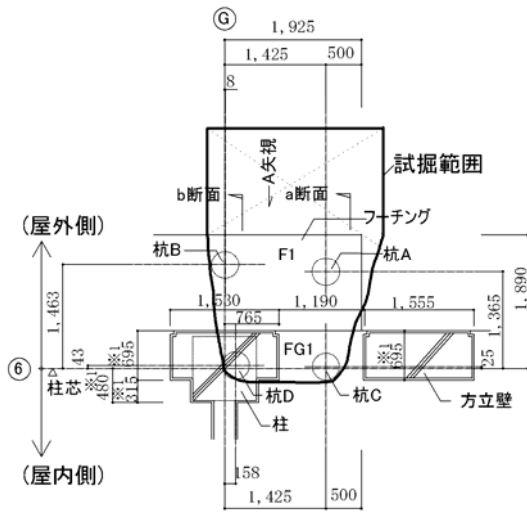
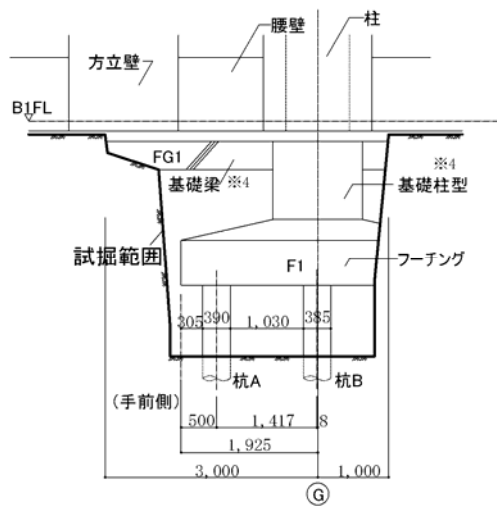
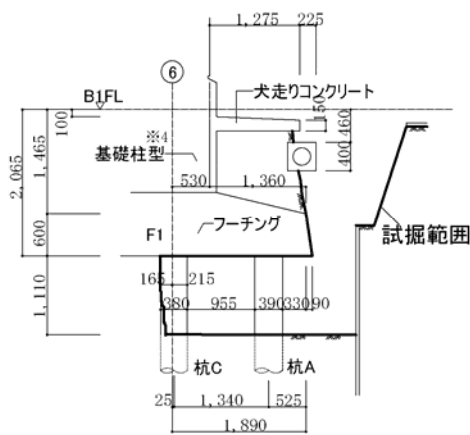
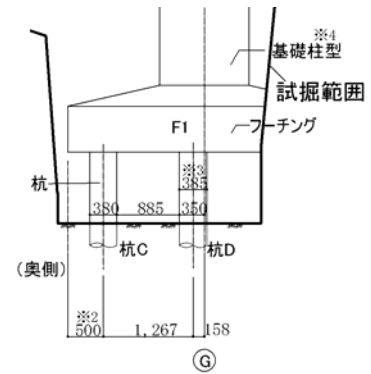
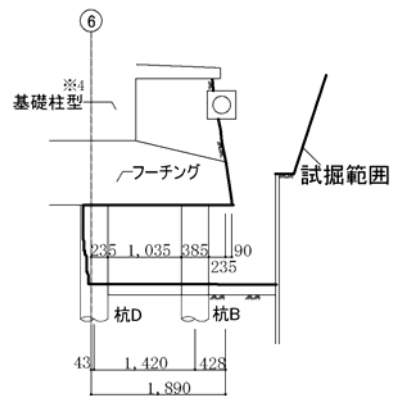
図 1.6.3 試掘位置 E-1 の基礎詳細図

図中※1～※4 を付した数値は、以下の仮定に基づき算出した。

※1：試掘位置 E-2 の 0-6 通の柱寸法実測値と同じとした。

※2：土かぶりがあり、直接実測ができなかったが、杭 A との位置関係より、へりあき寸法は杭 A と同じとした。

※3：平成 16 年度耐震関係調査報告書 3.3.5 耐震診断に用いる東館、外周架構躯体開口部の形状寸法 (1) 外周架構各部の推定寸法 (pp. 22) に基づき、柱内側仕上げ面から柱中心までの距離を 480mm とした。

※4：試掘位置 E-1 において、直接観察できなかったが、試掘位置 E-2 の状況より推定した。

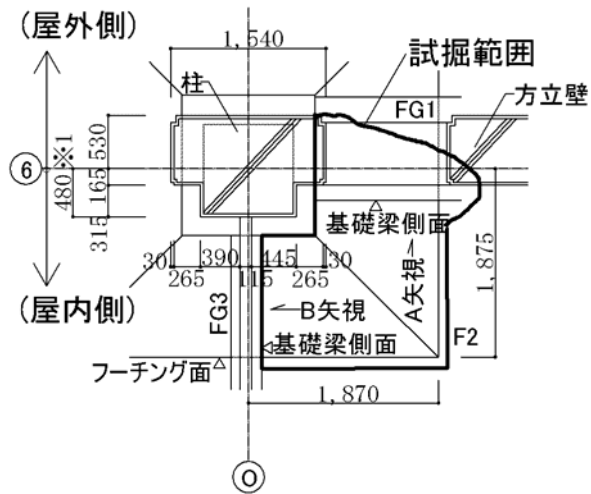
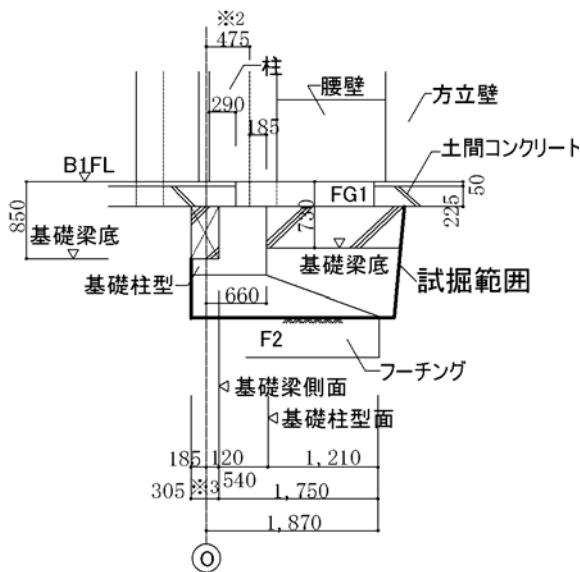
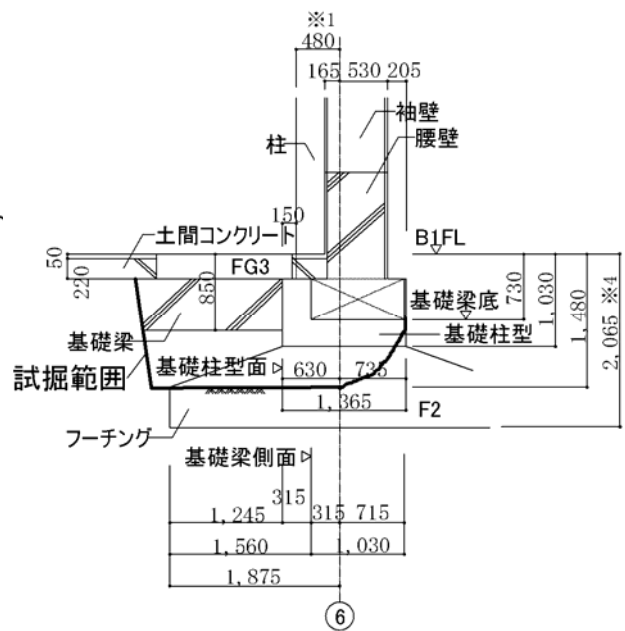
図 1.6.4 試掘位置 E-2 の基礎詳細図

図中※1～※4 を付した数値は、以下の仮定に基づき算出した。

- ※1：平成 16 年度耐震関連調査報告書 3.3.5 耐震診断に用いる東館、外周架構躯体開口部の形状寸法(1)外周架構各部の推定寸法(pp. 22)に基づき、柱内側仕上げ面から柱中心までの距離を 480mm とした。
- ※2：仕上げを含む柱幅の中心を通心と仮定した。
- ※3：試掘位置 E-3 における梁幅の実測値と同じとした。
- ※4：試掘位置 E-1 におけるフーチング底レベルの実測値と同じとした。

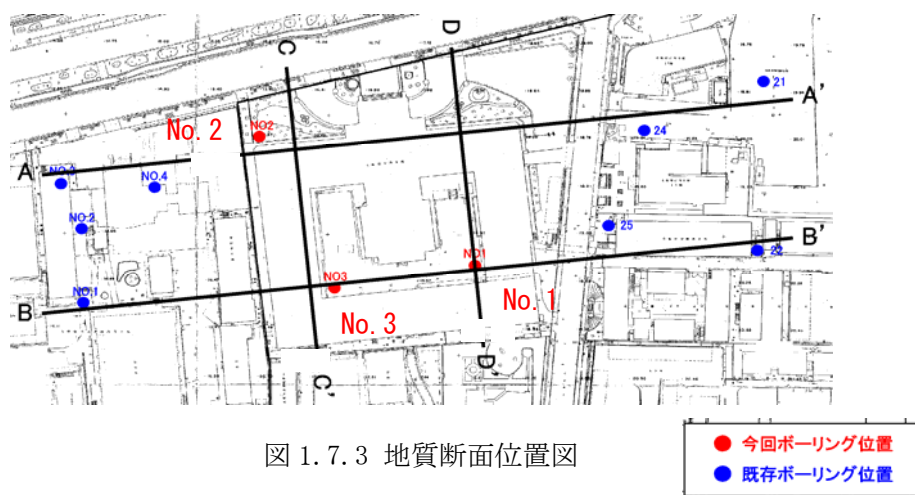
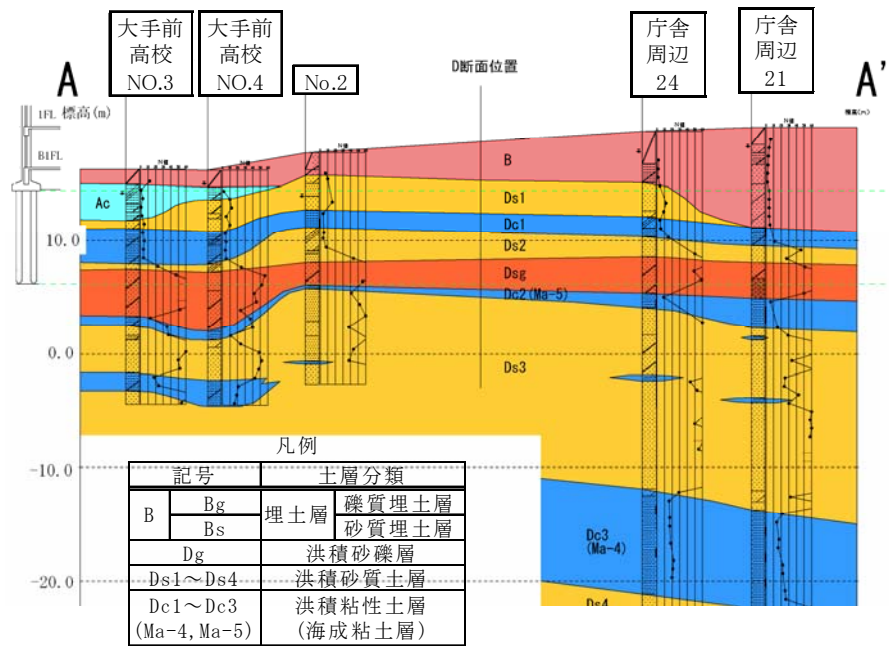
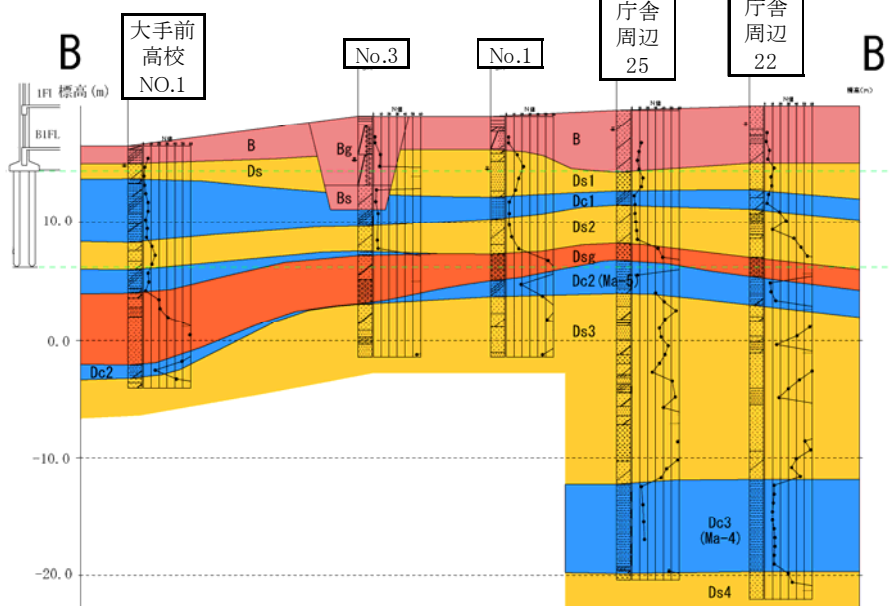
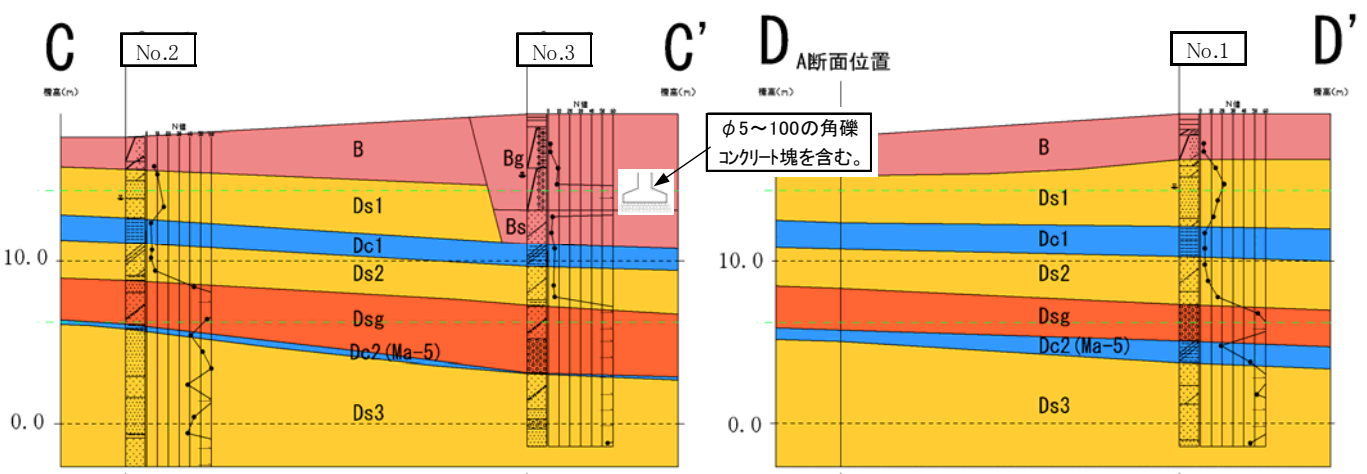
図 1.7.4 地質断面図

- ① 既設ペDESTAL杭の先端(B1FL-10m=OP+6m 付近)は、密実な洪積砂礫層に達している。
- ② ボーリング No. 3 では、地表より B1FL-3.3m(=OP+11.1m)まで、周辺地盤と不連続な埋土層が存

- ③ 孔内水位は、OP+13.9m～OP+15.2m の基礎フーチング底付近であり、基礎試掘位置での水位観測レベルとほぼ一致する。

また、今回のボーリング No. 3 における OP+15.8m～OP+13.2m の埋土層(Bg)に、直径 5～100mm の角礫およびコンクリート塊が含まれるため、耐震改修の基礎工事の際に鋼管圧入が困難となる恐れがある。ただし、C-C' 断面に示すように、同層はフーチング底レベルに近いので、事前の掘削によって角礫およびコンクリート塊を取り除くなどの対策を講じればよいと推察される。

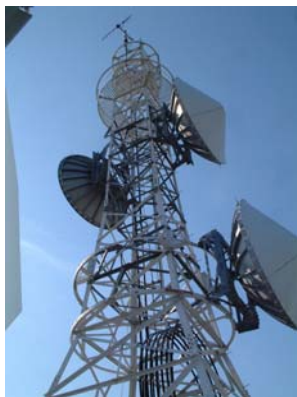
写真 1.8.1 第1鉄塔

本検討結果によると、鉄塔の構成部材は、地震力に対し十分余裕があると推察された。しかしながら、2基の鉄塔は本館竣工時には設けられておらず、それぞれ昭和32年と昭和42年に増設されたものであり、合計で約171tもの積載荷重となっているとともに、本建物と鉄塔脚部との接続部の構造安全性を確認できないこと等、構造上の問題が存在するため、ともに撤去を前提とし、本体建物の耐震補強計画を立案すべきであると判断される。
