1. 調査概要

大阪府営南長尾住宅に関する土地履歴調査

大阪府堺市北区南長尾町3丁51番他38筆

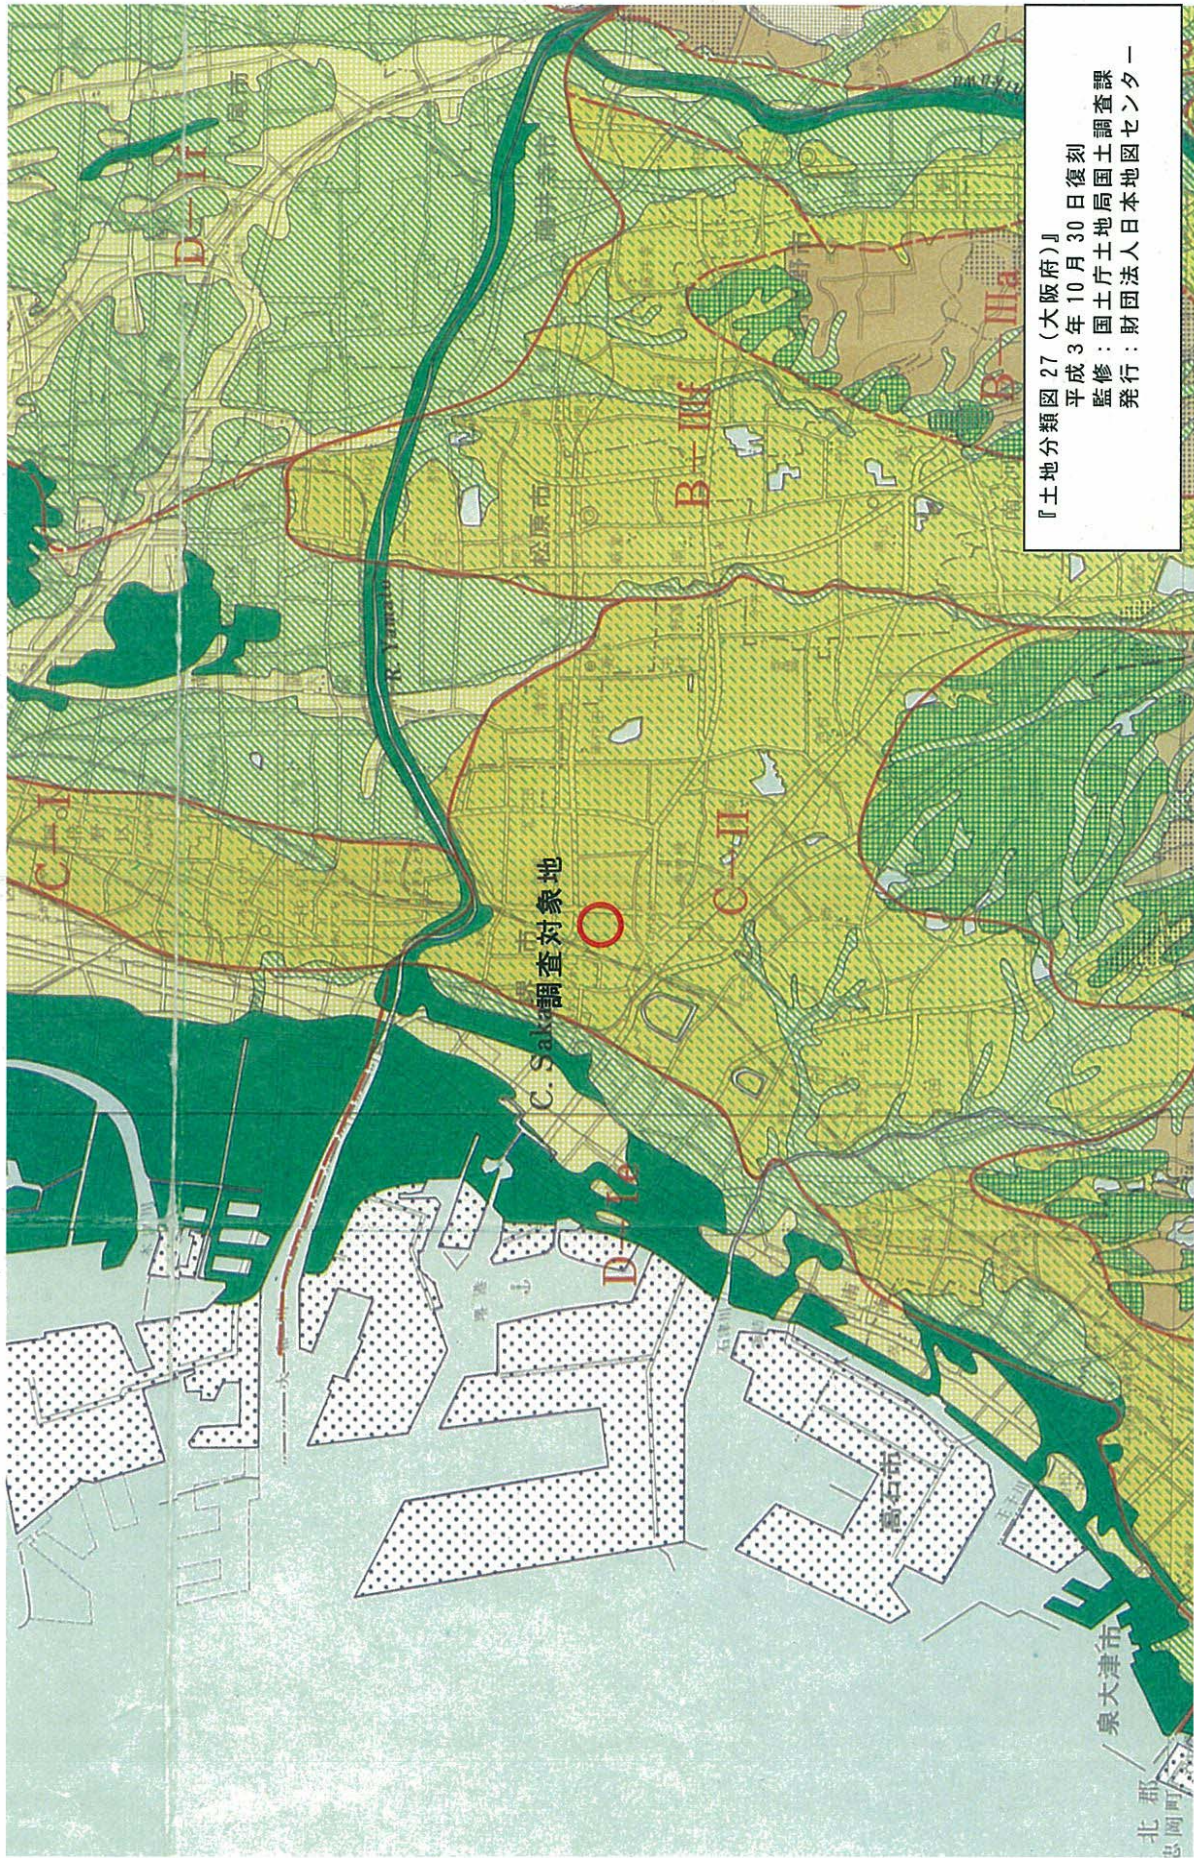
図 3 - 2 地形分類図 (1)

調査対象地及び周辺部の地形は、地形的に見ると「信太山台地」と称される台地部に属しており、上町台地の南の延長部にあつて、堺市・和泉市・高石市・泉大津市にまたがっており、中位あるいは低位段丘面となっている。

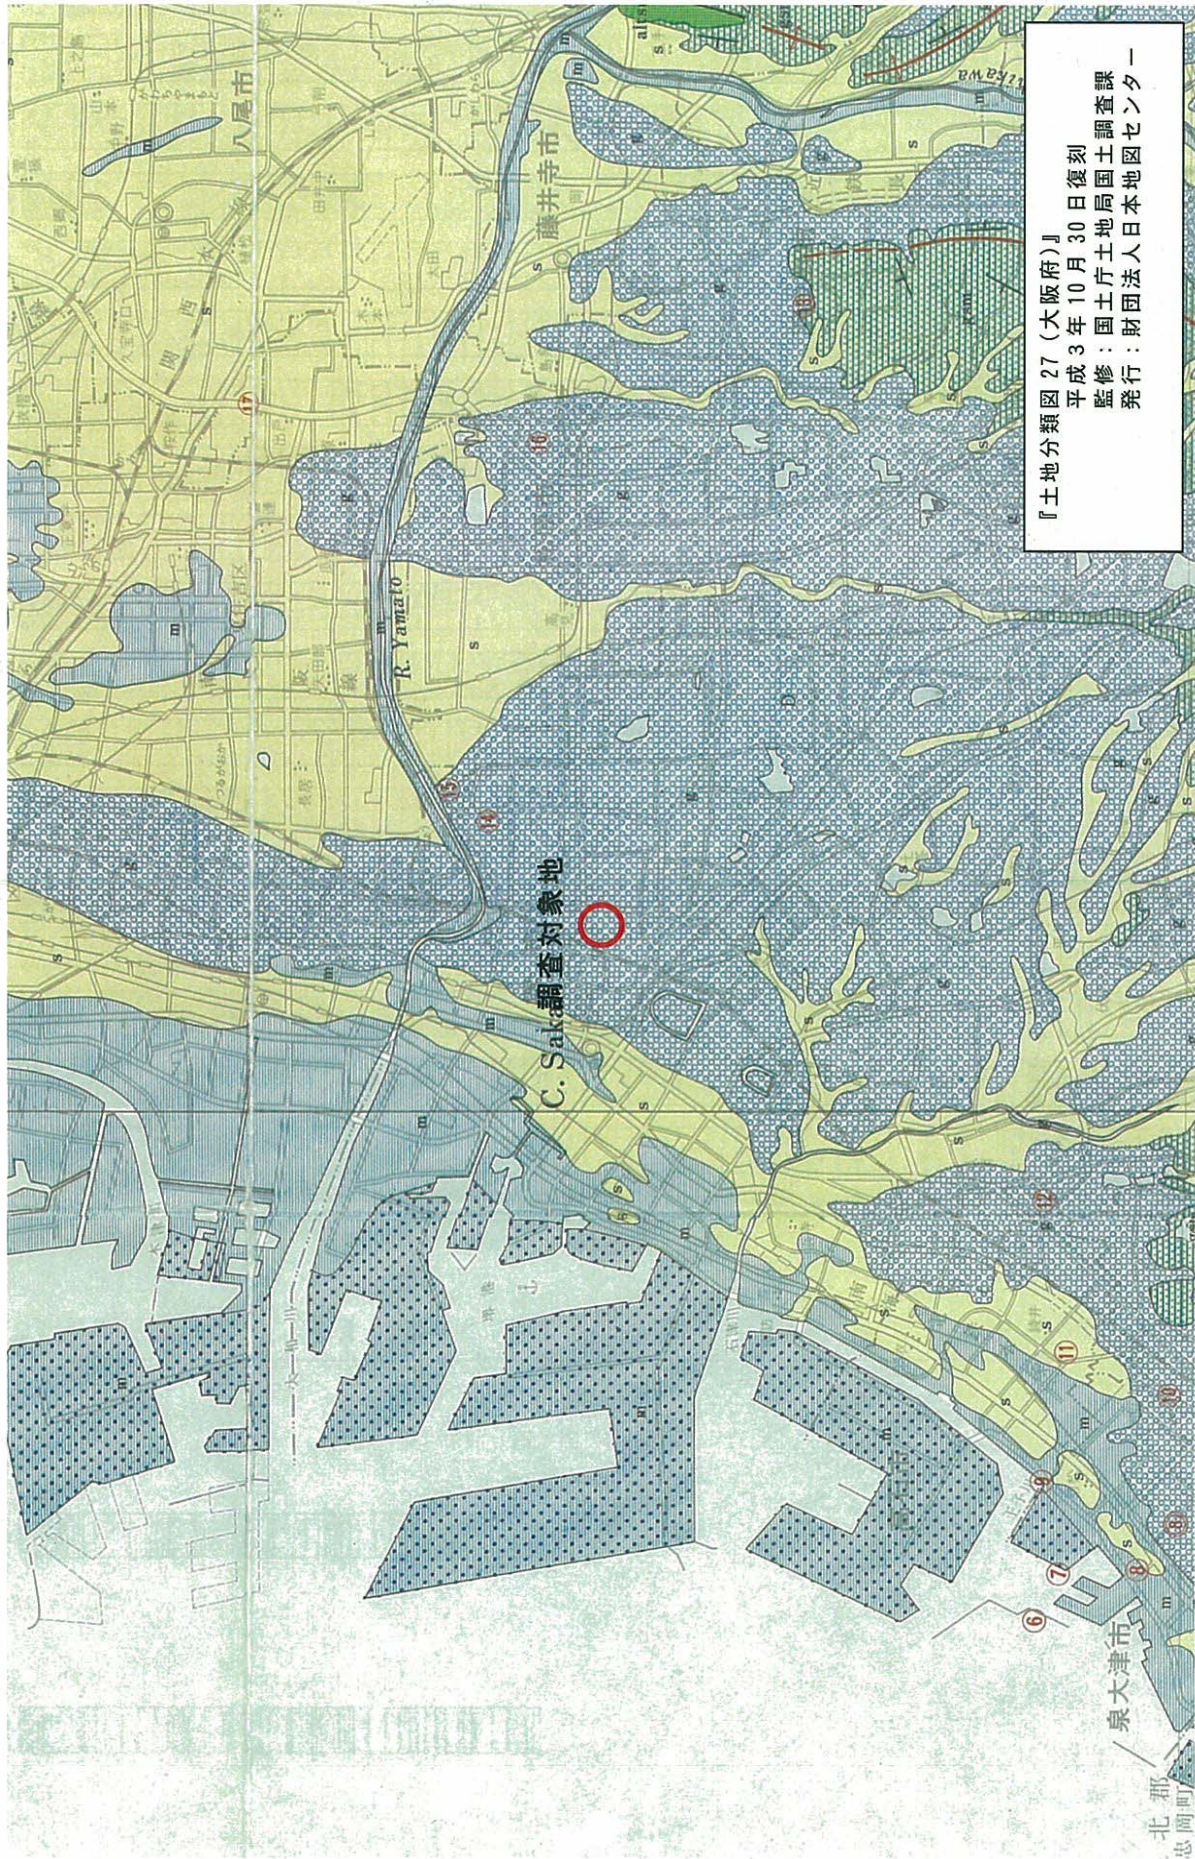
図 3 - 3 表層地質図 (1)

調査対象地及び周辺部の地質は、地質的に見ると、台地部の表層には洪積層が分布しており、中位段丘層、低位段丘層では砂礫層となっている。

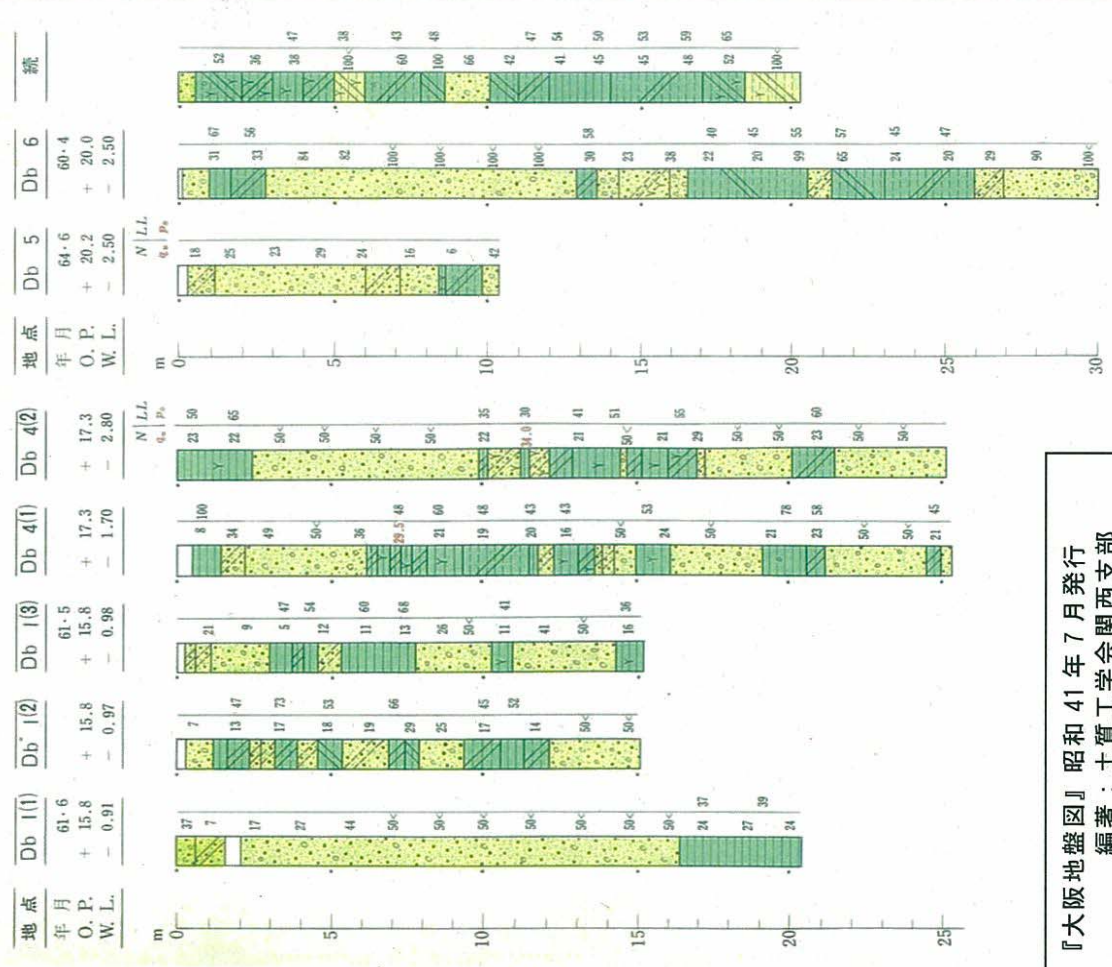
図3-4 ポーリング柱状図

調査対象地及び周辺部の既存ボーリング柱状図は、柱状図を見ると、地表に分布するのは洪積層となっており、砂質土及び粘性土が分布している。ボーリング地点によりバラつきがあるが、15mぐらいまでは粘性土が不規則に分布するものの砂質土が主体となっており、以深は砂質土が不規則に分布するが、粘性土を主体に分布しているようである。

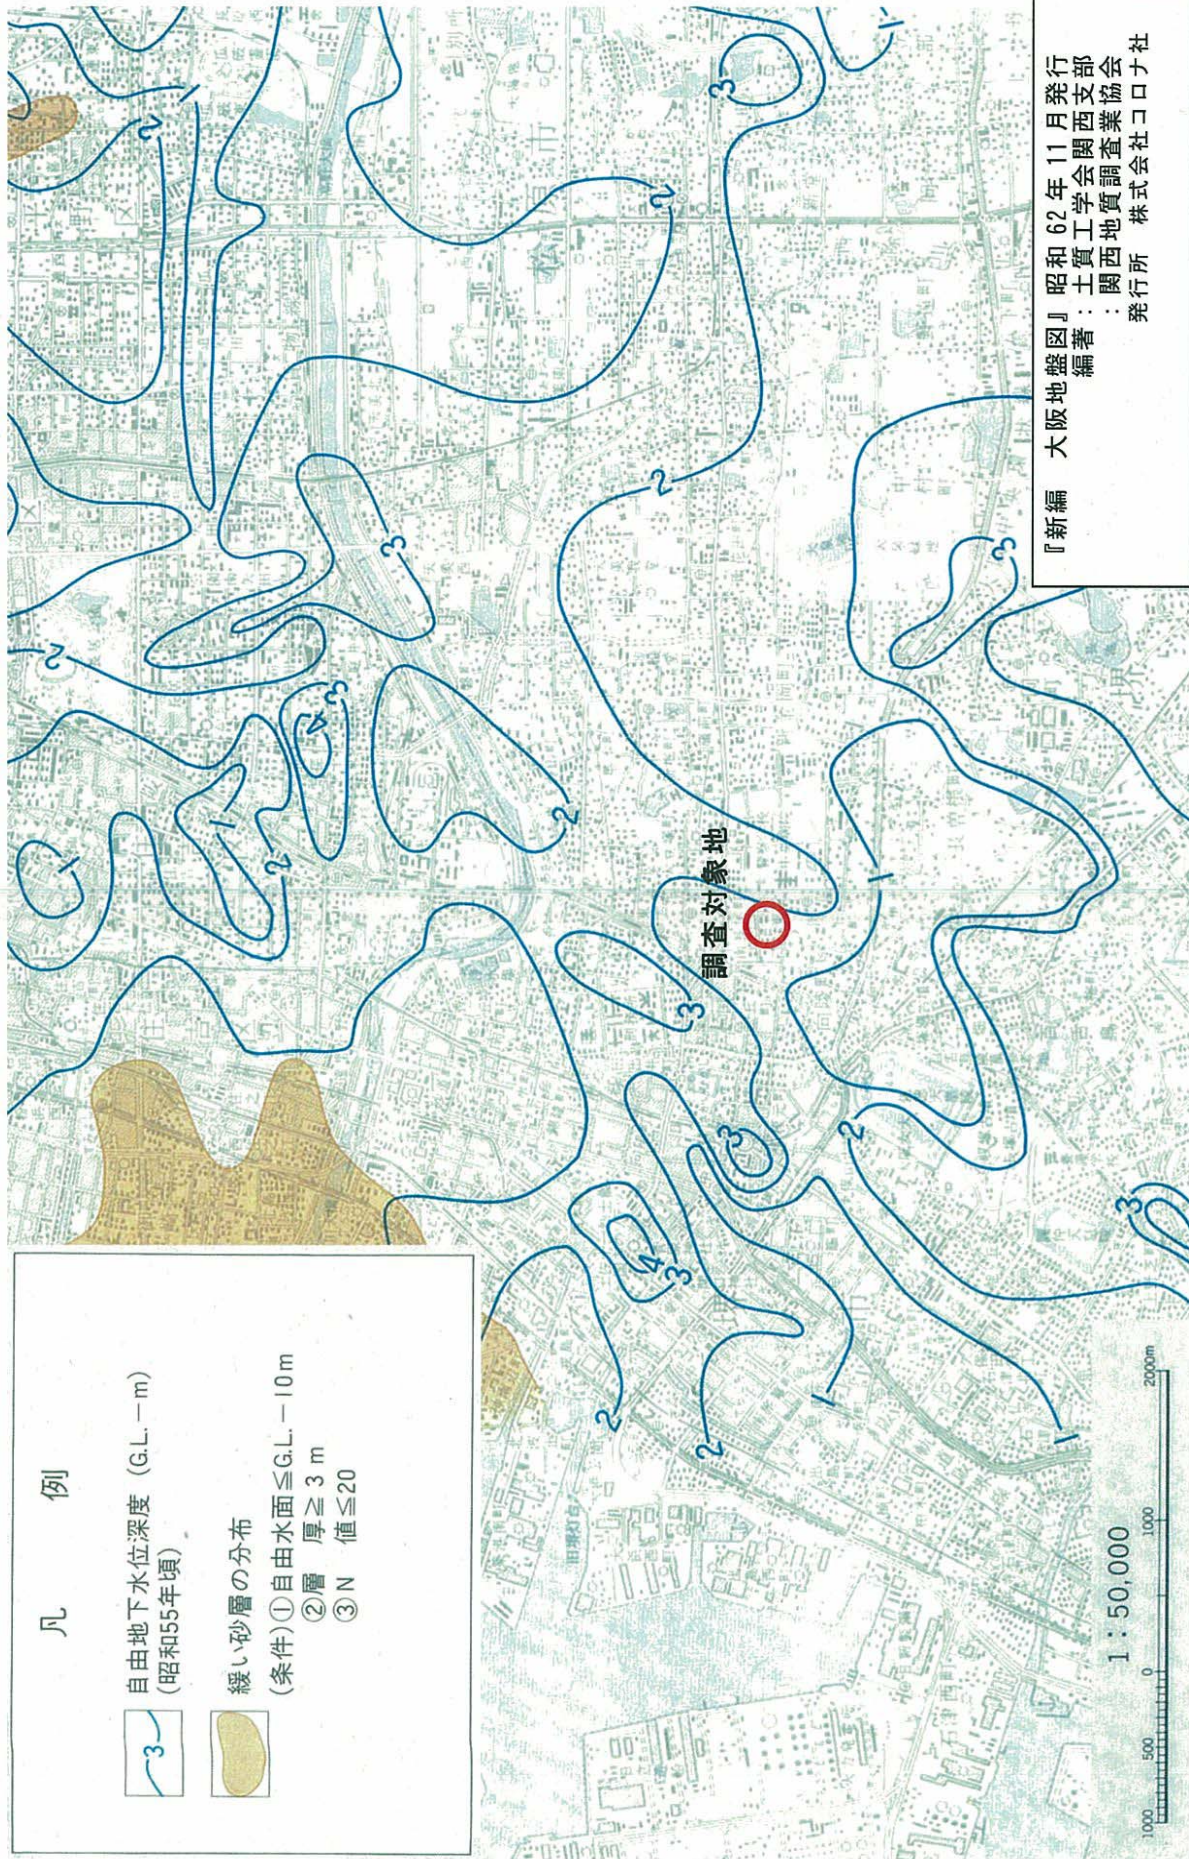
図3-5 緩い砂層分布と自由地下水位深度分布図

調査対象地及び周辺部の地下水位は、深度コンター図を見ると、自由地下水位は、GL-1～2m付近に位置しているものと考えられる。なお、自由地下水位は、降雨等の影響を受けて変動する可能性がある。

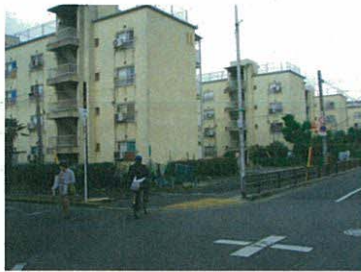
調査対象地-写真①
 (北西側から南東側を望む)

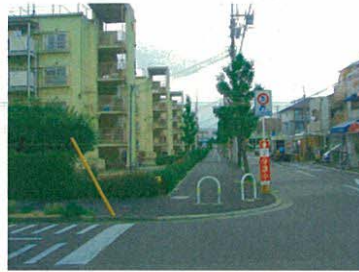
調査対象地-写真②
 (南側から北側を望む)

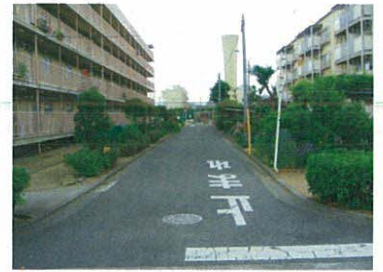
調査対象地-写真③
 (北側から1本目
 東側から西側を望む)

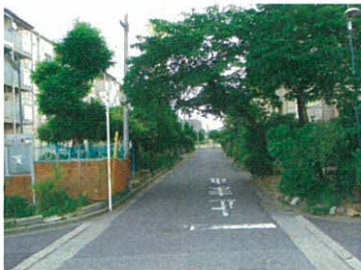
調査対象地-写真④
 (北側から1本目
 西側から東側を望む)

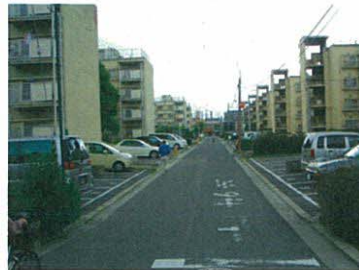
調査対象地-写真⑤
 (東側から1本目
 南側から北側を望む)

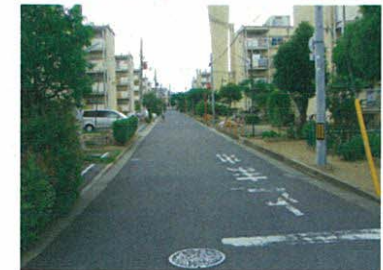
調査対象地-写真⑥
 (東側から2本目
 南側から北側を望む)

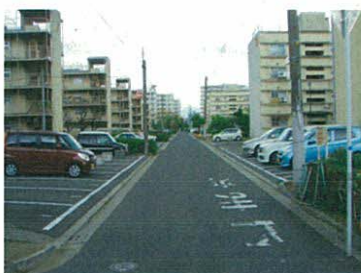
調査対象地-写真⑦
 (東側から1本目
 北側から南側を望む)

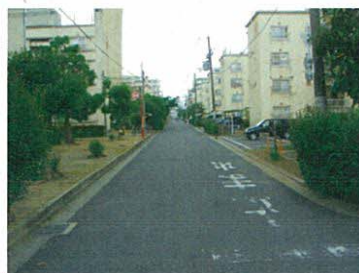
調査対象地-写真⑧
 (東側から2本目
 北側から南側を望む)

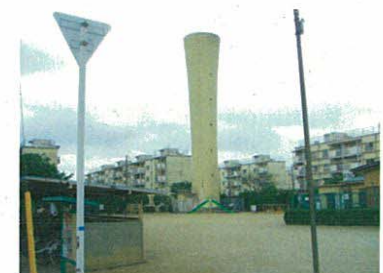
調査対象地-写真⑨
 (調査対象地内 公園
 公園南東角から北西を望む)

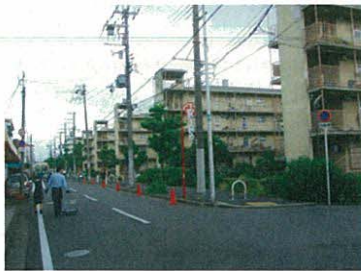
東側敷地境界付近-写真⑩
(北側から南側を望む)

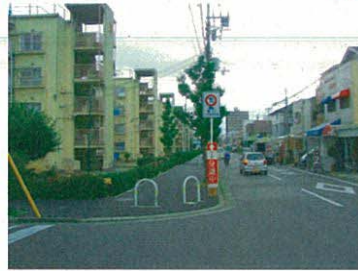
東側敷地境界付近-写真⑪
(南側から北側を望む)

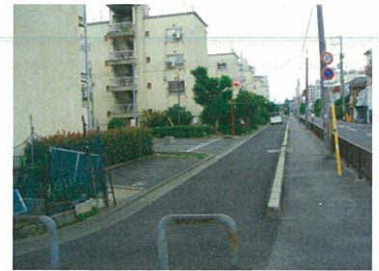
西側敷地境界付近-写真⑫
(北側から南側を望む)

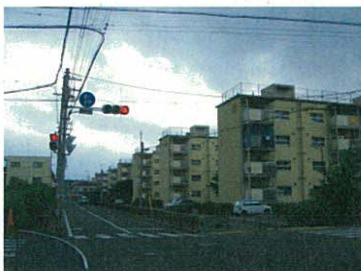
西側敷地境界付近-写真⑬
(南側から北側を望む)

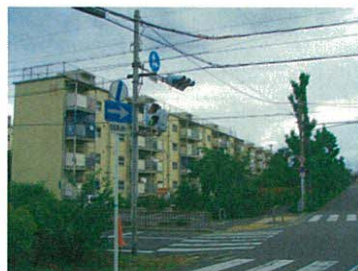
南側敷地境界付近-写真⑭
(西側から東側を望む)

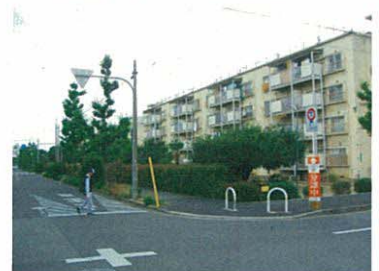
南側敷地境界付近-写真⑮
(東側から西側を望む)

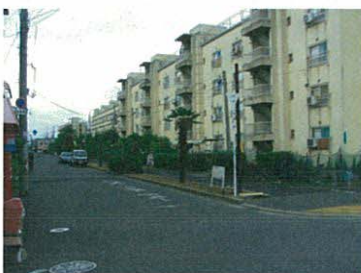
北側敷地境界付近-写真⑯
(西側から東側を望む)

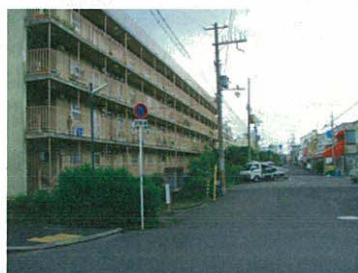
北側敷地境界付近-写真⑰
(東側から西側を望む)
