台風第 15 号の被害を踏まえた学校施設の防災のための点検、対策等について（通知）

台風15号による学校施設の被害状況

台風15号により大きな被害を受けている地域を中心に、被害の概況を把握することを目的として、学校施設の被害状況について、構造耐力の専門家と文部科学省職員が初動調査をしました。その内容等を紹介します。

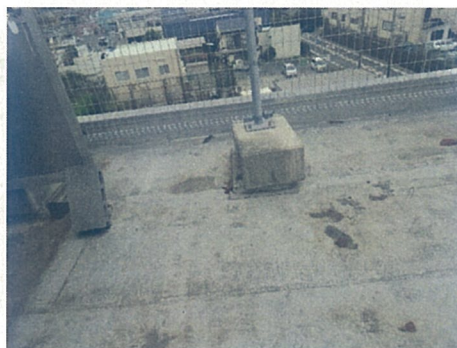
屋上フェンス基礎のずれ

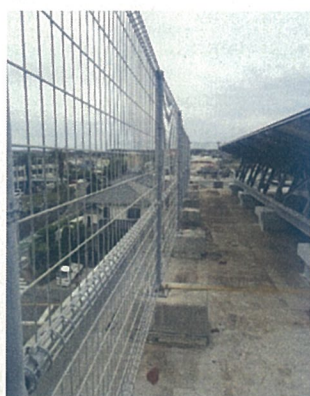
屋上フェンス傾き

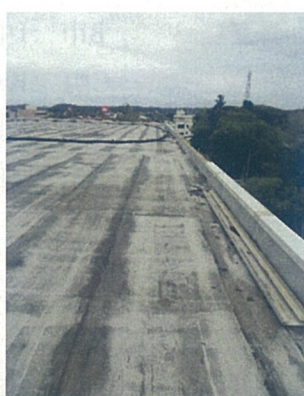
屋上笠木破損

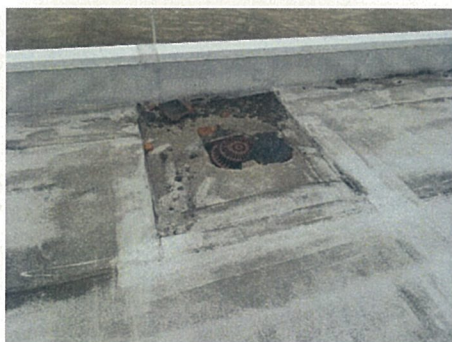
ドレン周りの防水破損

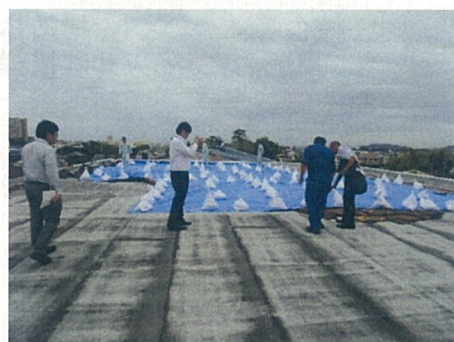
屋上断熱防水の剥がれ

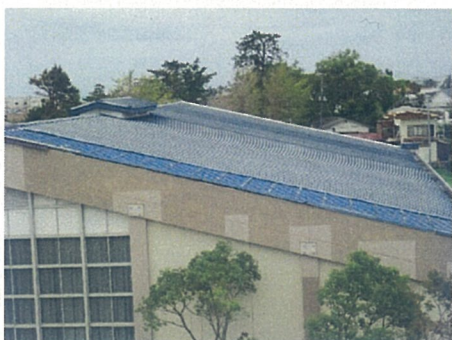
カバー工法による改修屋根部材剥がれ(雨漏り無し)

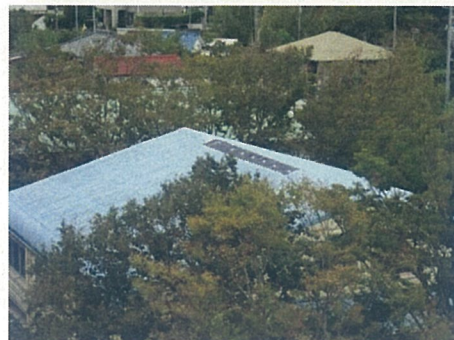
武道場屋根包みの破損

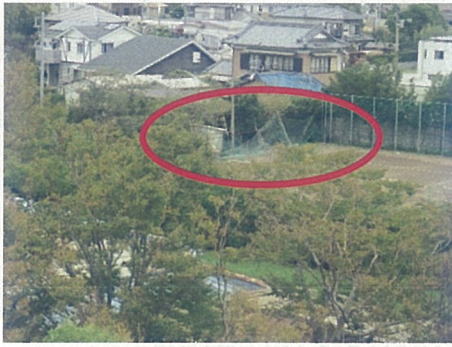
ネットフェンス倒壊

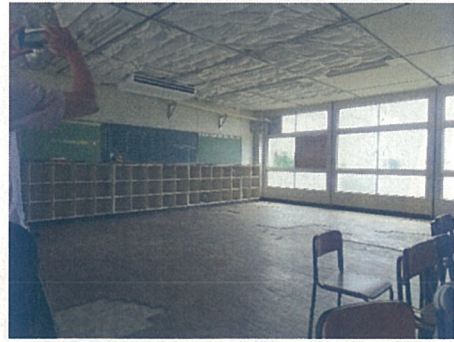
窓ガラス破損で風が侵入し天井材が破損、浸水による床材の破損

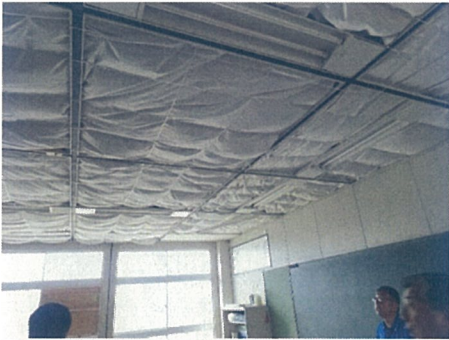
天井材の破損(システム天井)

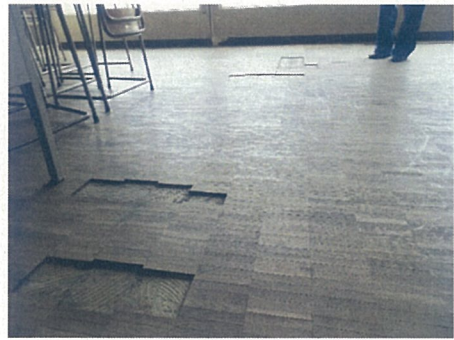
浸水による床材の破損

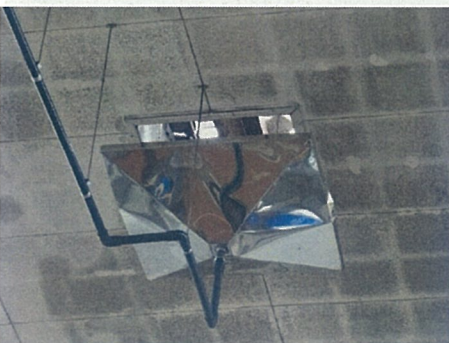
換気塔の破損状況(空が見える)

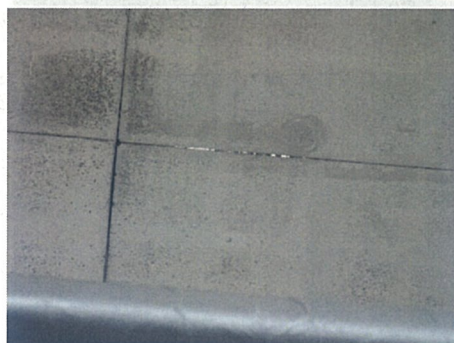
調理場屋根破損(天井材の隙間から光が見える)

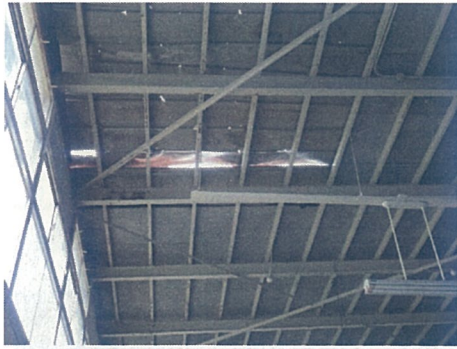
給食搬入出場の屋根材めくれ及び天井材の破損(内部からは確認しにくいですが、広範囲にわたって外側の屋根材がめくれ、一旦めくれを戻したとのこと)

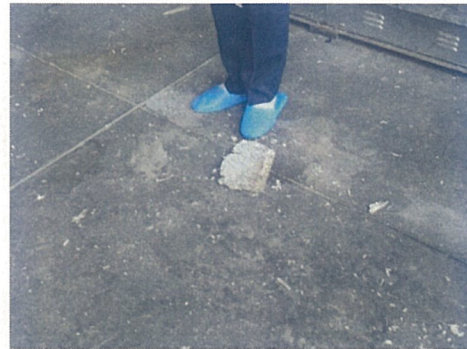
天井材(セメント木毛板)の落下

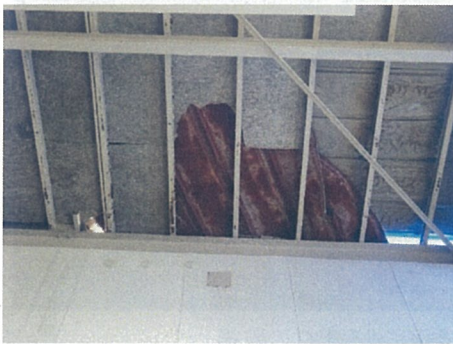
給食搬入出場の屋根材めくれ及び天井材の破損

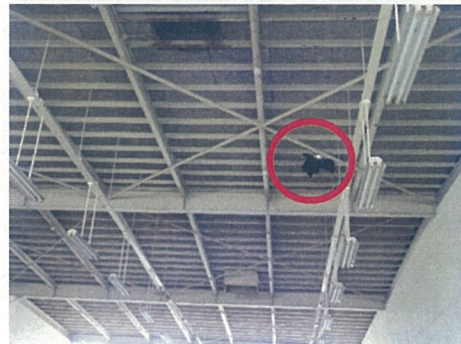
調理場換気塔落下による屋根破損

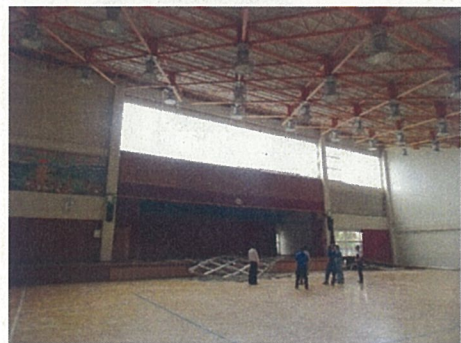
体育館横連窓の脱落

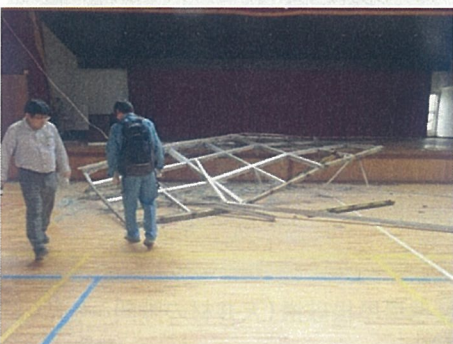
落下した横連窓

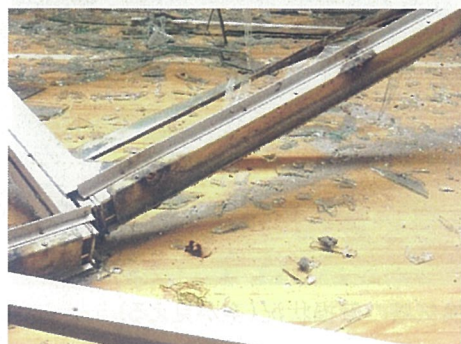
横連窓固定金物の溶接接合部の破断

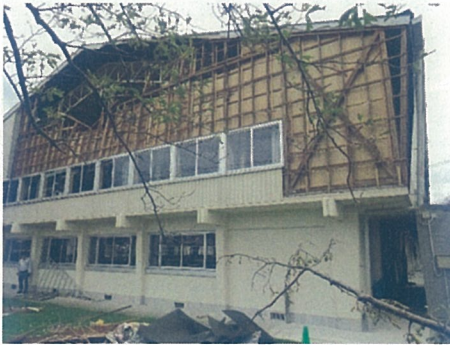
体育館外装材の脱落(外側)

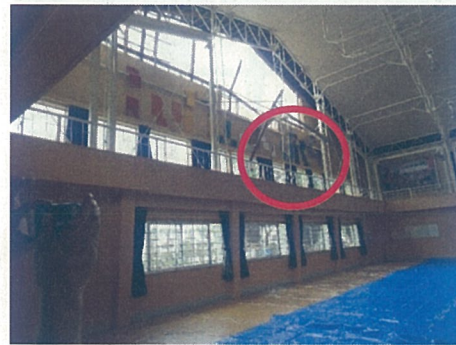
体育館外装材の破損及び支持柱の損傷(丸囲み)

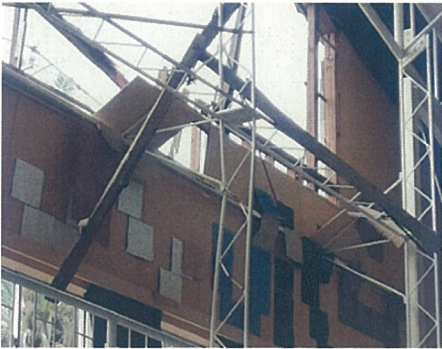
外装材支持柱の損傷

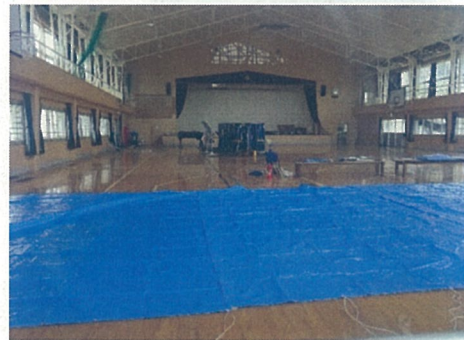
ステージ側外装材の脱落(内側)

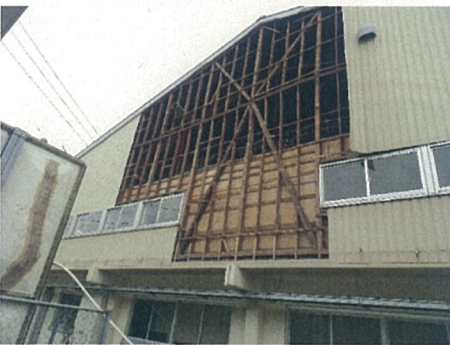
ステージ側外装材の脱落(外側)

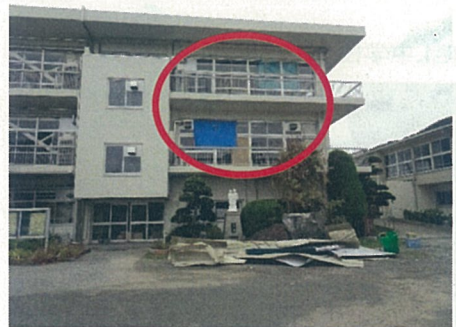
校舎窓ガラス破損

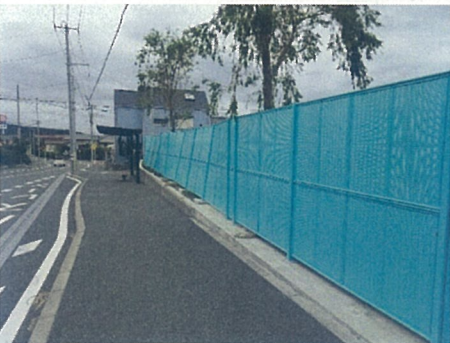
目隠しフェンスの倒れ

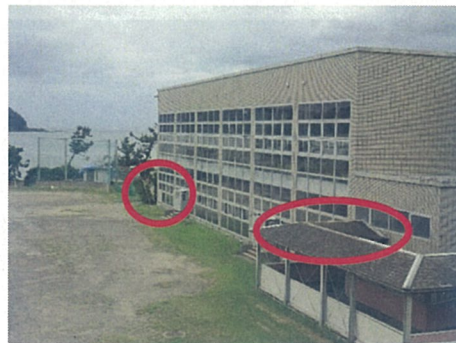
体育館窓ガラス破損(左)、渡り廊下棟包み破損(右)

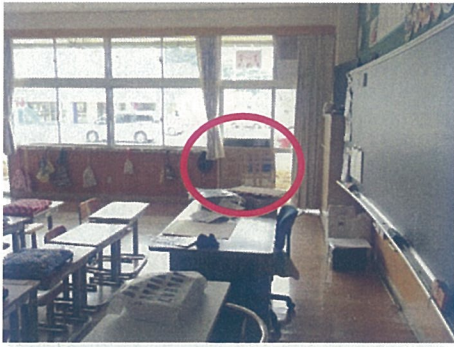
窓ガラス破損

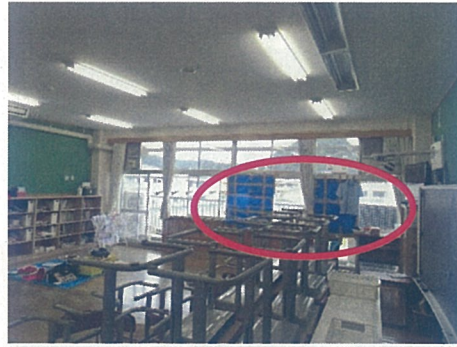
窓ガラス破損

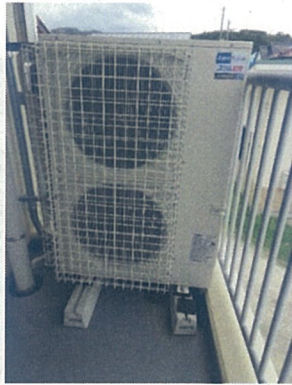
空調機内部破損

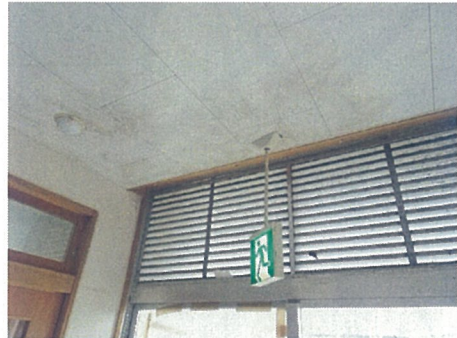
強風吹付による換気ガラー汚損

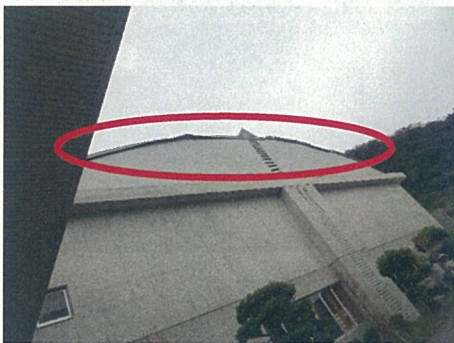
軒包みめくれ

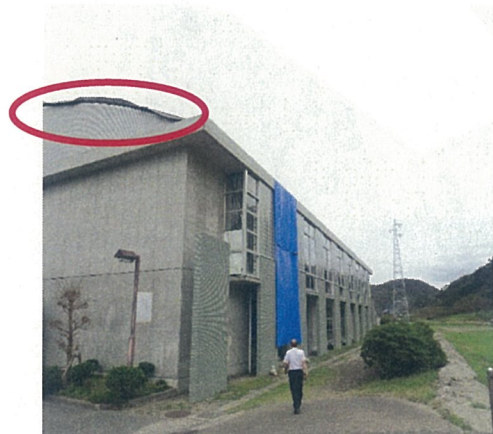
軒包みめくれ、アルミサッシュ障子脱落、およびガラス破損

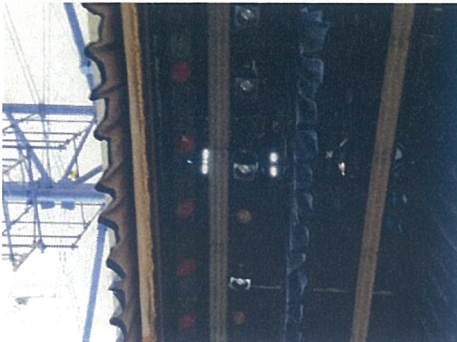
ステージ上部の屋根部材破損(天井材隙間より光が見える)

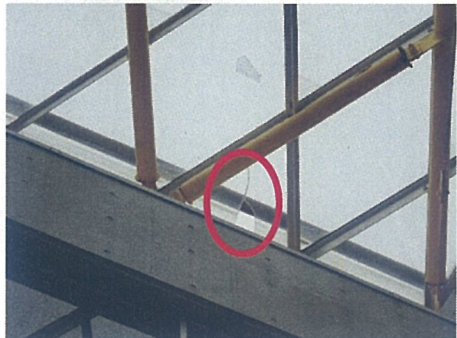
外部大屋根のガラス破損

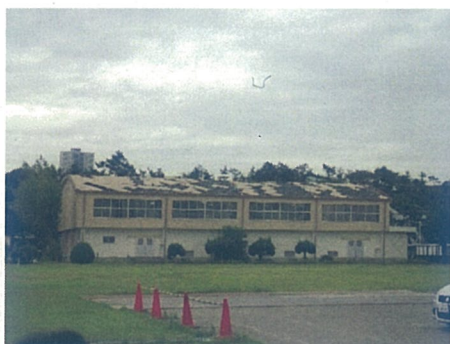
体育館屋根葺き部材全消失
(残って見えているのは下地材)

初動調査後の地方公共団体職員への聞き取りによると、屋根の軒先がめくれることにより、屋根の広範囲でのめくれにつながったと考えられるとのことであった。

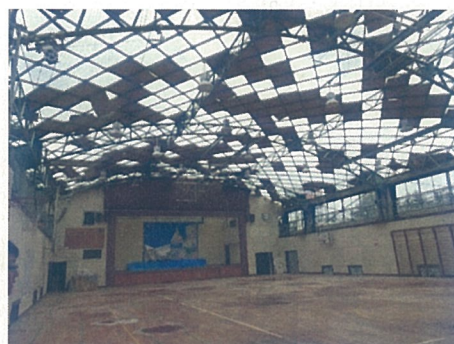
屋根構造材を残して屋根葺き材は完全に消失、
下地材も多数飛散および落下

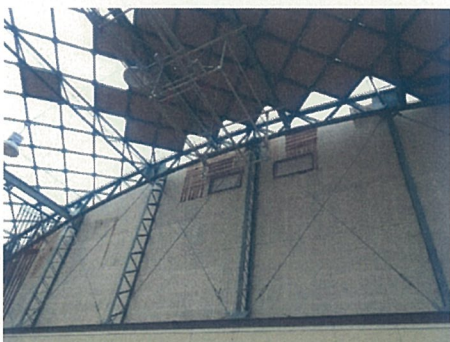
壁部材の雨水による破損

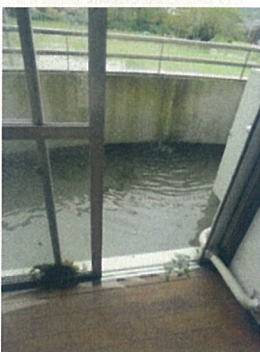
飛来物によりベランダの排水口が詰まり、オーバーフロー管等もなく、2階普通教室に浸水

特に、風圧による落下により重大な被害が懸念される箇所や、降水による重大な漏水につながるオーバーフロー管等の無いバルコニー等については、専門家にも相談の上、国の補助金等の活用も検討しつつ、適切に対応するようお願いします。

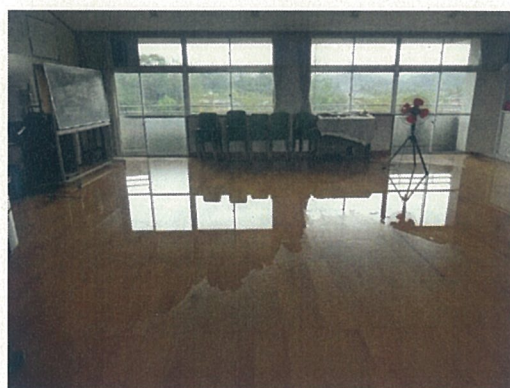
2階普通教室ベランダからの浸水

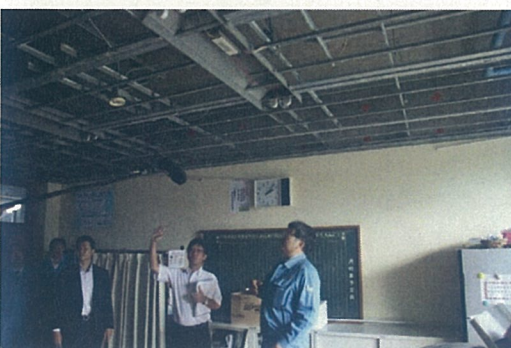
1階コンピューター室の天井の被災
