■南海トラフ巨大地震による耐震・耐津波照査【防潮堤の照査の考え方】

■南海トラフ巨大地震による耐震・耐津波照査【防潮堤の点検結果】

■南海トラフ巨大地震による耐震・耐津波照査【水門の点検結果】

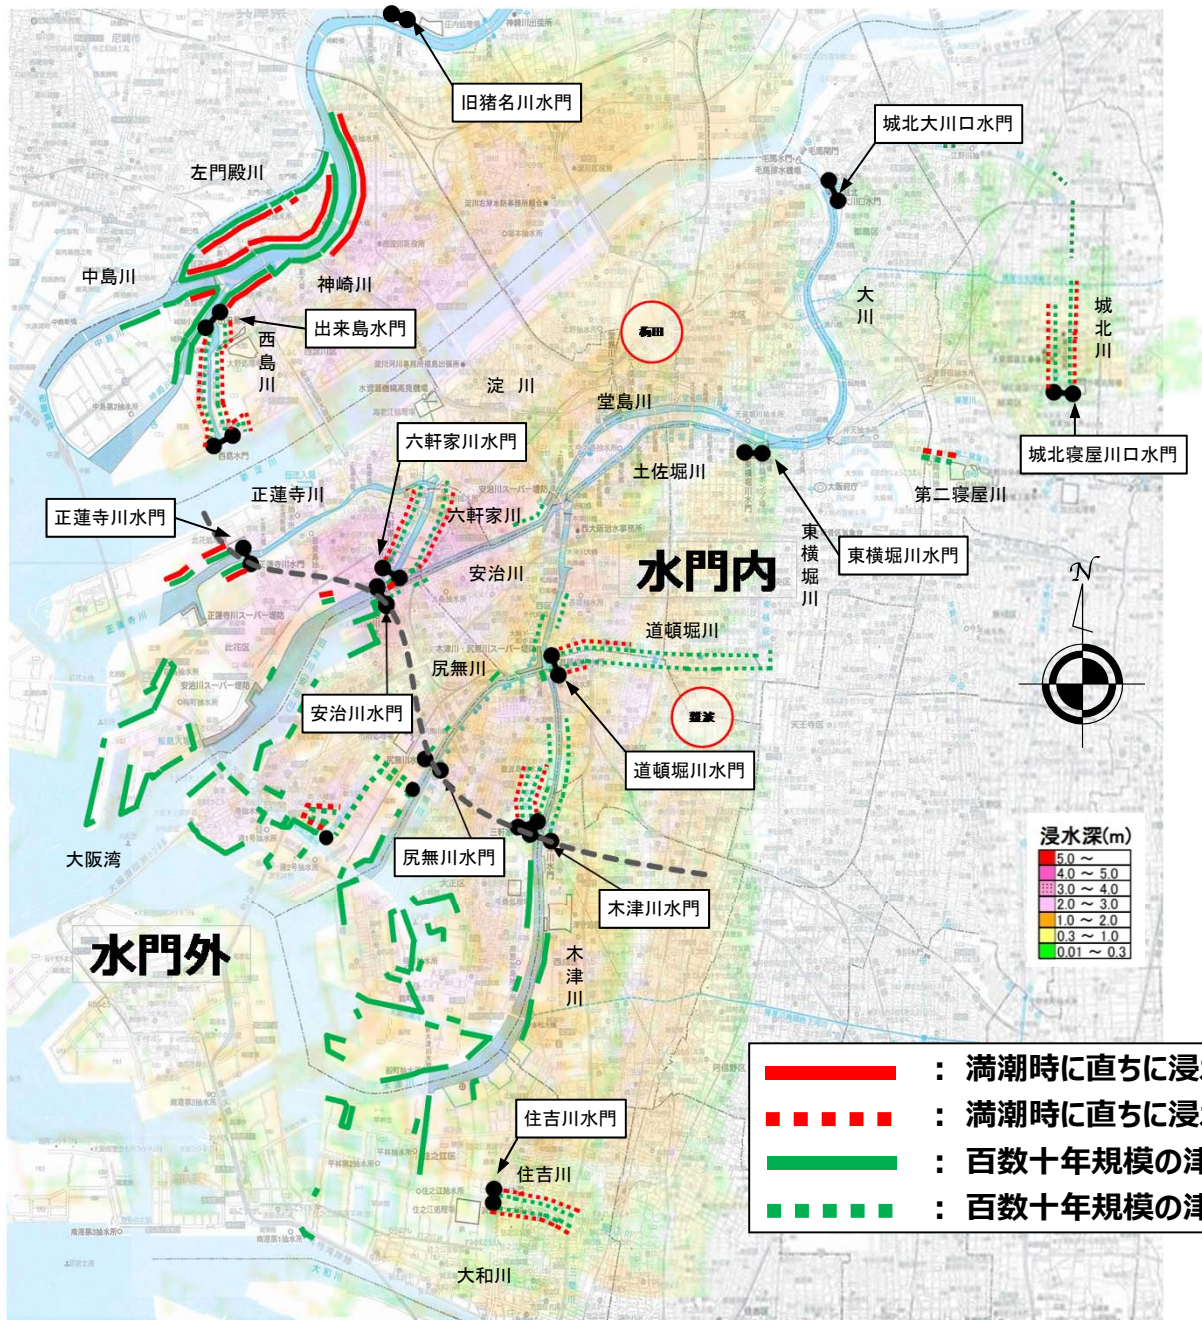
■南海トラフ巨大地震による耐震・耐津波照査【防潮堤等の点検結果平面図】

解析結果から、阪神・淡路大震災以降に耐震補強した防潮堤は、南海トラフ巨大地震に対しても一定の効果を発揮することが判明。
 一方で、耐震未対策区間や阪神・淡路大震災以前の耐震対策区間の防潮堤では液状化に伴う変位が大きく生じ、防潮堤としての機能を確保できない箇所がある。
 点検結果より、河川の要対策延長は約51kmとなった。

防潮堤の位置	変位の大きさ	河川名	延長 (km)
①第一線の防潮堤対策	満潮位で浸水 ①-1【赤実線】	神 崎 川	5.5
		左 門 殿 川	1.1
		中 島 川	0.9
		正 蓮 寺 川	1.1
		安 治 川	0.1
	津波で浸水 ①-2【緑実線】	神 崎 川	2.5
		左 門 殿 川	1.1
		中 島 川	1.1
		六 軒 家 川	0.1
		安 治 川	0.1
		木 津 川	1.2
		石 津 川	1.5
		大 津 川	0.3
		春 木 川	1.9
		津 田 川	1.0
		近 木 川	0.6
		見 出 川	0.3
		佐 野 川	2.6
		東 川	0.1
		西 川	0.2
住 吉 川	3.0		
②水門の内側の対策	満潮位で浸水 ②-1【赤点線】	西 島 川	3.0
		六 軒 家 川	2.5
		第二寝屋川	0.3
		道 頓 堀 川	2.6
		住 吉 川	2.0
	津波で浸水 ②-2【緑点線】	城 北 川	1.5
		六 軒 家 川	0.1
		安 治 川	0.6
		尻 無 川	1.7
		木 津 川	3.4
道 頓 堀 川	0.8		
東 横 堀 川	4.4		
城 北 川	1.8		
計			50.9
