コスモ石油(株)堺製油所高度化事業に係る  
**事後調査報告書**

平成 21 年 6 月分  
コスモ石油株式会社

コスモ石油株式会社堺製油所高度化事業

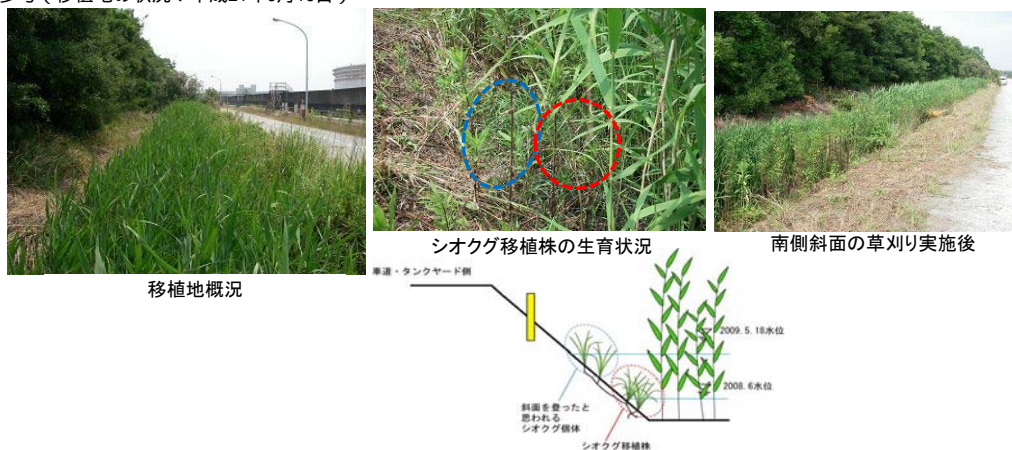
参考（移植地の状況：平成21年6月16日）

5月に引き続き、6月16日に調査を実施した。調査結果は、別紙2に示すとおりである。シオクグの高さは減少傾向にあり、葉の量・色つや・枯れの有無等により、活力はC（不良）と評価した。植被率は平均で1.9%に減少しており、その理由として先月の高水位の影響と考えられる葉枯れが生じたことが挙げられる。その一方、移植株の水平方向及び水路斜面陸側等への地下茎伸長による個体の増加も一部で確認されており、今後もシオクグの生育状況を継続して確認する。なお、6月は日照条件改善のため、南側斜面の雑草の刈り取りを行った。
