府立金岡高等学校におけるアスベストの小片等の発見について

大阪府教育委員会では、府立学校の耐震大規模改修工事を計画的に実施しており、昨年度より、金岡高等学校の耐震改修工事を実施しております。

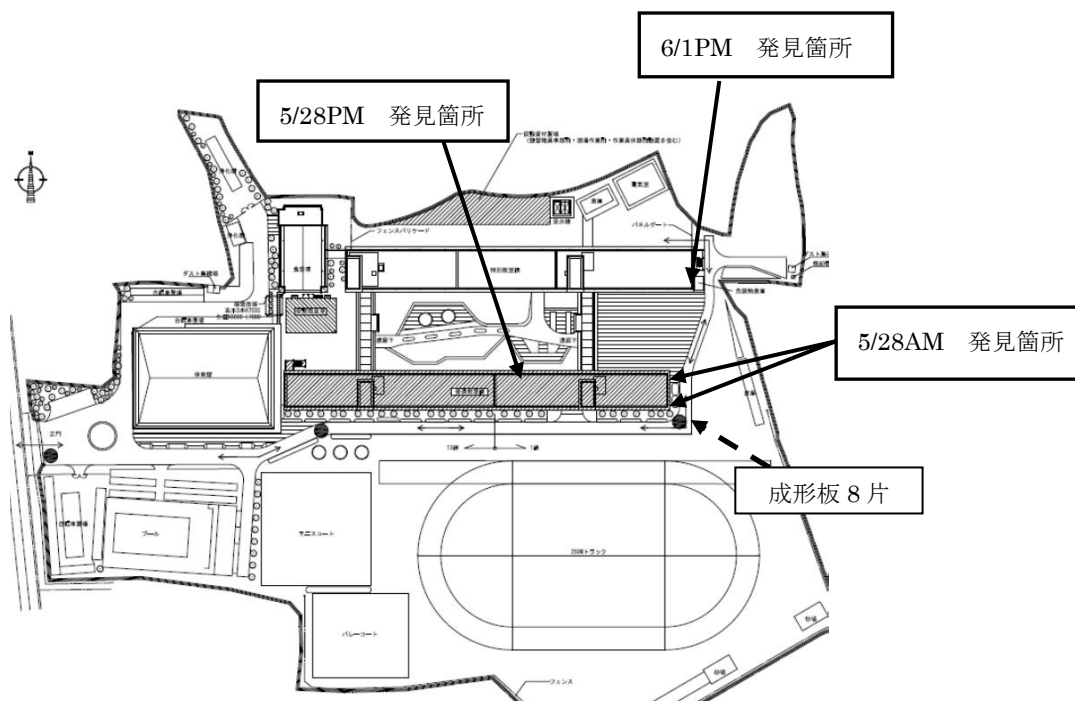
小片・成形板の発見場所

管理教室棟 1 階校長室に面した中庭 砂利敷きの中（約 15 ミリ角・3 片）

特別教室棟と危険物保管庫の間

（約 40 ミリ× 20 ミリ片・1 片、約 18 ミリ× 15 ミリ片・1 片）

【参考】5 月 28 日午前には管理教室棟 1 階東側技師室横の出入り口付近においても発見されています（小片約 15 ミリ角・1 片、成形板・8 片） ※5 月 30 日報道提供済み

クロシドライト(5月28日午後及び6月1日午後に発見された小片全て)

○また、専門家の意見を踏まえたうえで、アスベスト片が発見された場所及び残存の可能性のある場所において飛散防止措置を夏季休業中に実施することとしており、現在、コンクリートで覆うことによる養生などの工法について検討中です。
