異常気象時通行規制区間及び規制基準の見直し
～規制区間の解除（緩和）～

令和2年度 大阪府都市基盤施設維持管理技術審議会
現地確認 結果

1016A010 要対策箇所への対策状況の確認

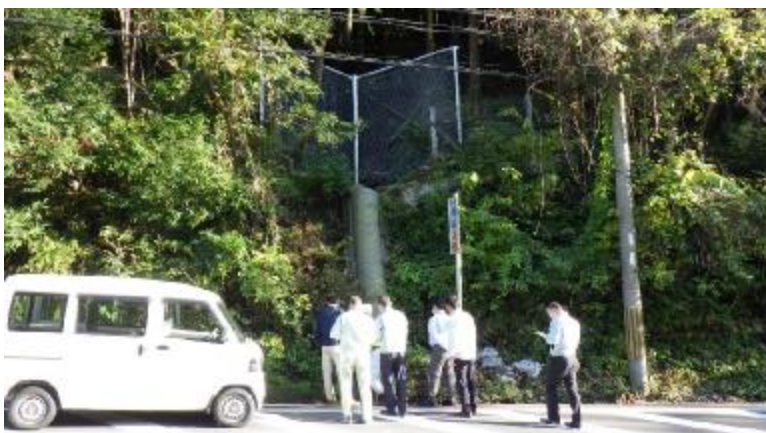
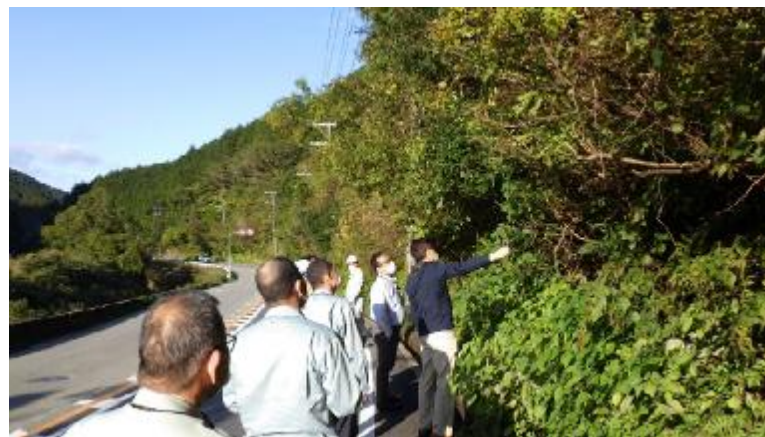
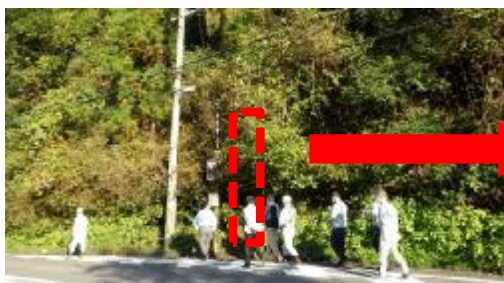
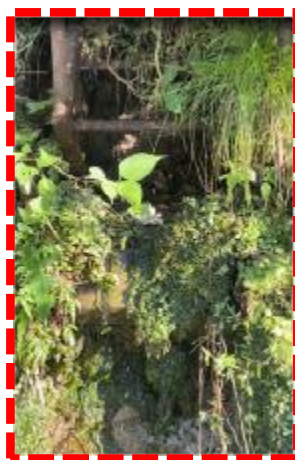
- ・法枠工からの湧水状況や中詰め工の状況について、植生を伐採した際に調査されたい。
- ・劣化した手すり階段は、使用できない状態であれば撤去などの対応を検討されたい。

- (1) 法枠工の中詰部からの湧水に起因する構造物への影響を視野に入れ経過観察を実施する。
 - ⇒ 植生を伐採した際に湧水の流出状況を調査するとともに、道路土工構造物点検等において、法枠工に変状がないか確認する。
- (2) 法枠工の中詰め植生土の劣化状態の確認が必要
 - ⇒ 植生を伐採した際に中詰め工の状態を確認し、必要に応じて対策を実施する。
- (3) 劣化が見られる段階の健全性の確認
 - ⇒ 植生を伐採した際に確認し、補修しても使用できない状態であれば撤去などの対応を検討する。
