国住指第 1853 号

屋内プール等の大規模空間を持つ建築物の吊り天井の脱落対策について

屋内プールにおける天井脱落事故について

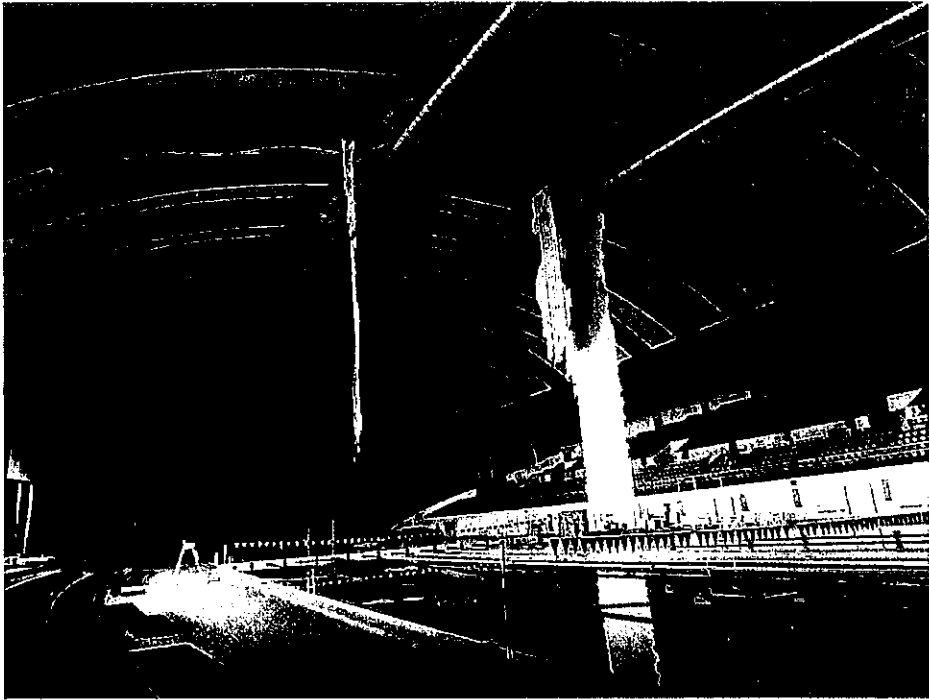
建築物被害：天井材脱落 300 m² (5m×60m)

- ・野縁と野縁受けを接合するクリップの外れにより、天井板と野縁が一体で脱落している。
- ・天井材が脱落した箇所以外でもクリップの外れにより、天井面の垂れ下がりがあある。
- ・脱落が生じた近傍の天井下地材や天井板には顕著な劣化は認められない。

クリップが広い範囲にわたって外れていることから、外力（地震と想定される）によりクリップが外れ、その後、クリップが天井の重さに耐えきれずに外れて脱落したものと考えられる。

図 1 - 1 天井脱落状況

- ① 天井面のゆがみや垂れ下がりの有無を目視等により点検するとともに、点検口等から天井裏を目視し、クリップ等の天井材の外れ等が生じていないかの点検を実施する必要があること。
- ② 点検の結果、クリップ等の天井材の外れ等の異常が発見され、天井の脱落のおそれがあると考えられる場合には、天井下の立入を制限するなどの安全対策、所要の天井落下防止措置等の実施を行う必要があること。
