5 施 施 企 第 51 号
令和 5 年 12 月 5 日

学校施設の維持管理の徹底（外壁落下事故等の防止）について

学校施設における外壁落下事故等の特徴と防止に向けた留意点について

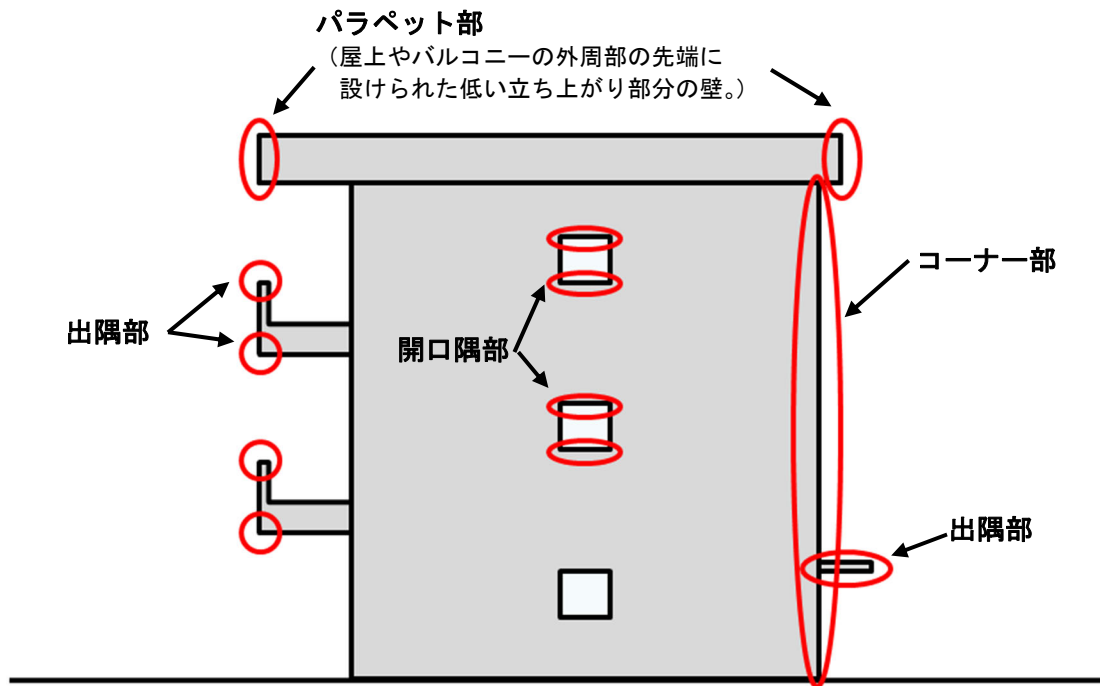
図1. 外壁等の剥落危険性の大きい箇所イメージ図

- ① 高所からの外壁等の落下は重大な事故につながるおそれがあることから、モルタルの浮きやひび割れ等の異常が見つかった場合には、速やかに打診調査等を実施するとともに、周辺の立入禁止措置等の安全対策を講じること。特に、図 1 に示す開口隅部、コーナー部、パラペット部、出隅部等は落下の可能性が大きいことから十分に注意すること。
- ② 今後実施する法定点検時には、外壁等の落下により人に危害を加えるおそれのある部分^{※2}については、目視による点検を十分に行う^{※3}とともに、異常が認められた場合^{※4}には、全面打診等を確実に実施すること。
- ③ 目視や打診等による調査だけで安全を確保することは限界があることから、計画的に外壁等の改修を実施するとともに、特に老朽化が進んでいる外壁等については可能な限り早期に対策工事を実施すること。

パラペット部：(別紙2) 事例1~3 参照、開口隅部：(別紙2) 事例4~5 参照
 コーナー部：(別紙2) 事例6~8 参照、出隅部：(別紙2) 事例9~13 参照

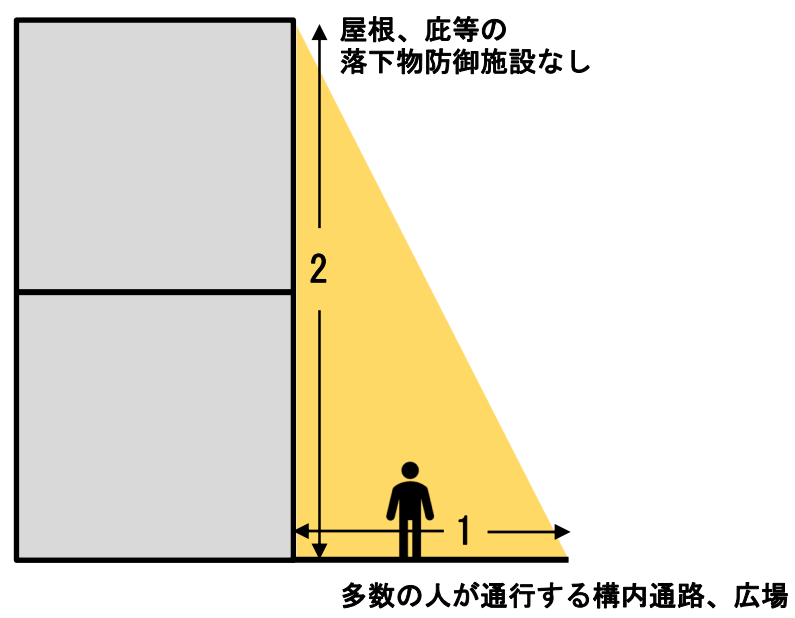
図2. 外壁等の落下により人に危害を加えるおそれのある部分イメージ図

※2：「剥落による災害防止のためのタイル外壁、モルタル塗り外壁診断指針（国土交通省）」によると、『当該壁面の前面かつ当該壁面高さの概ね 2 分の 1 の水平面に、公道、不特定多数の人が通行する私道、構内通路、広場を有するもの。但し、壁面直下に鉄筋コンクリート造、鉄骨造等の強固な落下物防御施設（屋根、庇等）が設置され、または植え込み等により、影響角が完全にさえぎられ、災害の危険がないと判断される部分を除く。』とされている（図 2 参照）。

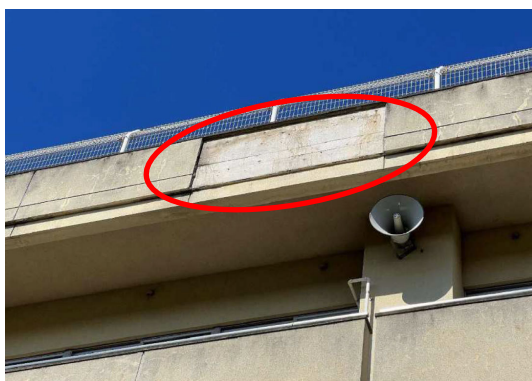
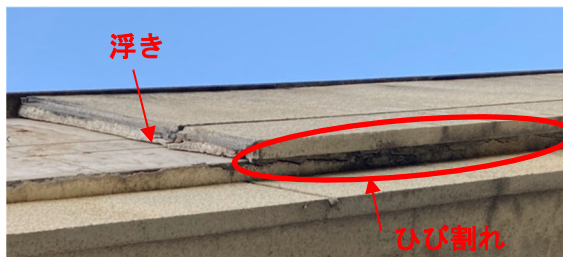
モルタル剥離した近辺を下から見た写真

【事例 1】 校舎の屋上付近の外壁のモルタルの一部が落下。
落下片大きさ：85cm×200cm×3.8cm

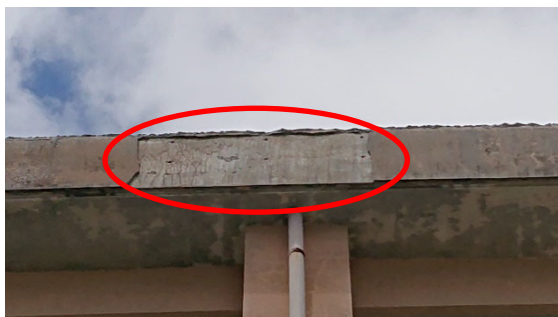
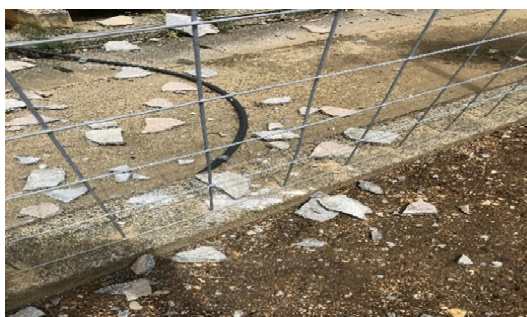
【事例 2】 校舎の屋上付近の外壁のモルタルの一部が落下。
落下片大きさ：30cm×120cm×2cm（約 25 キロ）

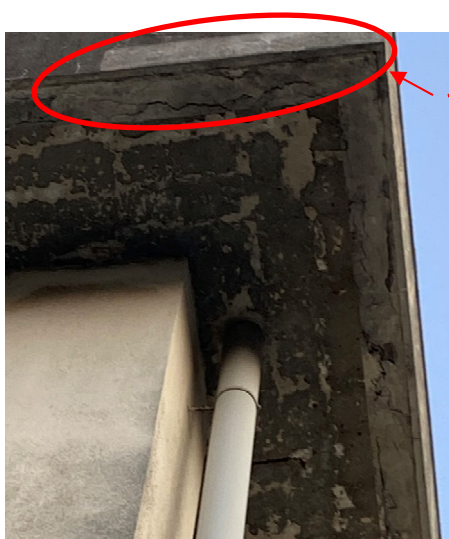
【事例 3】 軒天井のひび割れ

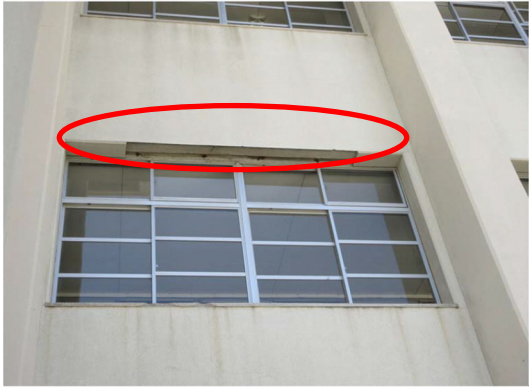
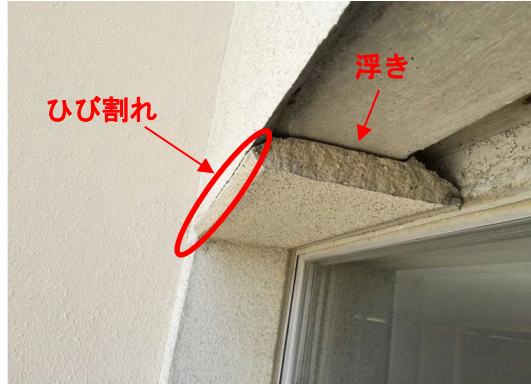
【事例 4】校舎の 2 階窓枠上部外壁のモルタルの一部が落下。
落下片大きさ：20cm×100cm×3～4cm（約 15 キロ）

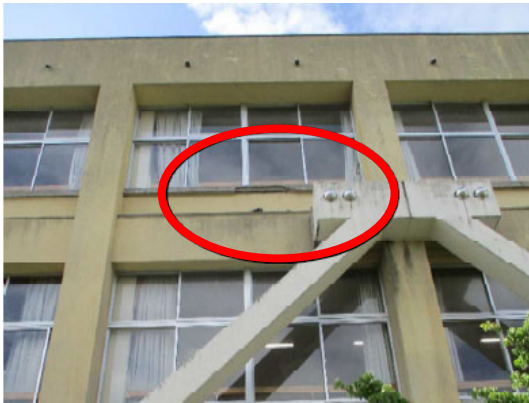
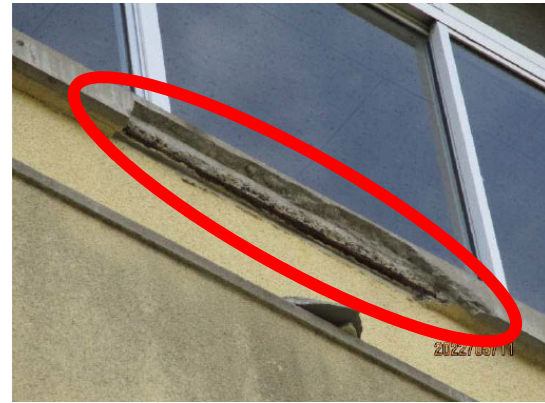
【事例 5】校舎の 2 階窓枠下部外壁のコンクリートの一部が落下。

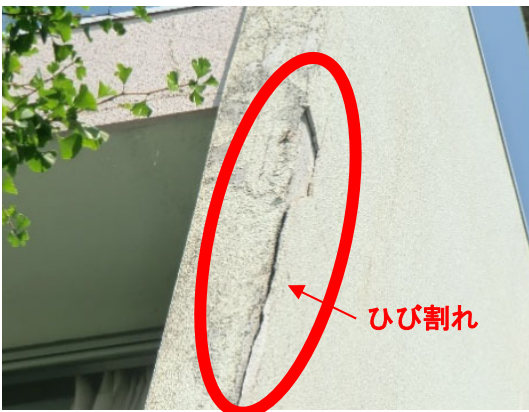
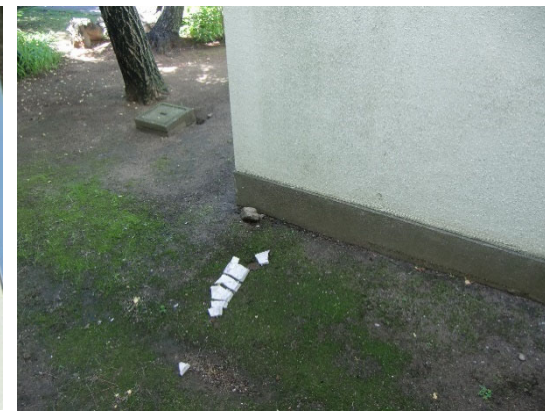
【事例 6】校舎屋上付近の外壁のモルタルの一部が落下。
落下片大きさ：15cm×50cm×1cm（約 1.8 キロ）

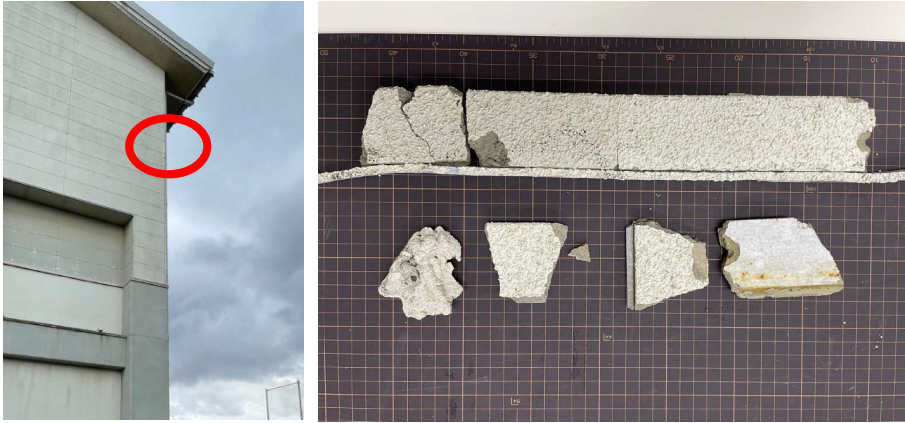
【事例 7】 体育館の外壁のモルタルの一部が落下。

落下片大きさ : 6cm × 50cm

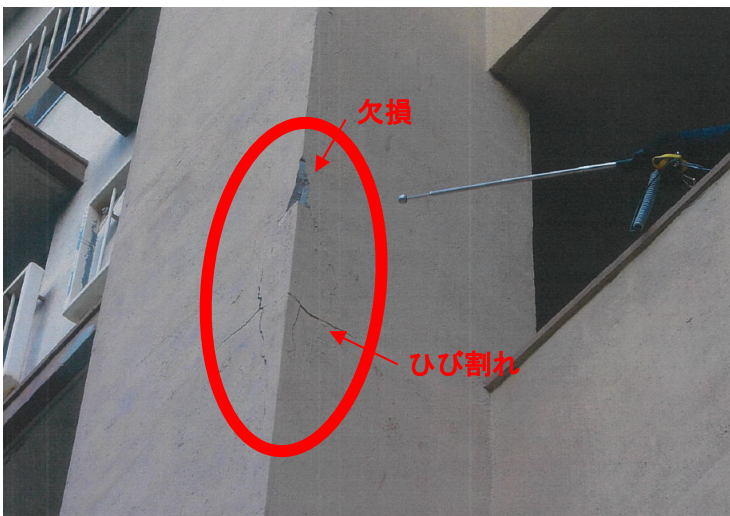
【事例 8】 外壁コーナ一部分の欠損、ひび割れ (写真提供 : (一財) 日本建築防災協会)

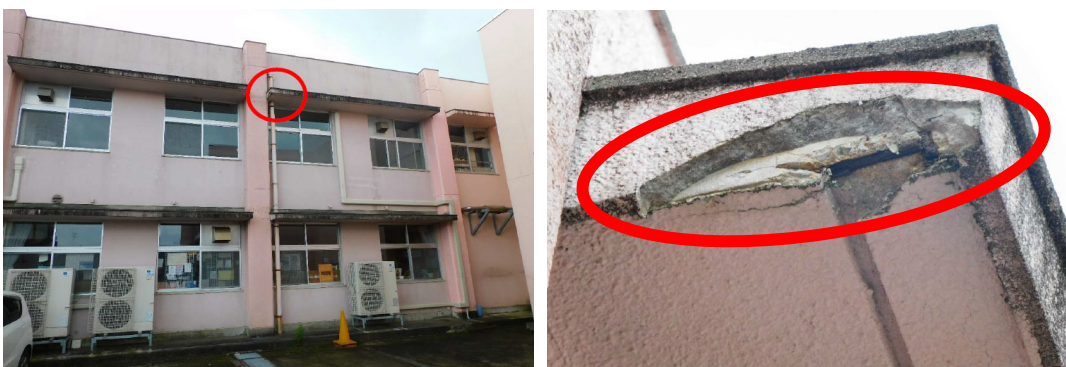
【事例 9】 校舎の 2 階庇のコンクリートの一部が落下。

落下片大きさ : こぶし大

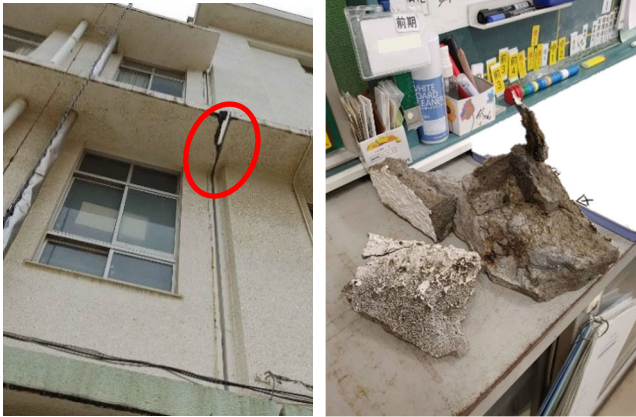
【事例 10】校舎の2階庇のコンクリートの一部が落下。

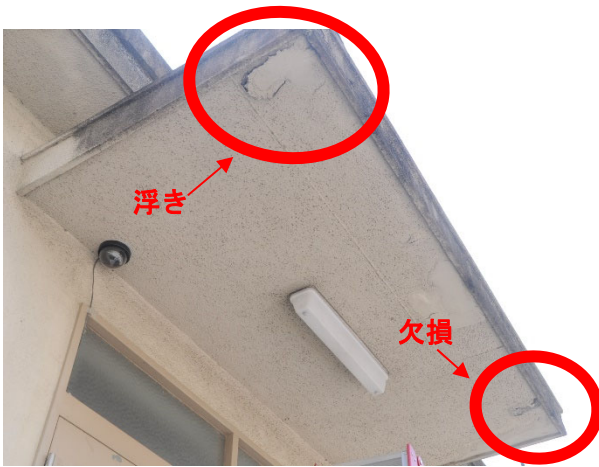
【事例 11】出入口上部の庇のモルタルの浮き（手前）とコンクリートの破損（奥）
（写真提供：（一財）日本建築防災協会）

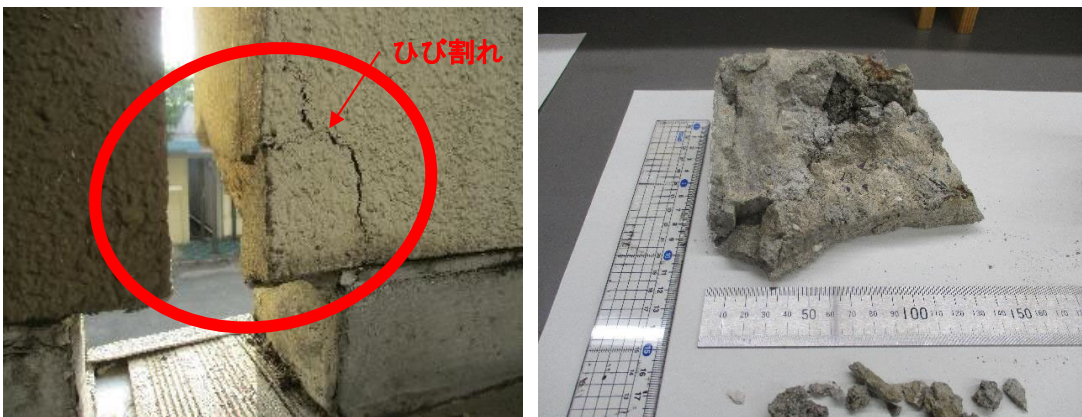
【事例 12】校舎の2階渡り廊下外壁のコンクリートの一部が落下。
落下片大きさ：12cm×15cm×6cm

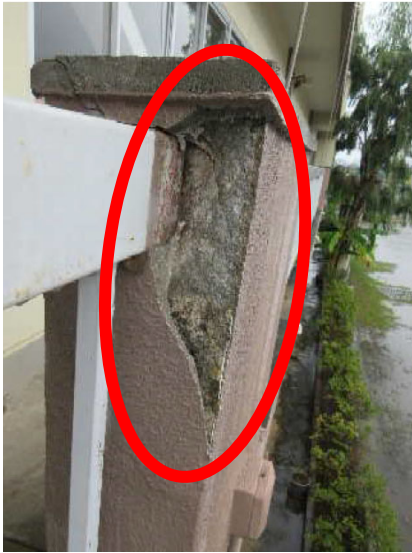
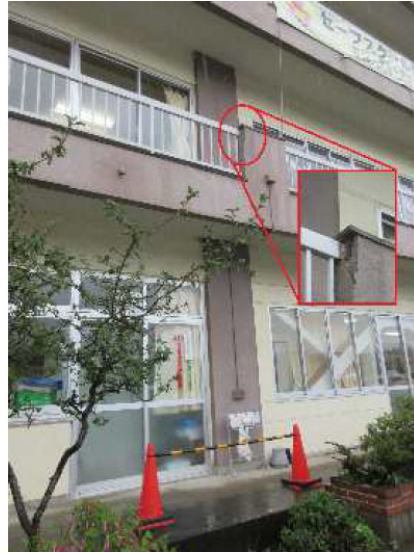
【事例 13】校舎の2階ベランダ立ち上がり壁のコンクリートの一部が落下。
落下片大きさ：9cm×29cm×5.5cm
