R3年度 河川施設の点検結果箇所一覧表

R3年度 河川施設の点検結果箇所図

富田林土木事務所

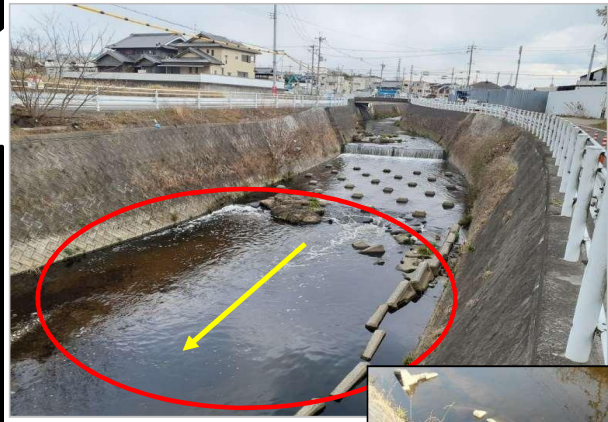
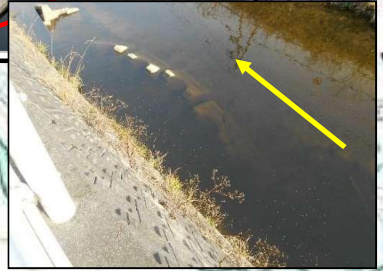
東除川 R3-1 河床の洗堀 3

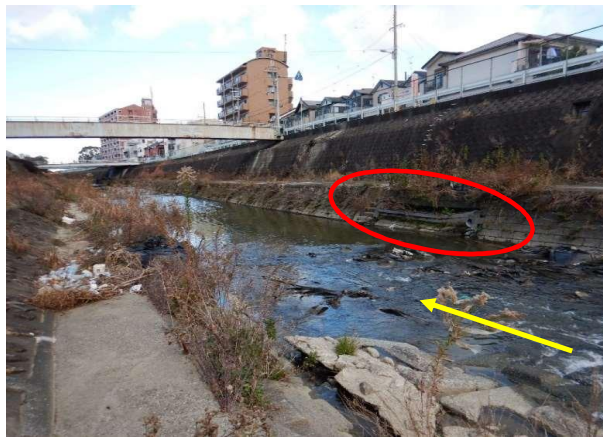
西除川R3-1 護岸の損傷
