施設情報シート

| 施設名称 | | 宿泊棟 | |

- ・内外壁の亀裂や床タイルの剥離、木製建具の欠損、金属部分の錆、竣工当時から使用されている設備器具等、館内には経年劣化が認められる部分が多く存在する。
- ・館内は配管が見えるように設置され、二段ベッドが設置される等、船室をイメージさせる工夫が取り入れられている。
- ・館内にはエレベーターが設置され、スロープを備える 8 人部屋が設置されている。また、同フロアにはブッシュ式水栓や多目的用トイレが備えられている等、一部バリアフリーに配慮された計画となっている。
- ・脱衣所・浴室間には、段差があり、浴槽が深く手すりがついていないため、バリアフリー化が望まれる。

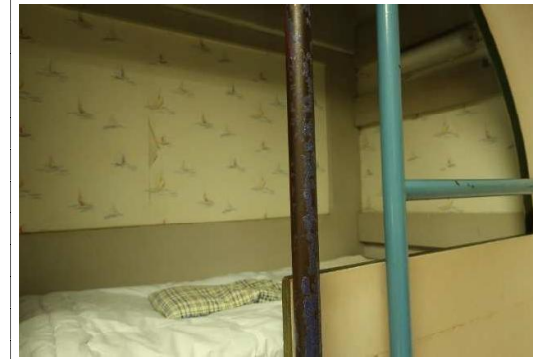
No.: 4

撮影場所: 8 人部屋  
手すり

状況: 塗装が剥げており、錆が目立つ。

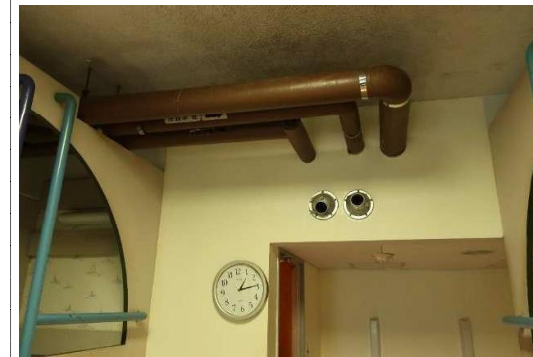
No.: 5

撮影場所: 8 人部屋  
空調配管・吹き出し口

状況: 施設内は船内をイメージしており、配管がむき出しになっている(カバーはあり)場所が多い。

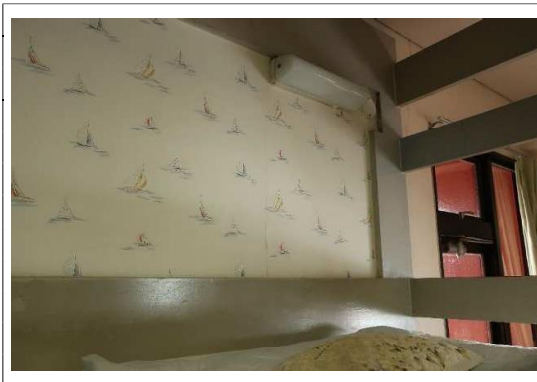
No.: 7

撮影場所: 8 人部屋  
2 段ベッド 壁紙

状況: 場所によって、壁紙の浮きや  
破れ、剥がれが見られる。

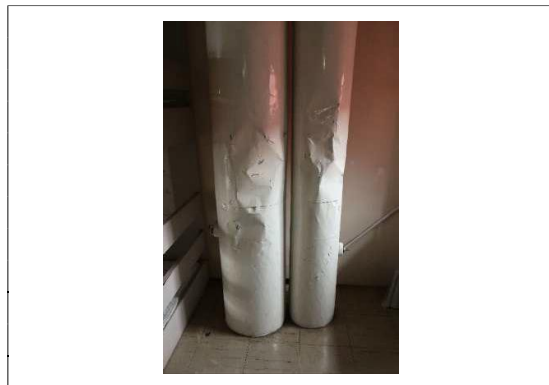
No.: 8

撮影場所: 8 人部屋  
ダクトカバー

状況: 凹みが見られる。

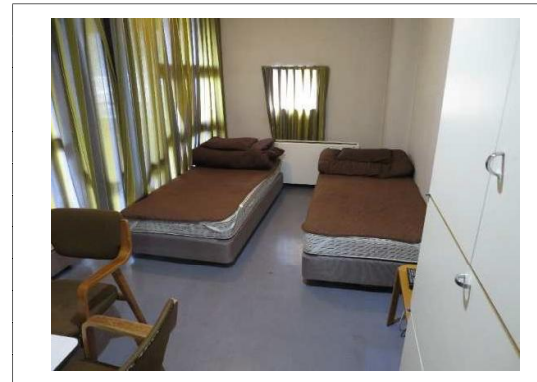
No.: 10

撮影場所: ゲストルーム

状況: ベッドが 3 台置かれている  
が、ベッド以外のスペースは  
あまり無く、狭い。

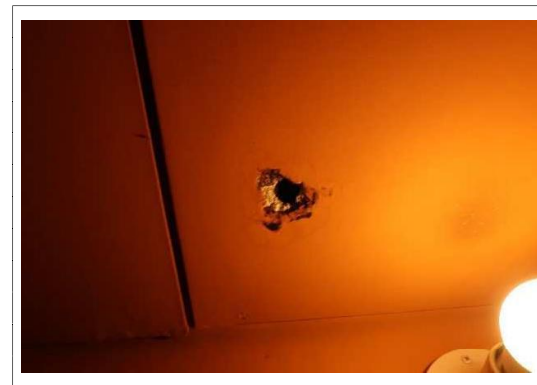
No.: 11

撮影場所: 廊下  
天井

状況: 穴が開いている箇所がある。

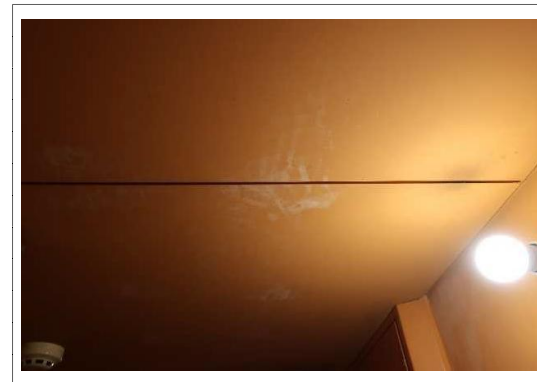
No.: 12

撮影場所: 廊下  
天井

状況: 子どもたちがジャンプして  
つけた手形が残っている箇  
所がある。

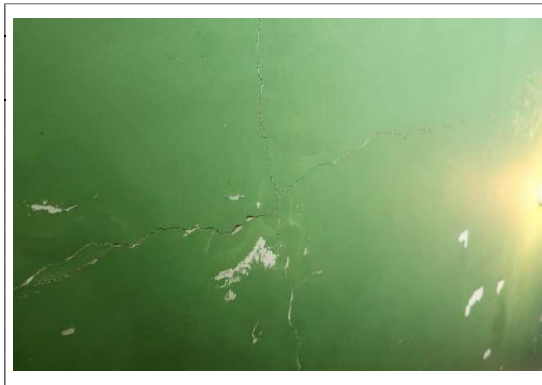
No.: 13

撮影場所: 廊下  
壁

状況: 壁にひび割れが見られる。

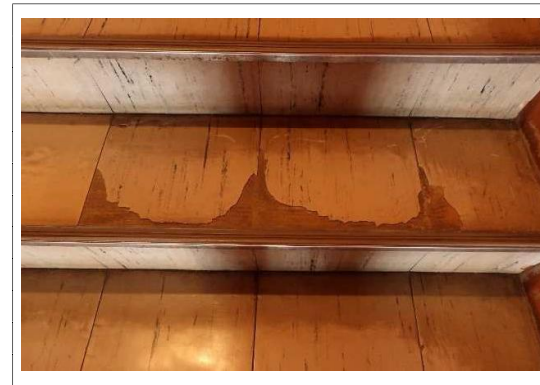
No.: 16

撮影場所: 廊下  
階段

状況: タイルの割れ、剥がれが見られる。

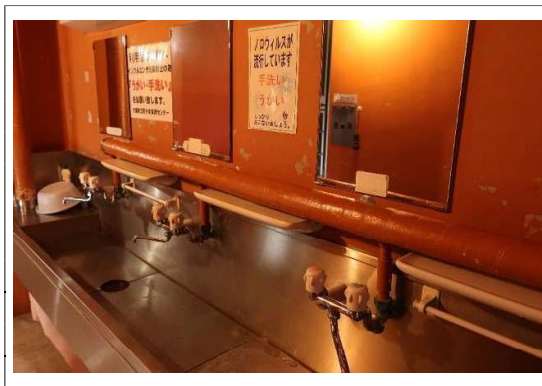
No.: 14

撮影場所: 廊下  
洗面台

状況: 小物置きの上に配管が通っているため、物が置きづらい。

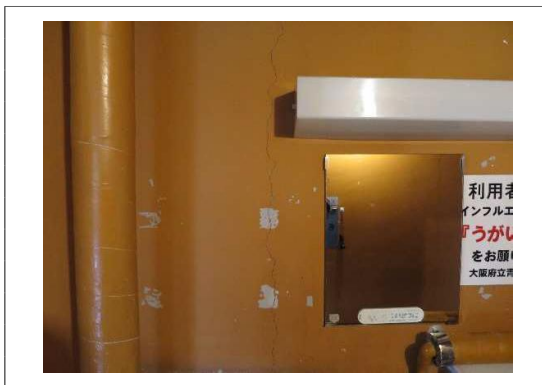
No.: 15

撮影場所: 廊下  
洗面台

状況: RC 壁のひび割れが見られる。

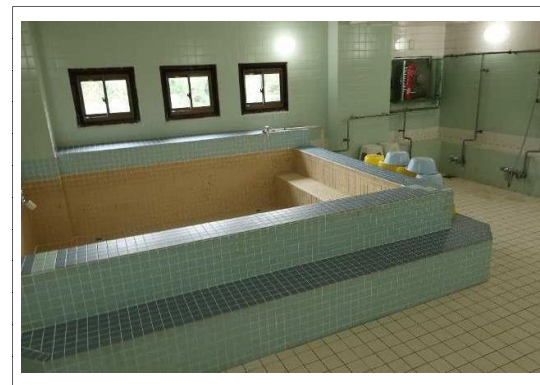
No.: 18

撮影場所: 男子浴場  
浴室

状況: 手すりなどは無く、水深が深い。

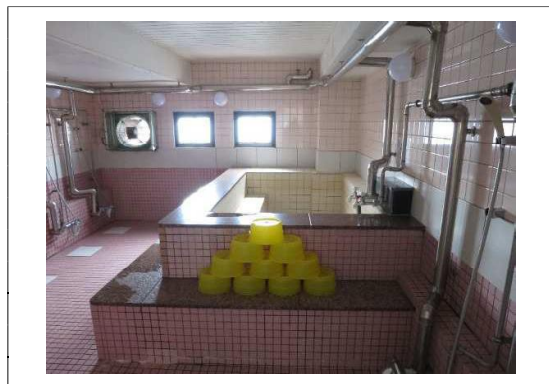
No.: 20

撮影場所: 女子浴場  
浴室

状況: 手すりなどは無く、水深が  
深い。

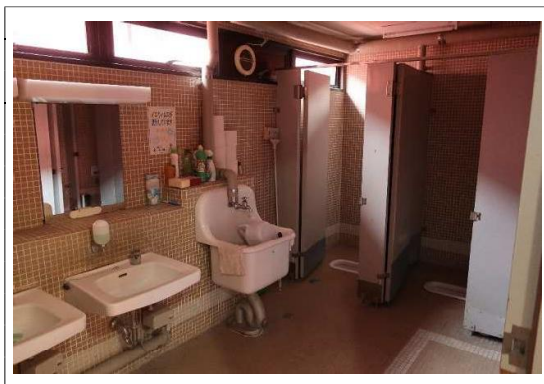
No.: 25

撮影場所: 女子トイレ

状況: 和式便器の割合が大きく、使  
いづらい仕様となっている。

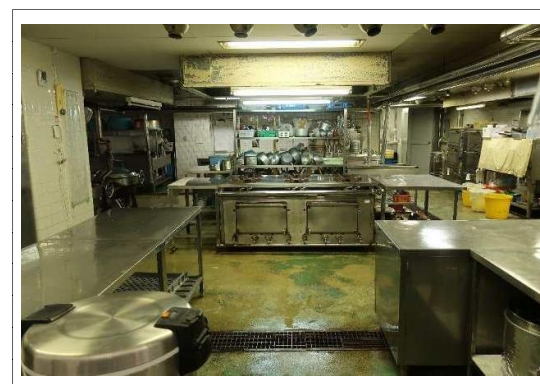
No.: 30

撮影場所: 食堂  
厨房

状況: ウェットシステムでの運用  
であり、食中毒に感染する危  
険性が高い。

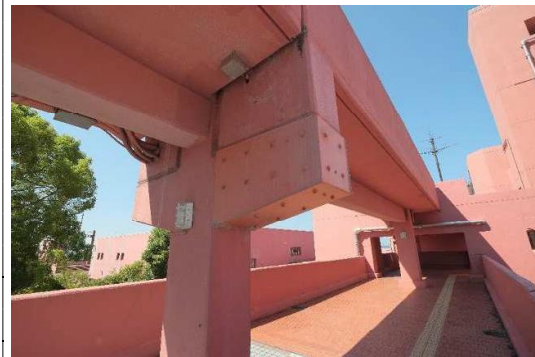
No.: 2

撮影場所: 渡り廊下 A

状況: RC 構造体を鉄板で覆って補強を行なっている。

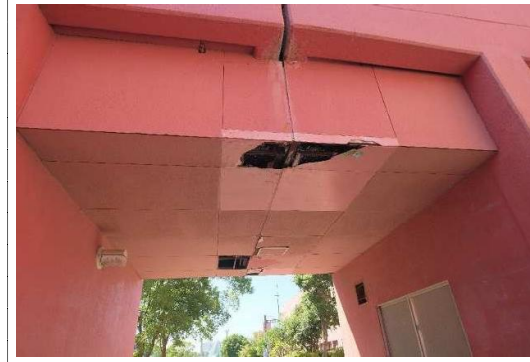
No.: 4

撮影場所: 渡り廊下 A  
EXP ジョイント

状況: EXP.J 部分より水の浸入があり、天井下地の腐食が見られる。

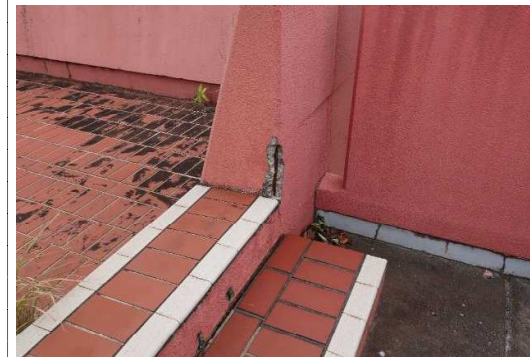
No.: 5

撮影場所: 渡り廊下 A

状況: コンクリートの爆裂が見られる。また、渡り廊下に段差があり、バリアフリーへの対応がなされていない。

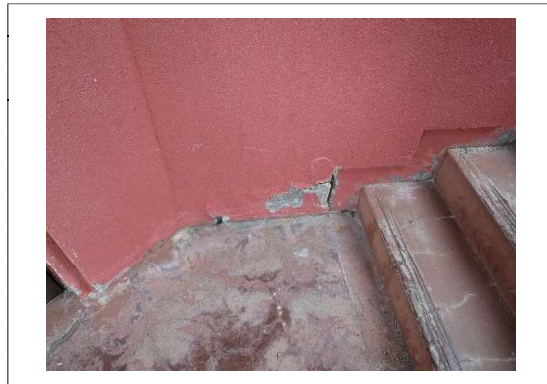
No.: 1

撮影場所: 渡り廊下 B

階段

状況: コンクリートの爆裂が見られる。

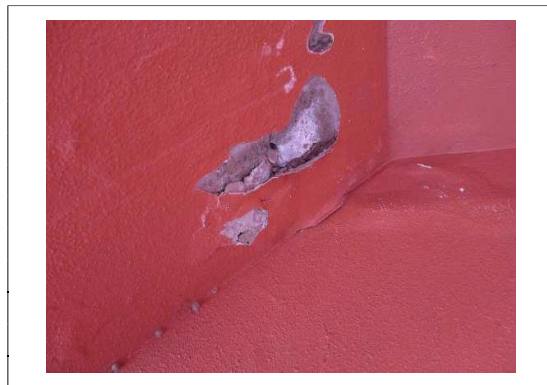
No.: 2

撮影場所: 渡り廊下 B

階段

状況: コンクリートの爆裂が見られる。

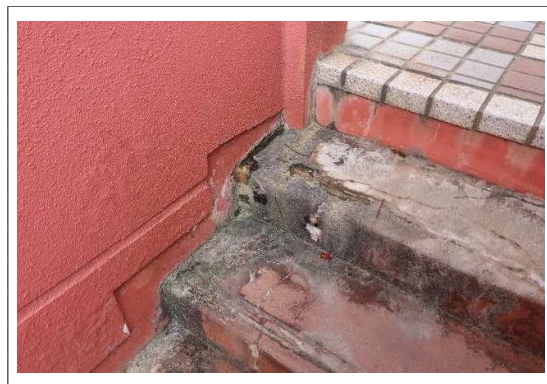
No.: 3

撮影場所: 渡り廊下 B

階段

状況: 塗装の剥がれやエフロレッセンスが見られる。

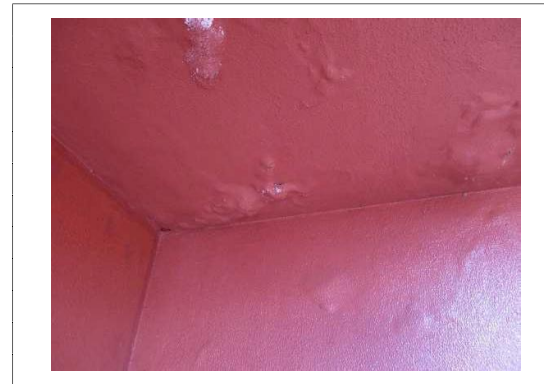
No.: 4

撮影場所: 渡り廊下 B

階段

状況: 塗装の剥がれや浮きが見られる。

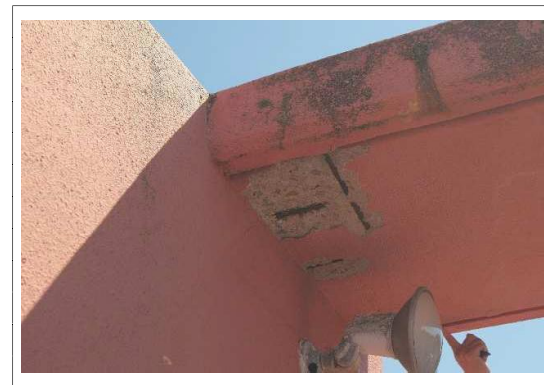
No.: 5

撮影場所: 渡り廊下 B

階段

状況: 鉄筋が曝露している。

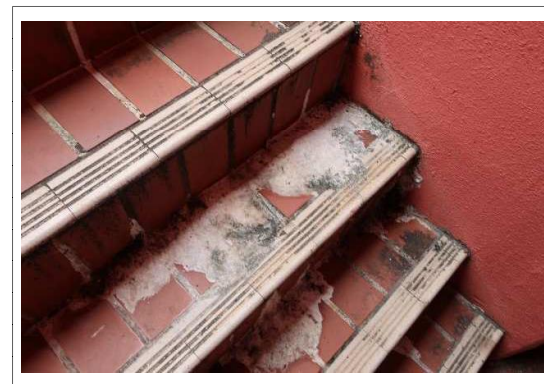
No.: 6

撮影場所: 渡り廊下 B

階段

状況: エフロレッセンスが見られる。

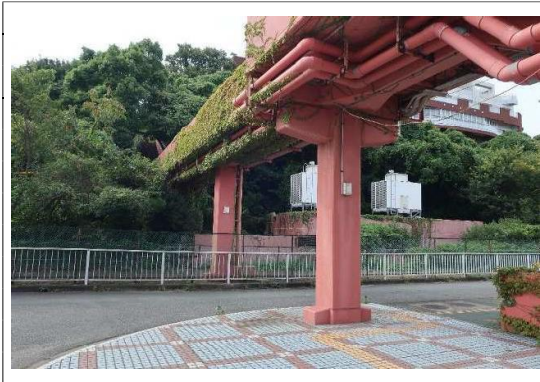
No.: 1

撮影場所: 渡り廊下 C

状況: ツタが外壁を覆っており、美観を損なっている。

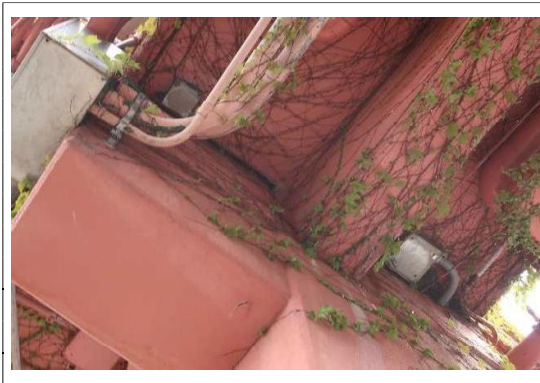
No.: 2

撮影場所: 渡り廊下 C  
EXP ジョイント

状況: 一方の構造体と、他方の構造体が重なっている。

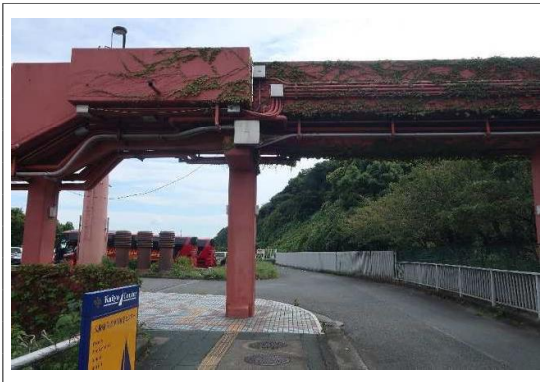
No.: 3

撮影場所: 渡り廊下 C  
EXP ジョイント

状況: 一方の構造体と、他方の構造体が重なっている。

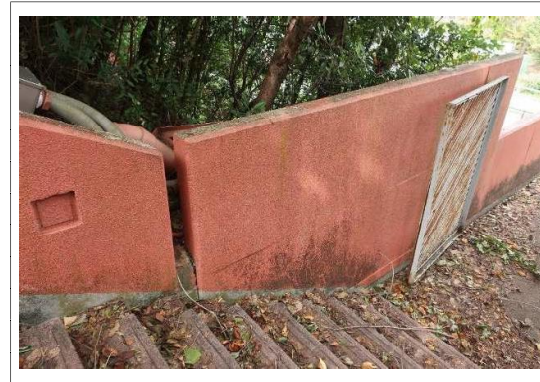
No.: 4

撮影場所: 渡り廊下 C

状況: 落ち葉や枝が散乱している。
