【施設概要】

| 施設名称 | | 機械棟 | |

| 施設名称 | | | プロパンボンベ室 | | |

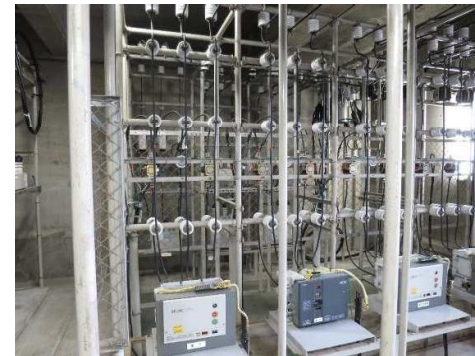
No.: E-003-1

- ・海洋センター全体の電源設備や空調冷媒の起点として計画されている。
- ・竣工時より設置されている開放型のキュービクルが継続利用されており、経年劣化による故障や事故の危険性が高い。
- ・経年数の大きな設備機器が多く、部品供給や維持管理の面で問題がある。
- ・配管及び支持金物の劣化、腐食が著しい。
- ・外部壁面に植物が繁茂している

撮影場所: 引込配線  
受電設備

状況: 開放型の受電設備であり、継続利用は危険である。

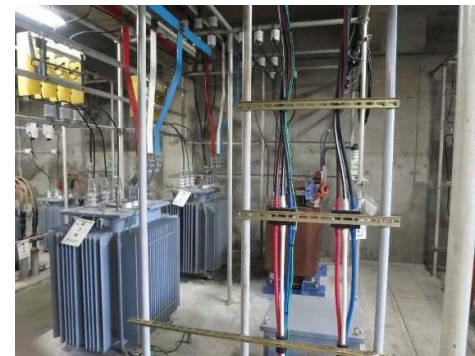
No.: E-003-2

撮影場所: 引込配線  
受電設備

状況: 開放型の受電設備であり、経年数が大きい、ため、老朽化が著しい。

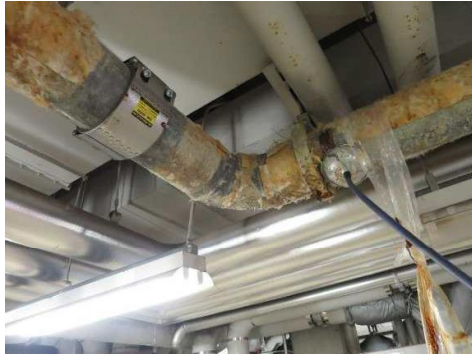
No.: M-008

撮影場所: 天井配管

状況: 水漏れにより断熱材が腐敗して、大部分が剥がれ落ちている。

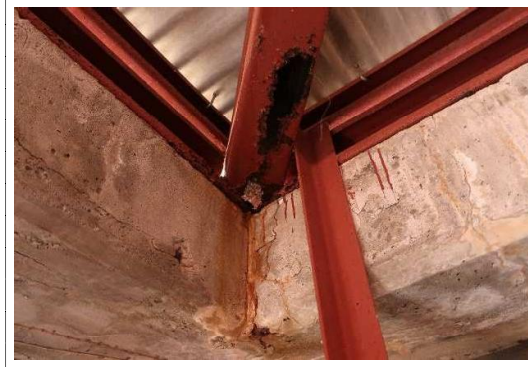
No.: 1

撮影場所: 鉄骨

状況: 鉄骨の腐食が見られる。

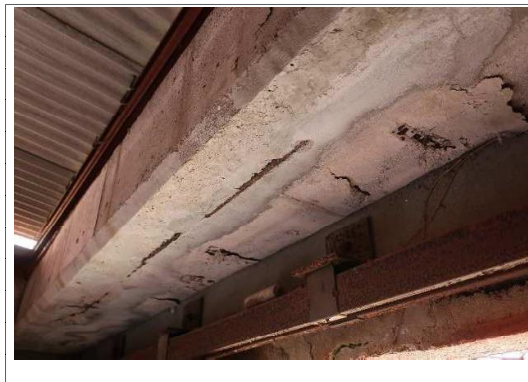
No.: 2

撮影場所: 梁

状況: 鉄筋が曝露している。
