## 【施設概要】

| 施設名称 | | 消火水槽棟 | |

【施設概要】

| 施設名称 | | | 総合ホール | |

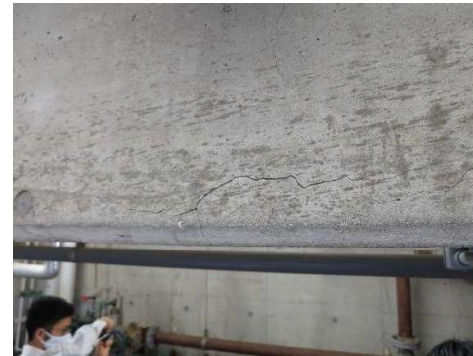
No.: 1

撮影場所: 梁

亀裂が見られる。

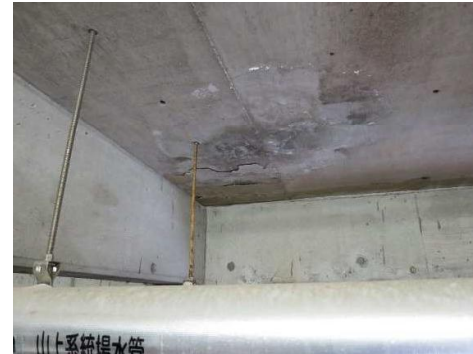
No.: 2

撮影場所: 天井

状況: 剥離が見られる。

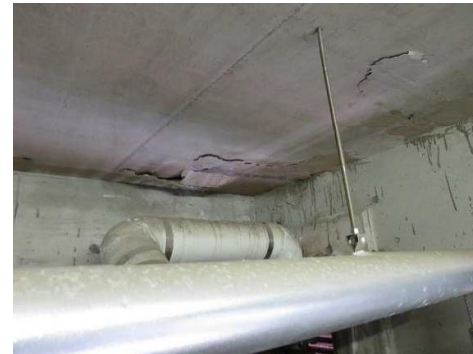
No.: 3

撮影場所: 天井

状況: 剥離が見られる。

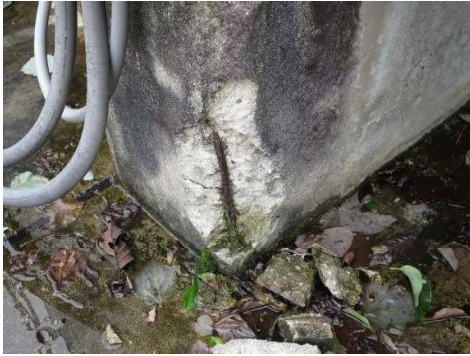
No.: 4

撮影場所: 屋上

状況: コンクリートの爆裂が見られる。

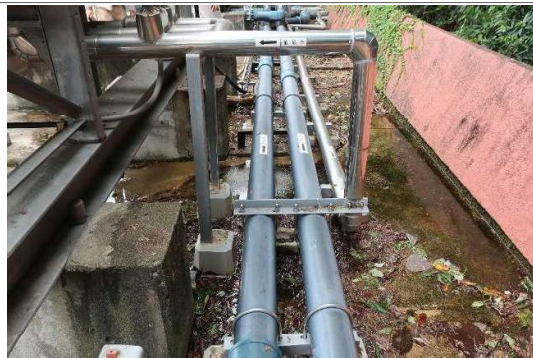
No.: 5

撮影場所: 屋上

状況: 排水が行き届いていない。

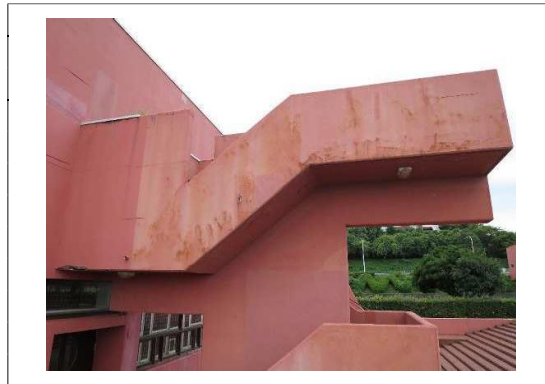
No.: 1

撮影場所: 外壁

北面

状況: 塗装の浮きや剥がれ、色あせが見られる。

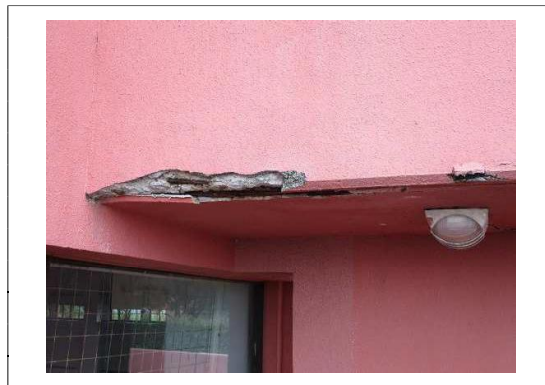
No.: 2

撮影場所: 外壁

階段

状況: コンクリートの爆裂が見られる。

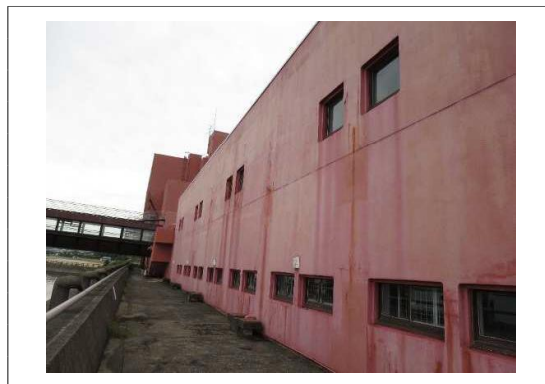
No.: 3

撮影場所: 外壁

北面

状況: 塗装の浮きや剥がれ、色あせが見られる。

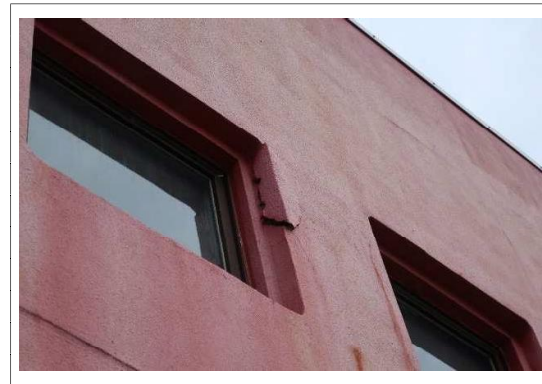
No.: 4

撮影場所: 外壁

北面 窓

状況: コンクリートの爆裂が見られる。

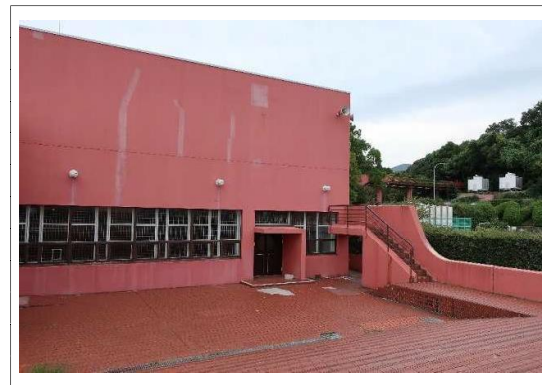
No.: 5

撮影場所: 外壁

西面

状況: 塗装の浮きや剥がれ、色あせが見られる。

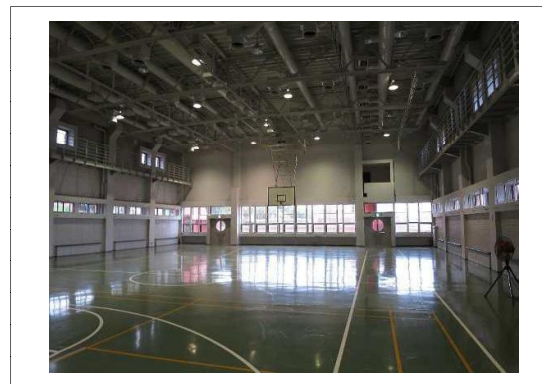
No.: 6

撮影場所: 館内

状況: 2020 年に製造が中止される水銀灯が使用されている。

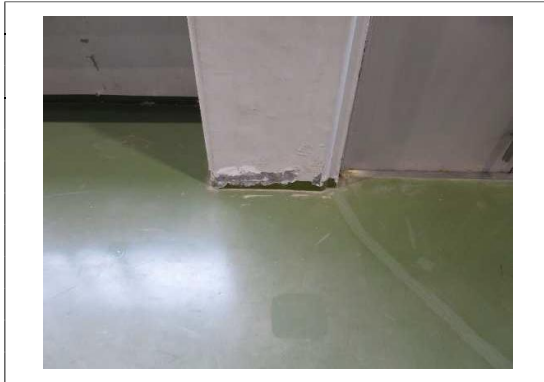
No.: 7

撮影場所: 館内

2 階

状況: コンクリートの欠損が見られる。

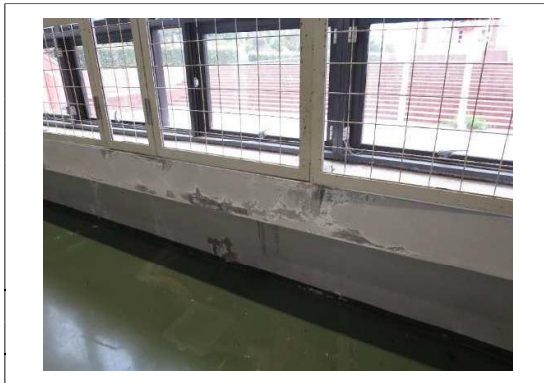
No.: 8

撮影場所: 館内

2 階

状況: 塗装の剥がれが見られる。

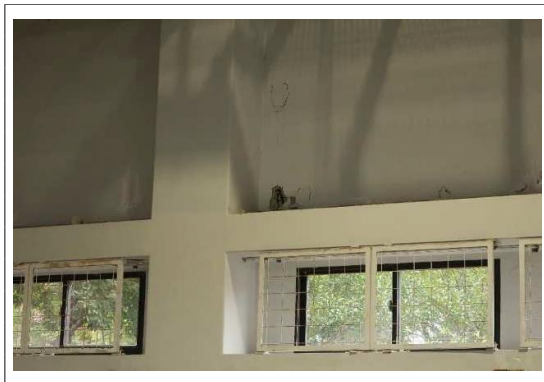
No.: 9

撮影場所: 館内

壁

状況: コンクリートの爆裂が見られる。

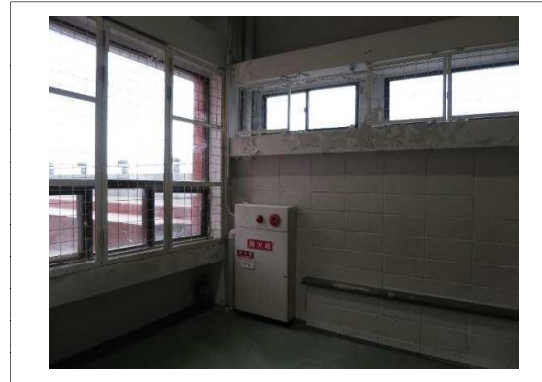
No.: 10

撮影場所: 館内

射影ブース

状況: 塗装の剥がれが見られる。

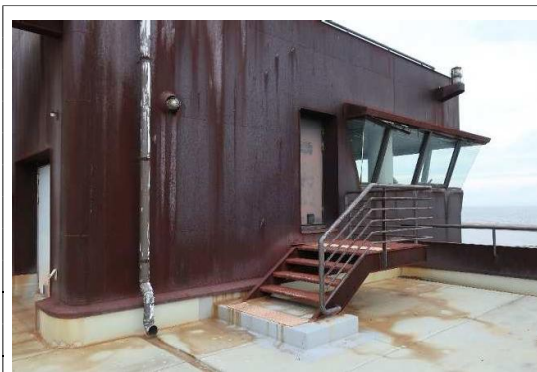
No.: 2

撮影場所: 屋上  
操舵室

状況: 現在は立ち入り禁止となっている。

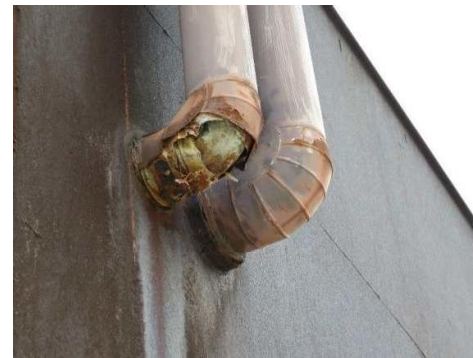
No.: 4

撮影場所: 屋上  
配管

状況: 劣化により保護カバーの欠損が見られる。

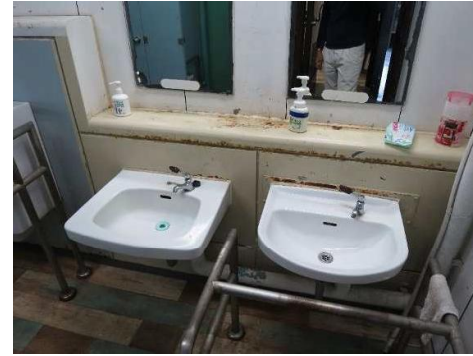
No.: 10

撮影場所: 男子トイレ

状況: 洗面台の周りに錆が見られ  
る。

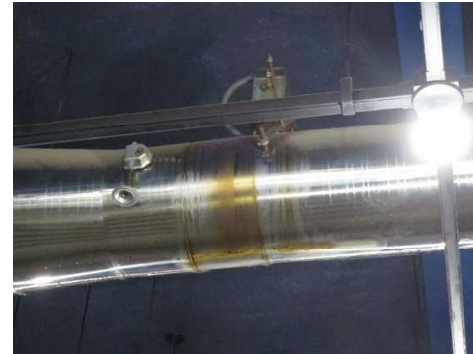
No.: 11

撮影場所: 室内配管

状況: 液漏れによる錆が見られる。

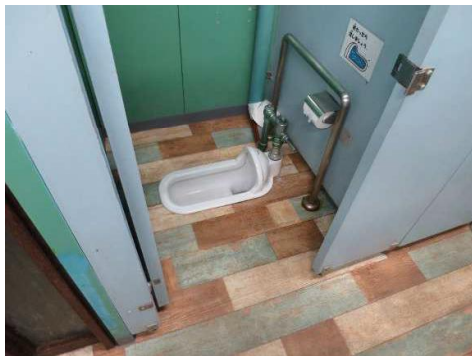
No.: 9

撮影場所: 男子トイレ

状況: 和式の大便秘器が設置されて  
いる。

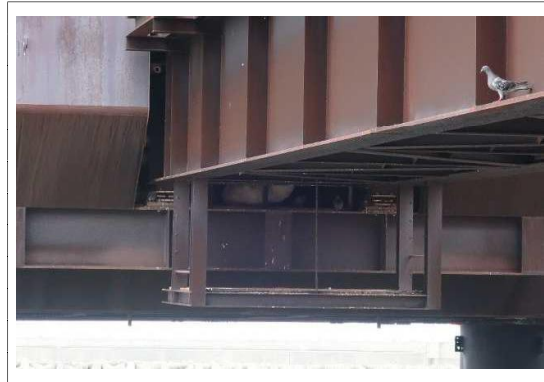
No.: 4

撮影場所: 研修棟側の接合部

状況: ハトが営巣している。
