【施設概要】

■現況写真

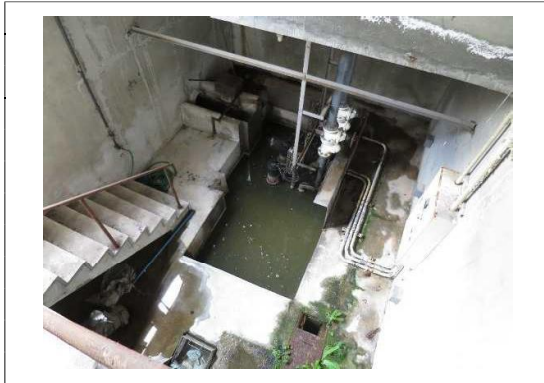
No.: 1

状況: 現在、汚水処理場としては  
使用されていないが、排水  
の会所として一部利用され  
ている。

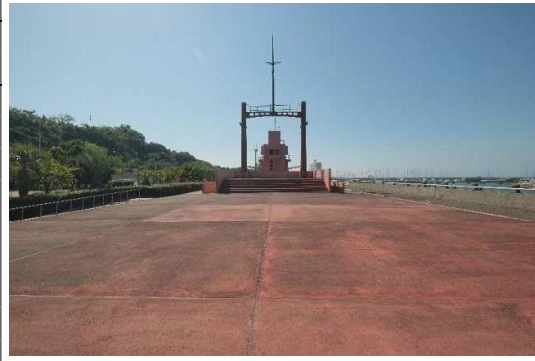
No.: 1

状況: 床表面の汚れ、塗装の

剥がれが見られる。

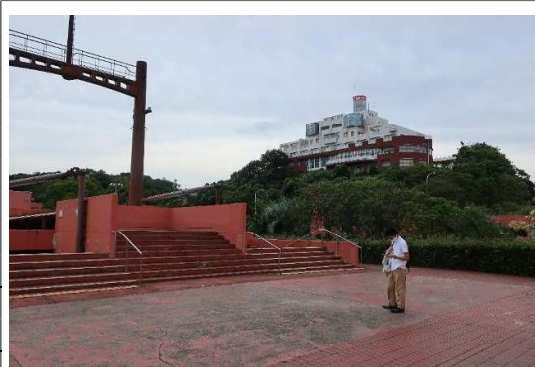
No.: 2

状況: 床表面の汚れ、塗装の

剥がれが見られる。

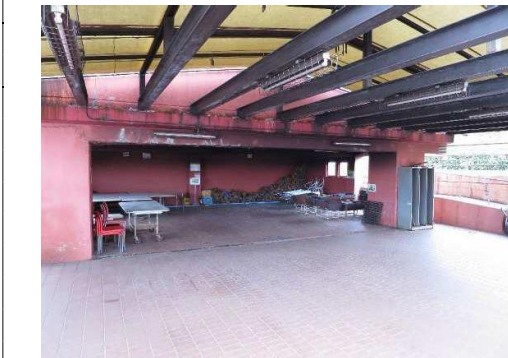
No.: 1

状況: 天井が煤によって汚れて  
おり、天幕も劣化が進んで  
いる。

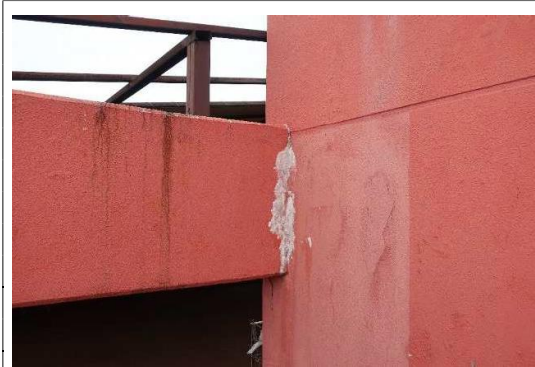
No.: 2

状況: エフロレッセンスが見られ  
る。

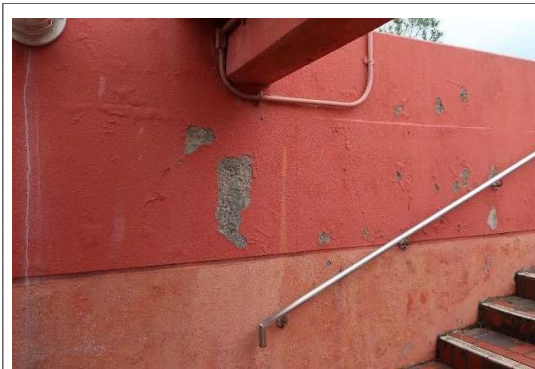
No.: 3

状況: 塗装の浮きや剥がれが見ら  
れる。

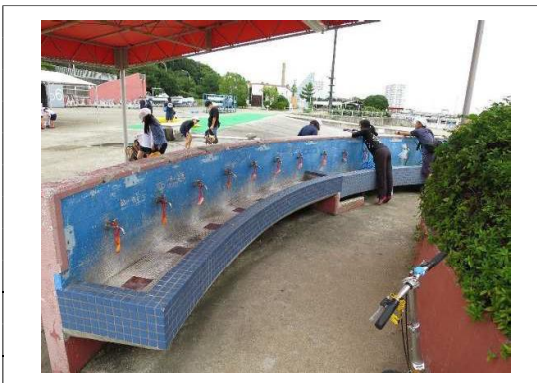
No.: 2

状況: タイルの欠損や塗装の剥がれが見られる。

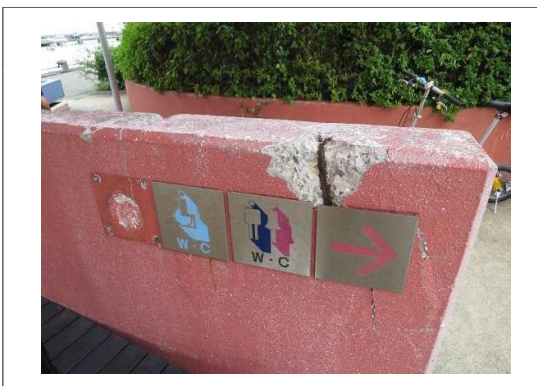
No.: 3

状況: コンクリートの爆裂が見られる。

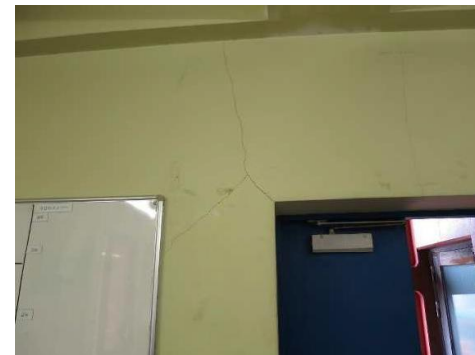
No.: 5

状況: 壁に亀裂が見られる。

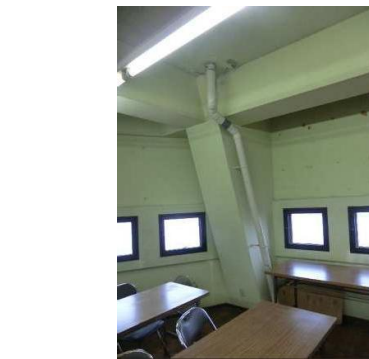
No.: 6

状況: 雨樋が室内を通っている。

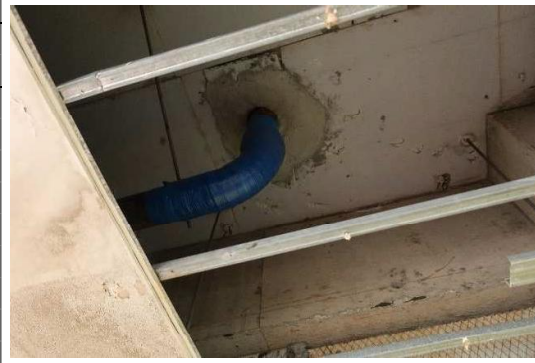
No.: 7

状況: 雨漏りによって天井の化粧

板が腐食したため、取り外し

ている。

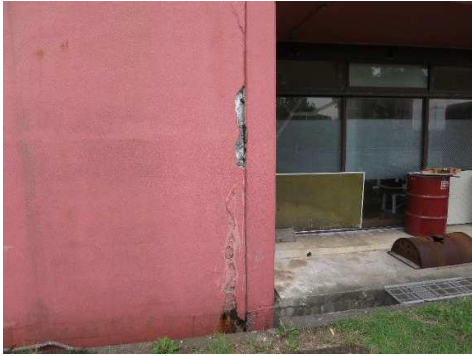
No.: 1

・外壁にコンクリートの爆裂及び、その補修跡がみられる。

状況: コンクリートの爆裂が見られる。
