【施設概要】

| 施設名称 | | | 艇庫 1 | |
| 主要用途 | | | 倉庫 | |
| 構造 | | | RC 造 | |

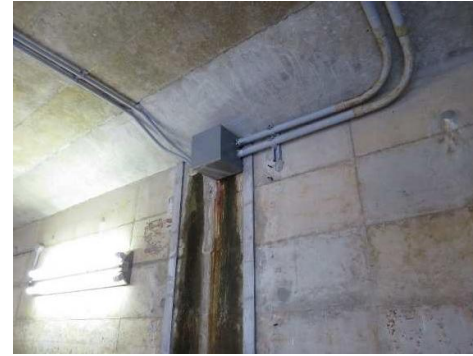
No.: 4

状況: 配線用の穴から水漏れが見  
られる。

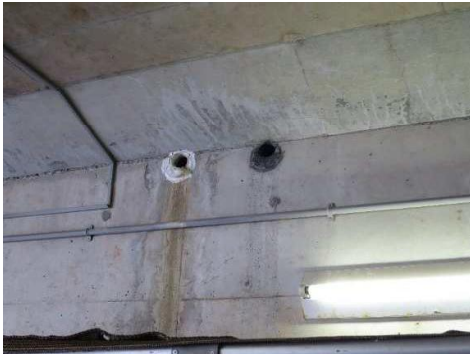
No.: 2

状況: 配管が通っていた穴が開い  
たままの状態になっている。

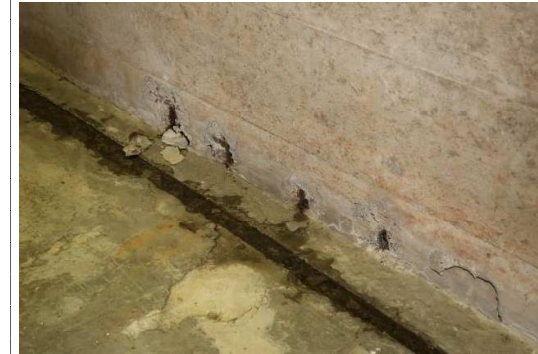
No.: 5

状況: コンクリートの爆裂が見ら  
れる。

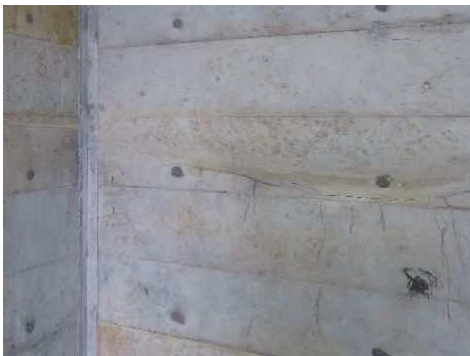
No.: 3

状況: 艇庫を囲むように横方向の  
亀裂が入っている。

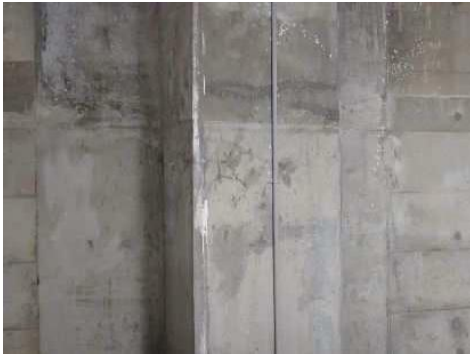
No.: 2

状況: 柱に亀裂が見られる。

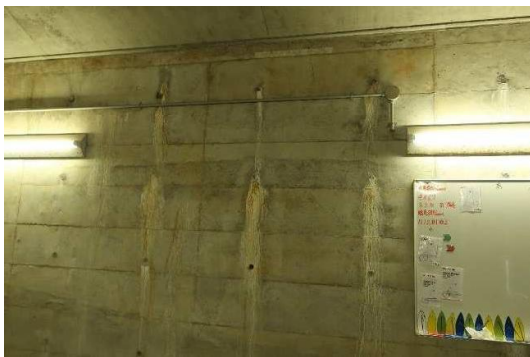
No.: 3

状況: 穴からの水漏れに伴うエフ  
ロレッセンスが見られる。

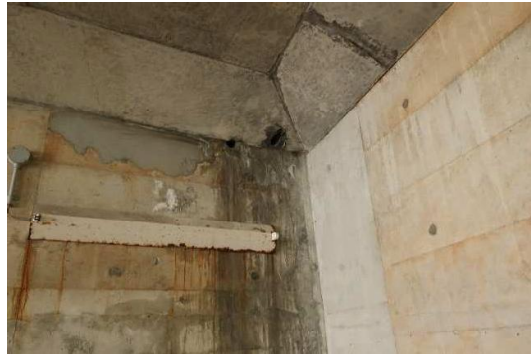
No.: 2

状況: 水漏れが見られる。

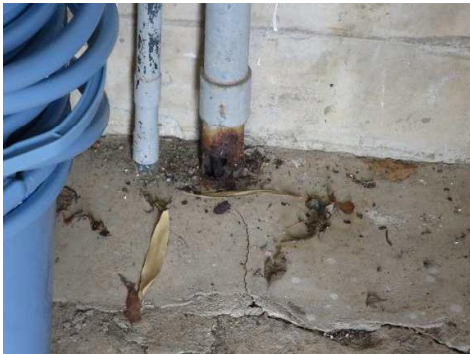
No.: 3

状況: 配線の錆による欠損が見ら  
れる。

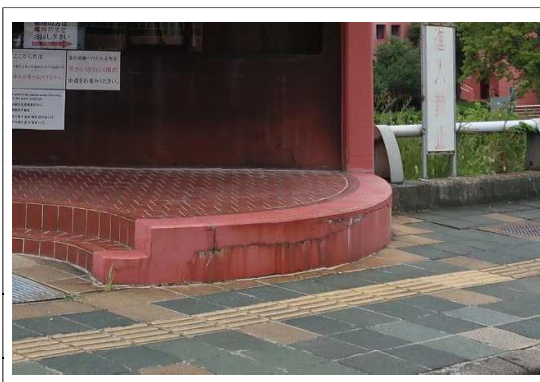
No.: 2

状況: コンクリートに亀裂が見られる。

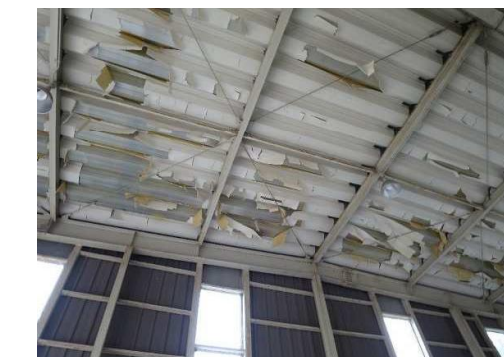
No.: 3

状況: 折半屋根の断熱材が剥がれが見られる。
