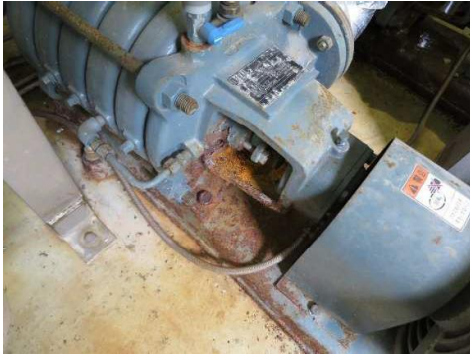
No.: M-003-2

状況: 錆が見られる。

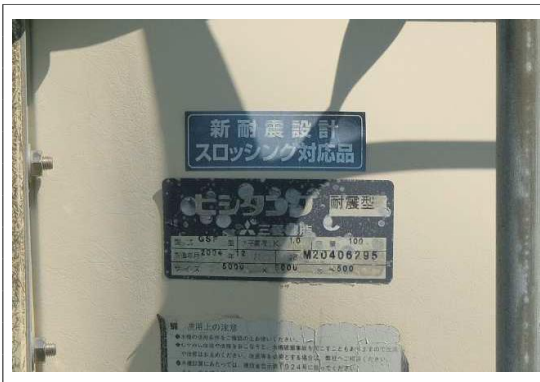
No.: 1

状況: 2004年に製造されており、  
同年設置と考えられる。

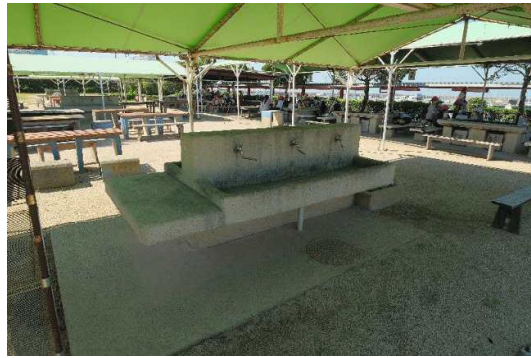
No.: 1

状況: 蛇口を6口備える流し台が2台設置されている。

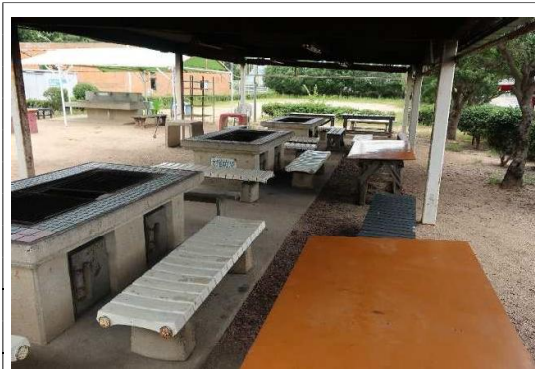
No.: 2

状況: 15人～20人が利用できる固定カマドが合計で6台設置されている。

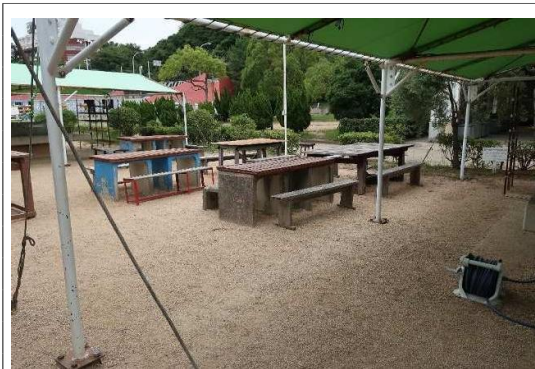
No.: 3

状況: テントの支柱に錆がみられる。

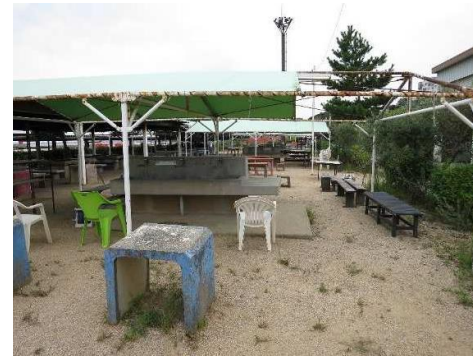
No.: 4

状況: テントの骨組みに錆がみられる。

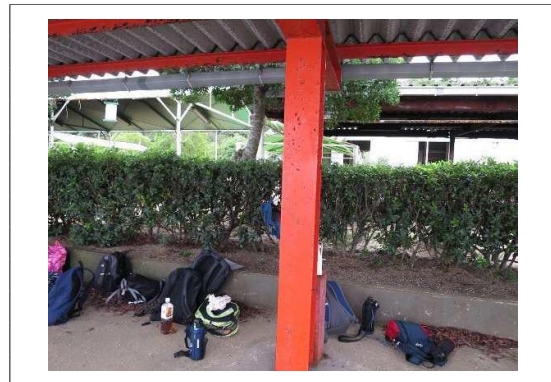
No.: 3

状況: 塗装の剥がれによる錆が見られる。

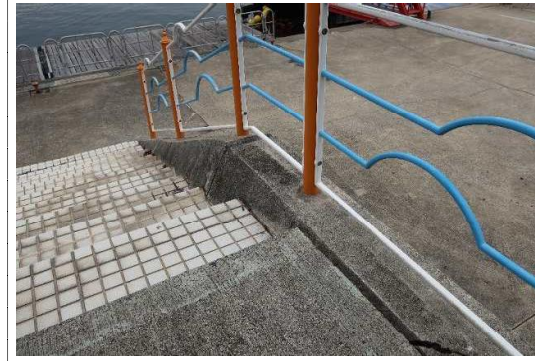
No.: 4

状況: 改築されており、設計当初とは異なる部分が見られる。

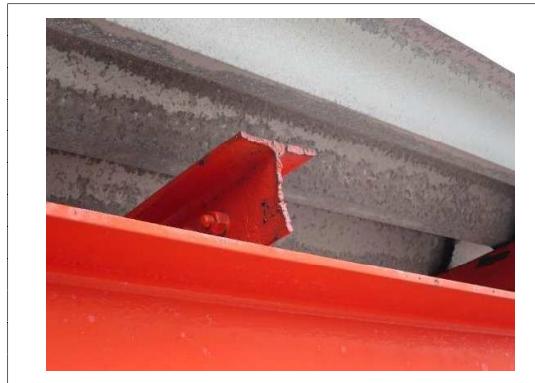
No.: 5

状況: 改築に伴い、切断されている。

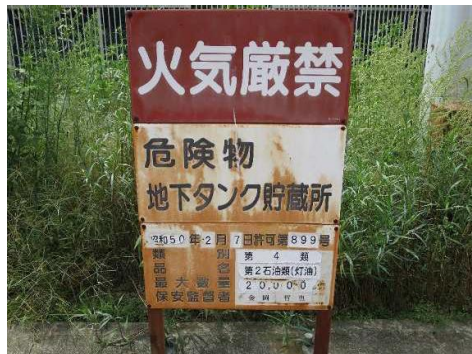
No.: 2

状況: 灯油用のタンクが設置されている。

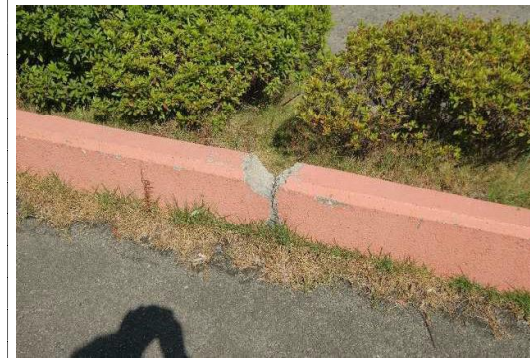
No.: 4

状況: コンクリートの欠損が見られる。
