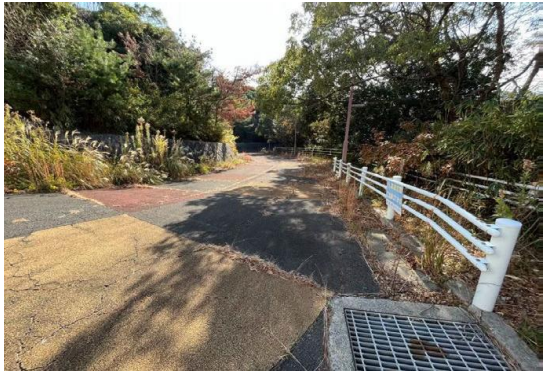
撮影日: 2023/12/27  
箇所: 外構・付帯設備  
接続道路  
状況: 車道、歩道ともに雑草  
が繁茂している。

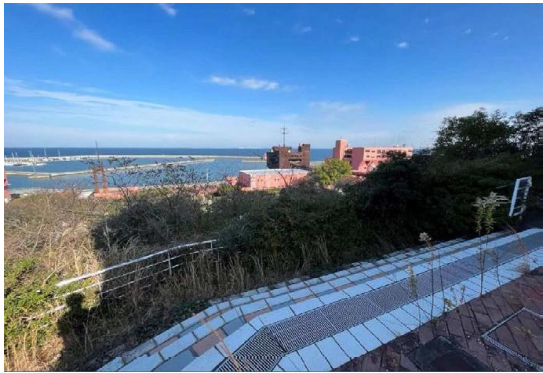
| | No.<br>撮影日:<br>箇所:<br>状況: | 7<br>2023/12/27<br>外構・付帯設備<br>展望スペース<br>・植え込みに雑草が繁茂している。<br>・タイルの目地から雑草が生えている。 |

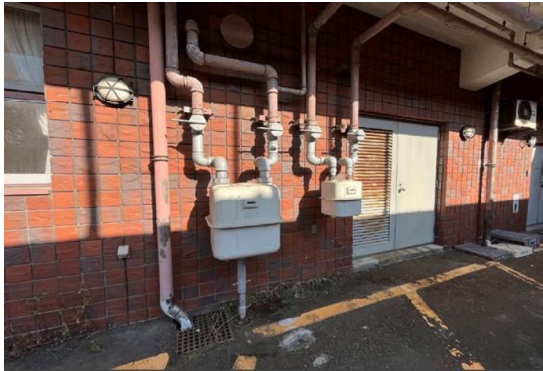
| | <p>No. 13</p> <p>撮影日: 2023/12/27</p> <p>箇所: 外構・付帯設備<br/>サービスヤード</p> <p>状況: ・配管の塗装が劣化している。<br/>・配管に発錆が見られる。</p> |

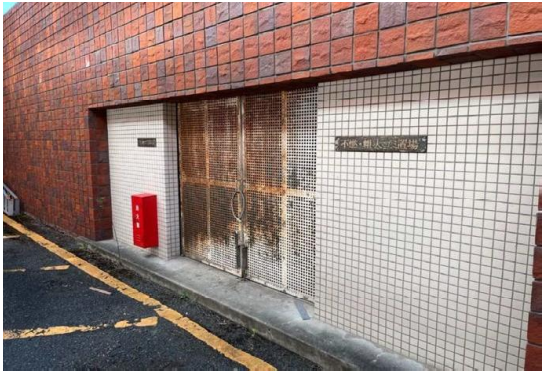
| | <p>No. 16</p> <p>撮影日: 2023/12/27</p> <p>箇所: 外構・付帯設備<br/>サービスヤード</p> <p>状況: ・発錆が見られる。</p> |

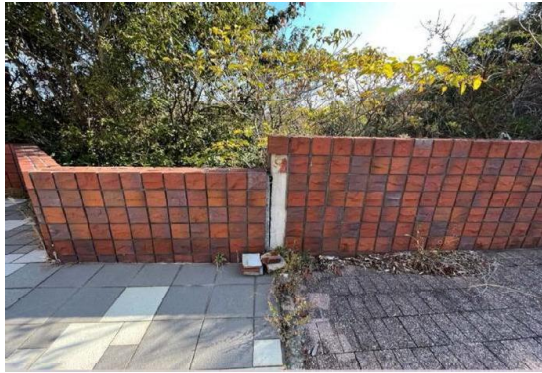
| | No.<br>撮影日:<br>箇所:<br>状況: | 18<br>2023/12/27<br>外構・付帯設備<br>渡り廊下<br>▪接続部のタイルが剥離している。 |

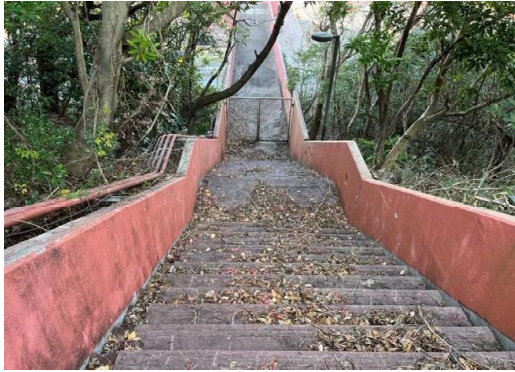
| | No.<br>撮影日:<br>箇所:<br>状況: | 19<br>2023/12/27<br>外構・付帯設備<br>渡り廊下<br>▪落ち葉や枝が堆積している。 |

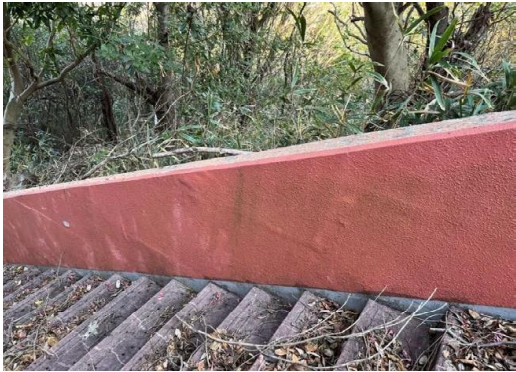
| | No. 21<br>撮影日: 2023/12/27<br>箇所: 外構・付帯設備<br>渡り廊下<br>状況: ・塗装が劣化している。 |

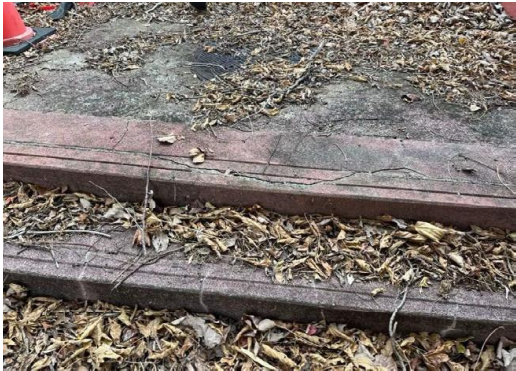
| | No. 22<br>撮影日: 2023/12/27<br>箇所: 外構・付帯設備<br>渡り廊下<br>状況: ・コンクリートにひび割れが見られる。 |

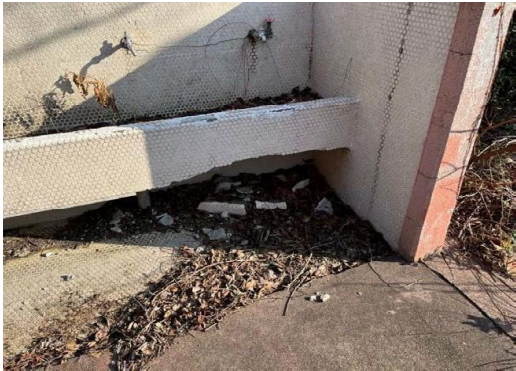
| | No. 23<br>撮影日: 2023/12/27<br>箇所: 外構・付帯設備<br>手洗い場<br>状況: ・タイルが剥離している。 |

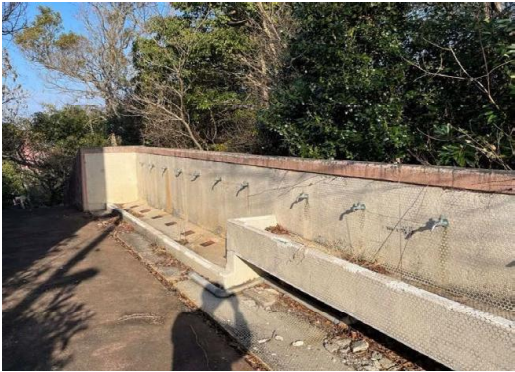
| | No. 24<br>撮影日: 2023/12/27<br>箇所: 外構・付帯設備<br>手洗い場<br>状況: ・タイルが剥離している。 |
