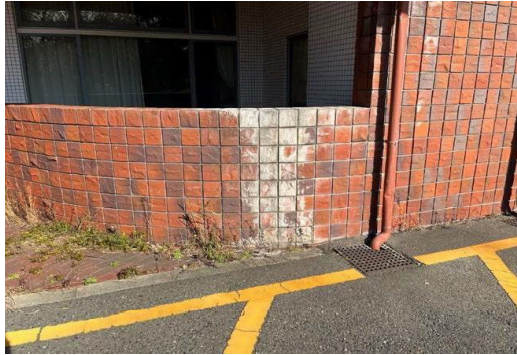
| | No. 6<br>撮影日: 2023/12/27<br>箇所: 外観<br>腰壁<br>状況: エフロレッセンスが発生している。 |

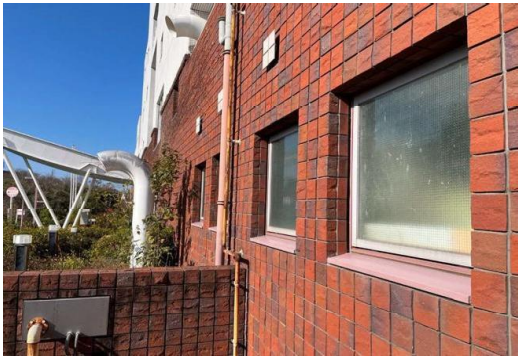
| | No. 7<br>撮影日: 2023/12/27<br>箇所: 外観<br>窓<br>状況: ・シーリングが劣化している。 |

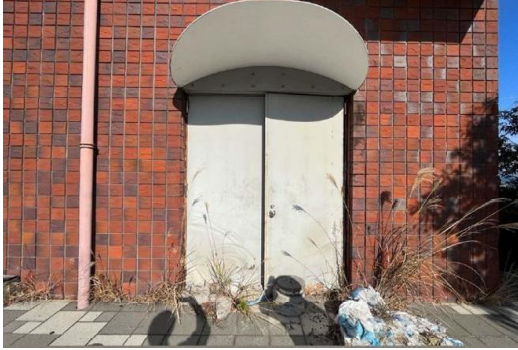
| | No. 9<br>撮影日: 2023/12/27<br>箇所: 外観<br>鋼製建具<br>状況: ・鋼製建具が変形しており、閉まらない。 |
