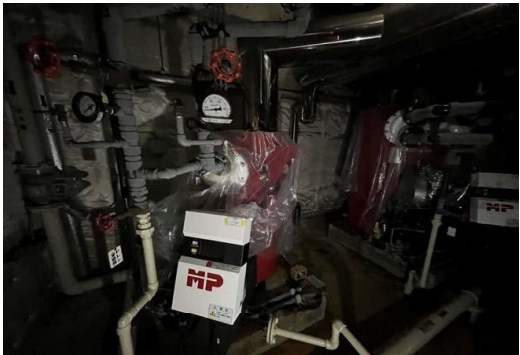
| | <p>No. 59</p> <p>撮影日: 2023/12/27</p> <p>箇所: BF<br/>冷熱源機械室</p> <p>状況: ・新品のボイラーが設置されている。</p> |

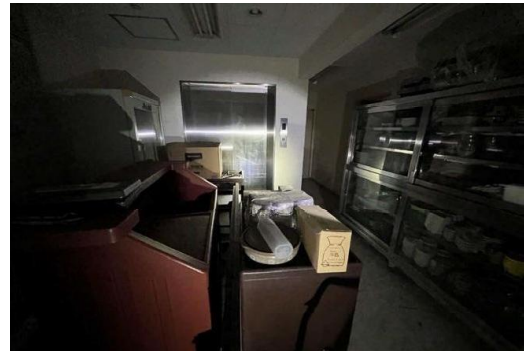
| | No.<br>撮影日:<br>箇所:<br>状況: | 66<br>2023/12/27<br>BF<br>EVホール-1<br>営業に関する備品類<br>が多数残置されてい<br>る。 |

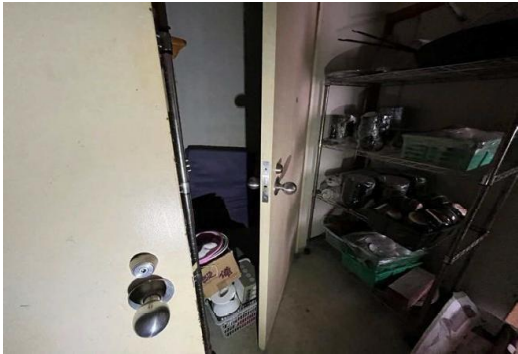
| | No. 69<br>撮影日: 2023/12/27<br>箇所: BF<br>厨房事務室<br>状況: ・営業に関する備品類<br>が多数残置されてい<br>る。 |

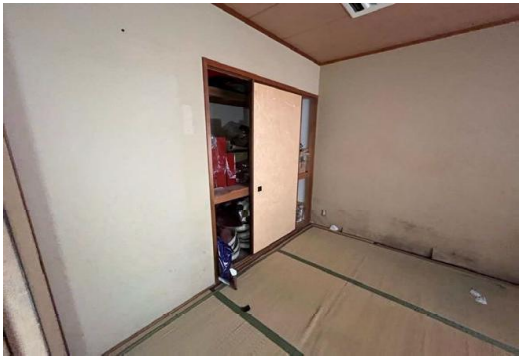
| | <p>No. 75</p> <p>撮影日: 2023/12/27</p> <p>箇所: BF<br/>休憩室</p> <p>状況: ・壁紙の一部に剥離が見られる。<br/>・畳が劣化している。</p> |

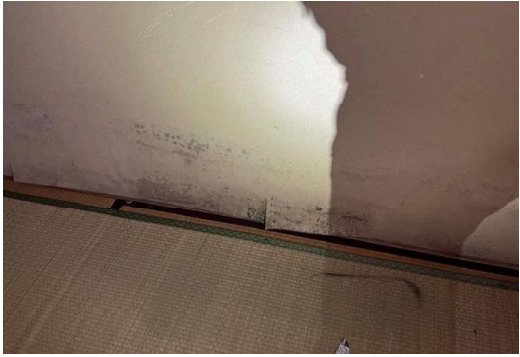
| | <p>No. 77</p> <p>撮影日: 2023/12/27</p> <p>箇所: BF<br/>休憩室</p> <p>状況: ・剥離している壁紙の部分にカビが発生している。</p> |

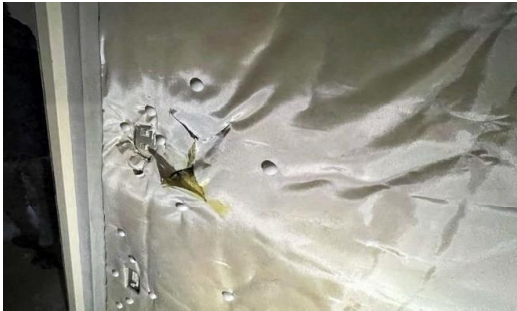
| | 状況: | 防音材が破れている。 |

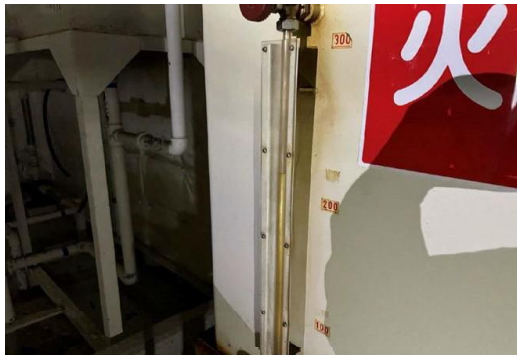
| | No. 98<br>撮影日: 2023/12/27<br>箇所: BF 発電機室<br>状況: 燃料が200L程残置されている。 |

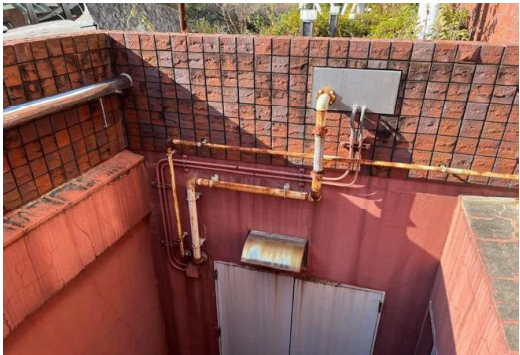
| | <p>No. 101</p> <p>撮影日: 2023/12/27</p> <p>箇所: BF<br/>ドライエリア</p> <p>状況: ・配管の塗装が劣化している。</p> |

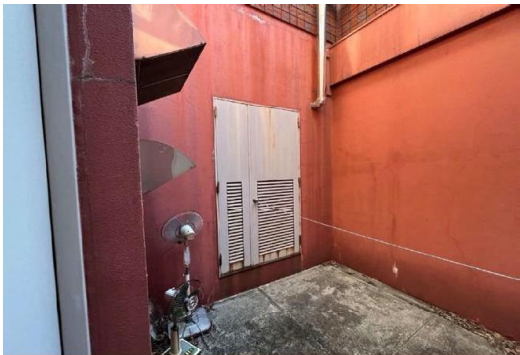
| | <p>No. 103</p> <p>撮影日: 2023/12/27</p> <p>箇所: BF<br/>ドライエリア</p> <p>状況: ・建具に発錆が見られる。</p> |
