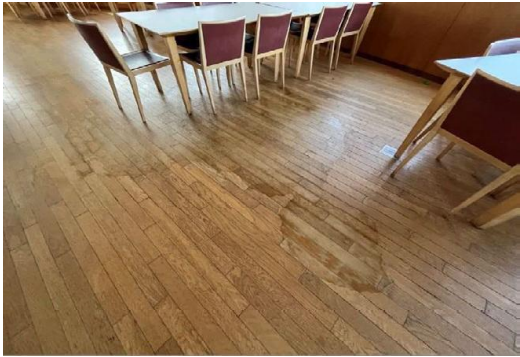
| | No. 119<br>撮影日: 2023/12/27<br>箇所: 1F レストラン<br>状況: ■床材に染みがある。 |

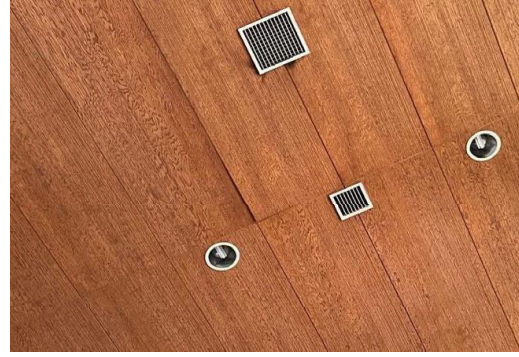
| | No.<br>撮影日:<br>箇所:<br>状況: | 128<br>2023/12/27<br>1F<br>エントランスホール<br>・天井材の一部に浮きがある。 |

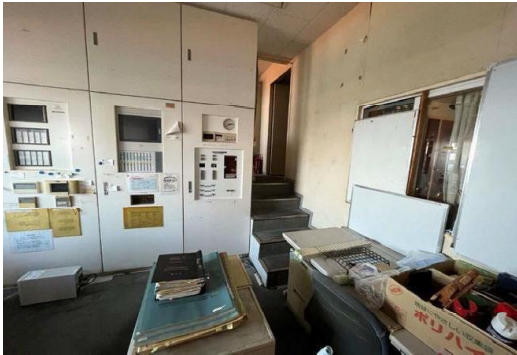
| | No. 131<br>撮影日: 2023/12/27<br>箇所: 1F 事務室1<br>状況: 営業に関する備品類が多数残置されている。 |

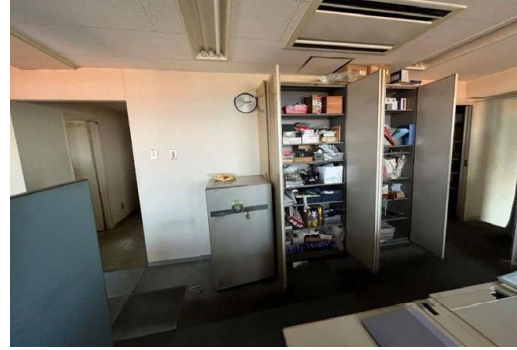
| | No. 139<br>撮影日: 2023/12/27<br>箇所: 1F 事務室2<br>状況: 営業に関する備品類が多数残置されている。 |

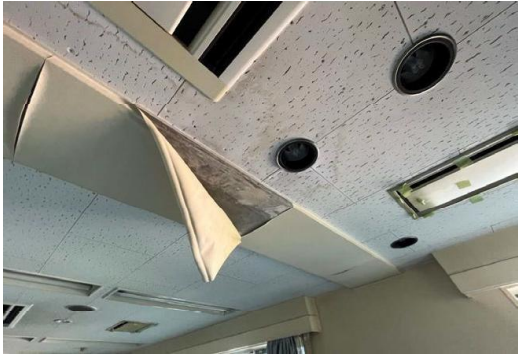
| | No. 142<br>撮影日: 2023/12/27<br>箇所: 1F 事務室2<br>状況: ・天井材が剥離している。 |

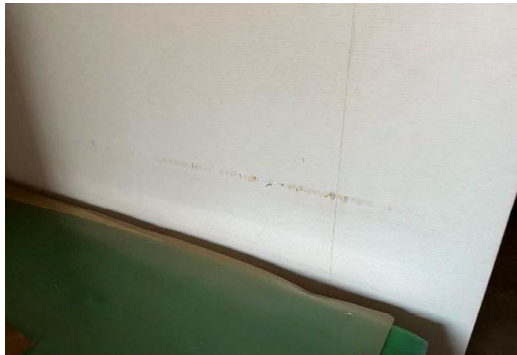
| | No. 143<br>撮影日: 2023/12/27<br>箇所: 1F 事務室2<br>状況: ・壁・壁及び壁紙に、衝突などによる傷跡がある。 |

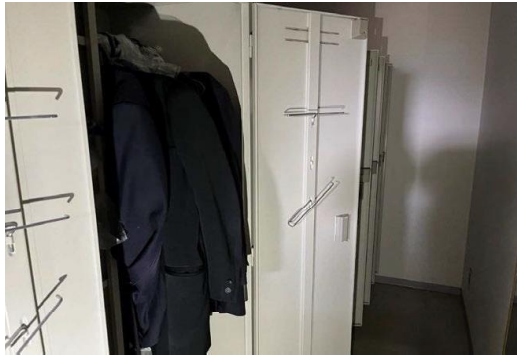
| | No. 144<br>撮影日: 2023/12/27<br>箇所: 1F ロッカー室<br>状況: ・従業員用の備品が多数残置されている。 |

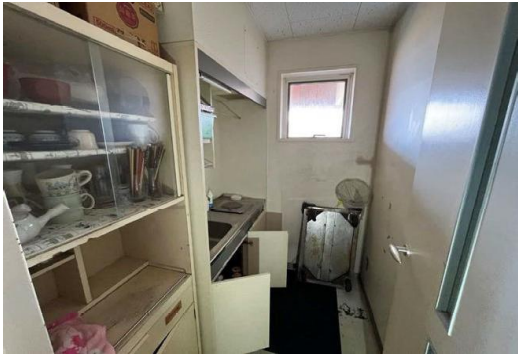
| | <p>No. 146</p> <p>撮影日: 2023/12/27</p> <p>箇所: 1F<br/>給湯室</p> <p>状況: ・従業員用の備品が多数残置されている。</p> |

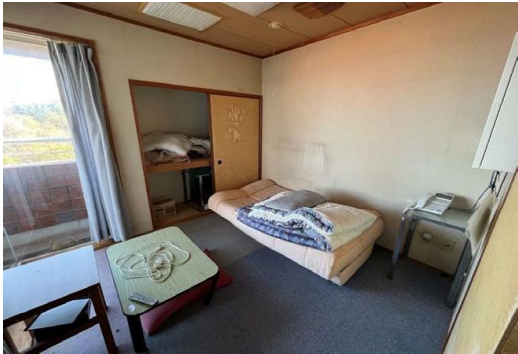
| | <p>No. 147</p> <p>撮影日: 2023/12/27</p> <p>箇所: 1F<br/>宿直室</p> <p>状況: ・機及び壁紙が汚れている。</p> |

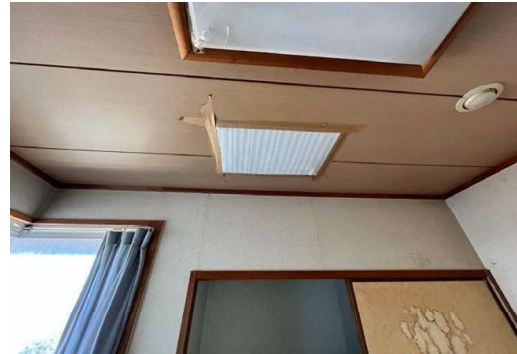
| | <p>No. 150</p> <p>撮影日: 2023/12/27</p> <p>箇所: 1F<br/>宿直室</p> <p>状況: ・天井材が破損している。</p> |
