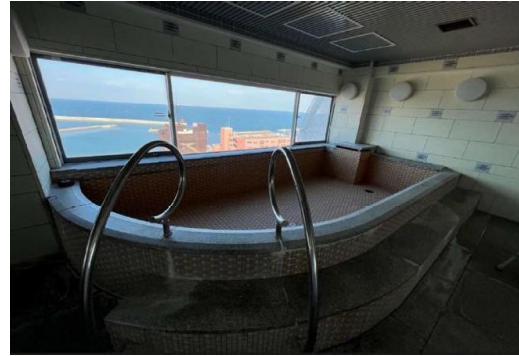
| | <p>No. 283</p> <p>撮影日: 2023/12/27</p> <p>箇所: 4F<br/>浴室1</p> <p>状況: ・タイルの目地部分にエフロレッセンスが発生している。</p> |

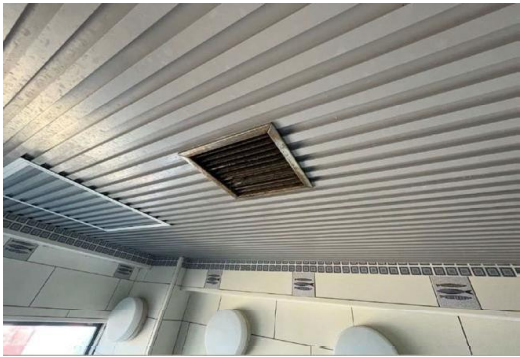
| | <p>No. 285</p> <p>撮影日: 2023/12/27</p> <p>箇所: 4F<br/>浴室1</p> <p>状況: ・換気扇枠に発錆が見られる。</p> |

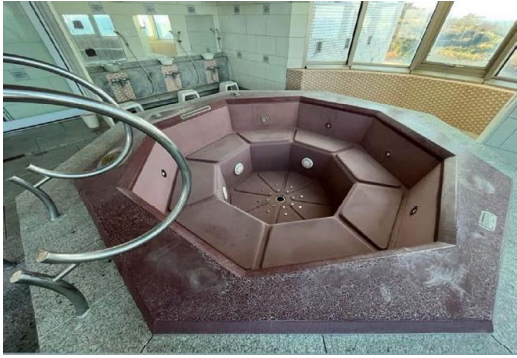
| | <p>No. 289</p> <p>撮影日: 2023/12/27</p> <p>箇所: 4F<br/>浴室1</p> <p>状況: ・水垢が固着している。</p> |

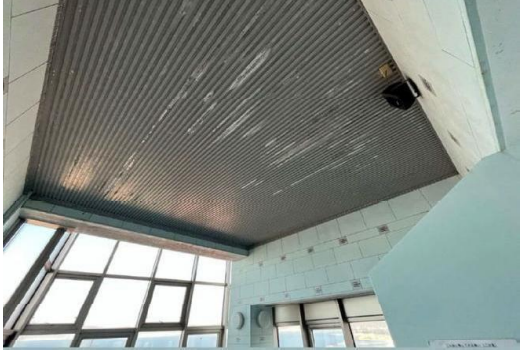
| | No. | 293<br>撮影日: 2023/12/27<br>箇所: 4F<br>浴室2<br>状況: ・天井材が劣化している。 |

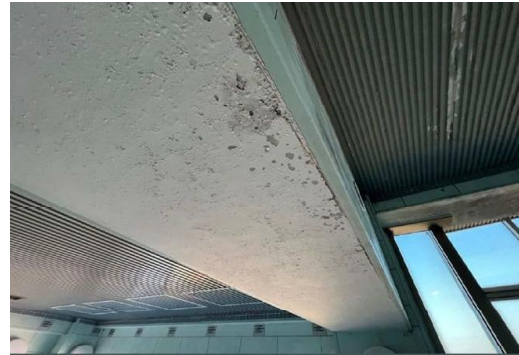
| | No. 302<br>撮影日: 2023/12/27<br>箇所: 4F 浴室2<br>状況: ・塗装の一部に剥離が見られる。 |

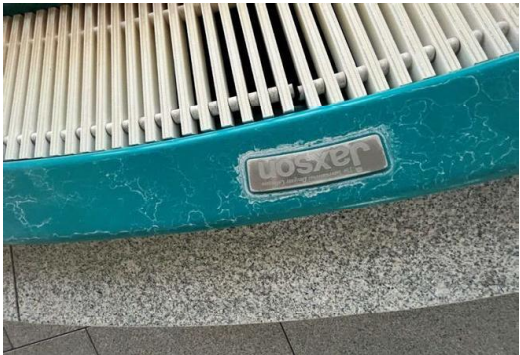
| | No. 303<br>撮影日: 2023/12/27<br>箇所: 4F 浴室2<br>状況: ・水垢が固着している。 |

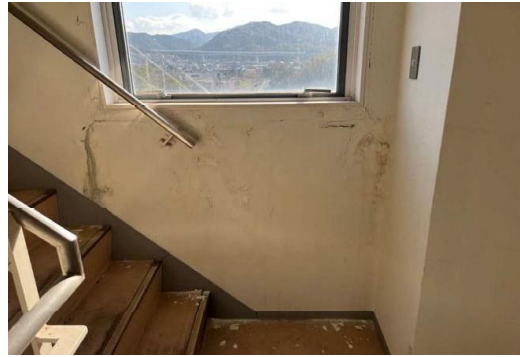
| | <p>No. 311</p> <p>撮影日: 2023/12/27</p> <p>箇所: 4F 階段-2</p> <p>状況: 塗装が劣化している。<br/>剥離した塗装が床に散乱している。</p> |

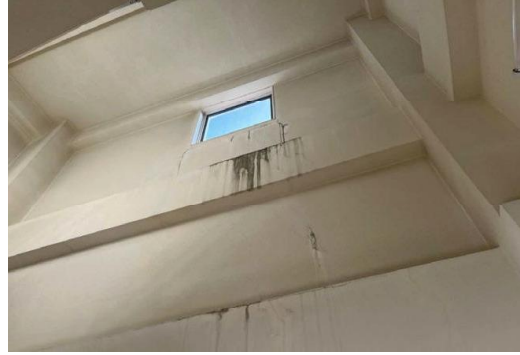
| | <p>No. 313</p> <p>撮影日: 2023/12/27</p> <p>箇所: 4F 階段-2</p> <p>状況: 雨漏りの痕跡が見られる。</p> |

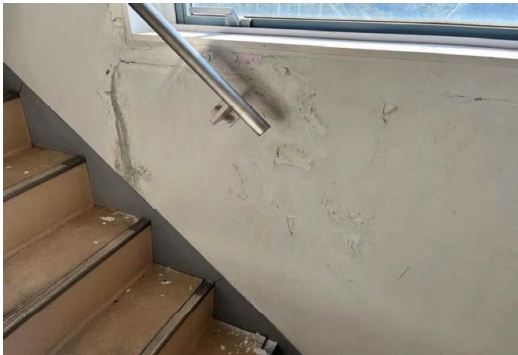
| | No. 314<br>撮影日: 2023/12/27<br>箇所: 4F 階段-2<br>状況: ・塗装が劣化している。 |

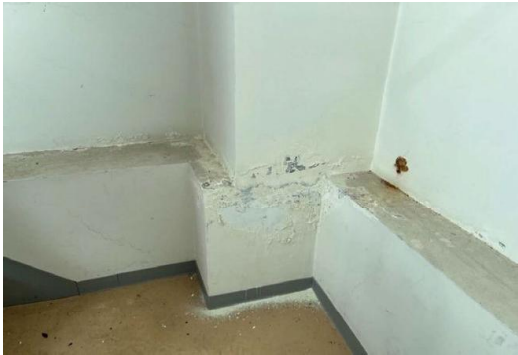
| | No. 315<br>撮影日: 2023/12/27<br>箇所: 4F 階段-2<br>状況: ・塗装が劣化している。 |

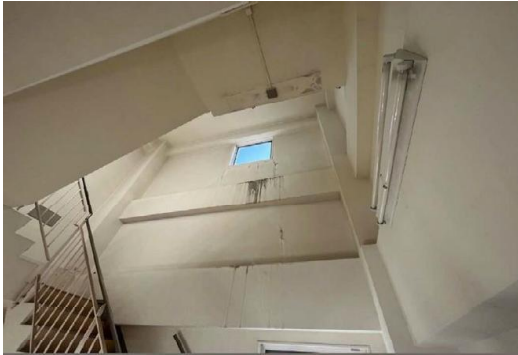
| | No. 316<br>撮影日: 2023/12/27<br>箇所: 4F 階段-2<br>状況: ・雨漏りの痕跡が見られる。 |

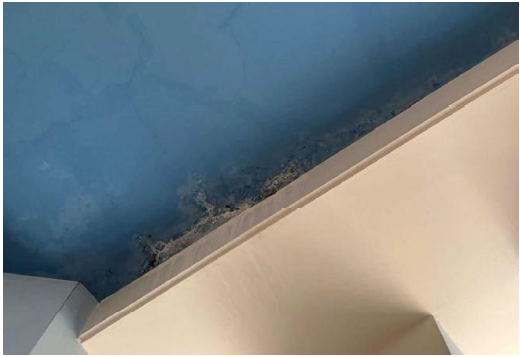
| | No. 320<br>撮影日: 2023/12/27<br>箇所: 4F 階段-1<br>状況: 雨漏りの痕跡が見られる。 |

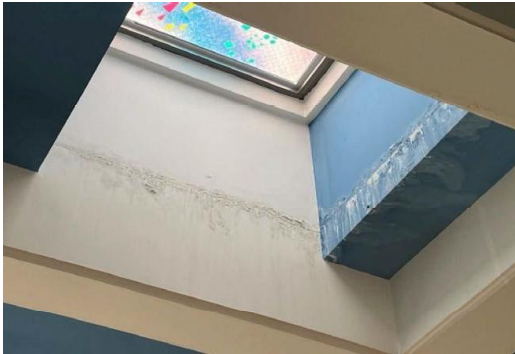
| | No. 322<br>撮影日: 2023/12/27<br>箇所: 4F 階段-1<br>状況: 塗装が劣化している。 |

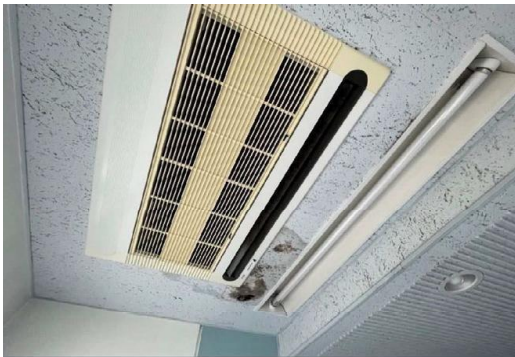
| | No. 323<br>撮影日: 2023/12/27<br>箇所: 4F 階段-1<br>状況: <ul style="list-style-type: none"><li>•天井に液体漏れの痕跡が見られる。</li><li>•液体漏れの部分にカビが発生している。</li></ul> |
