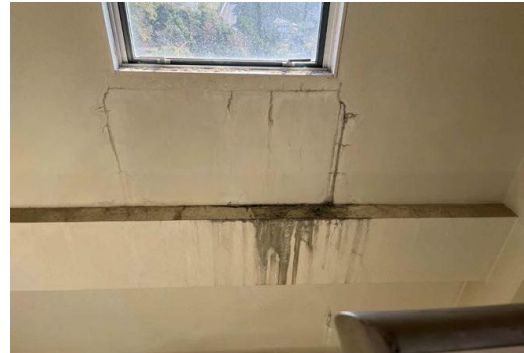
| | No.<br>撮影日:<br>箇所:<br>状況: | 333<br>2023/12/27<br>RF<br>EV機械室<br>・雨漏りの痕跡が見られる。 |

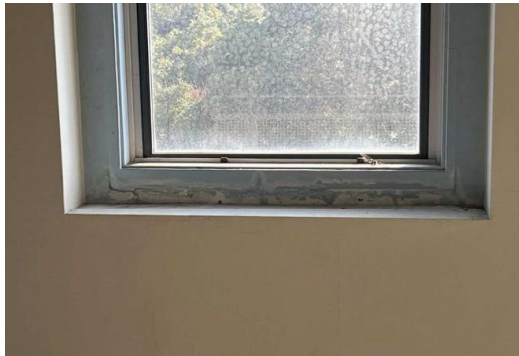
| | No.<br>撮影日:<br>箇所:<br>状況: | 337<br>2023/12/27<br>RF<br>EV機械室<br>・サッシに発錆が見られる。 |
