令和8年度 第1回 大阪府河川構造物等審議会

**【資料5】 寝屋川北部地下河川 城北立坑
地下水の流入状況**

城北立坑 地下水の流入状況

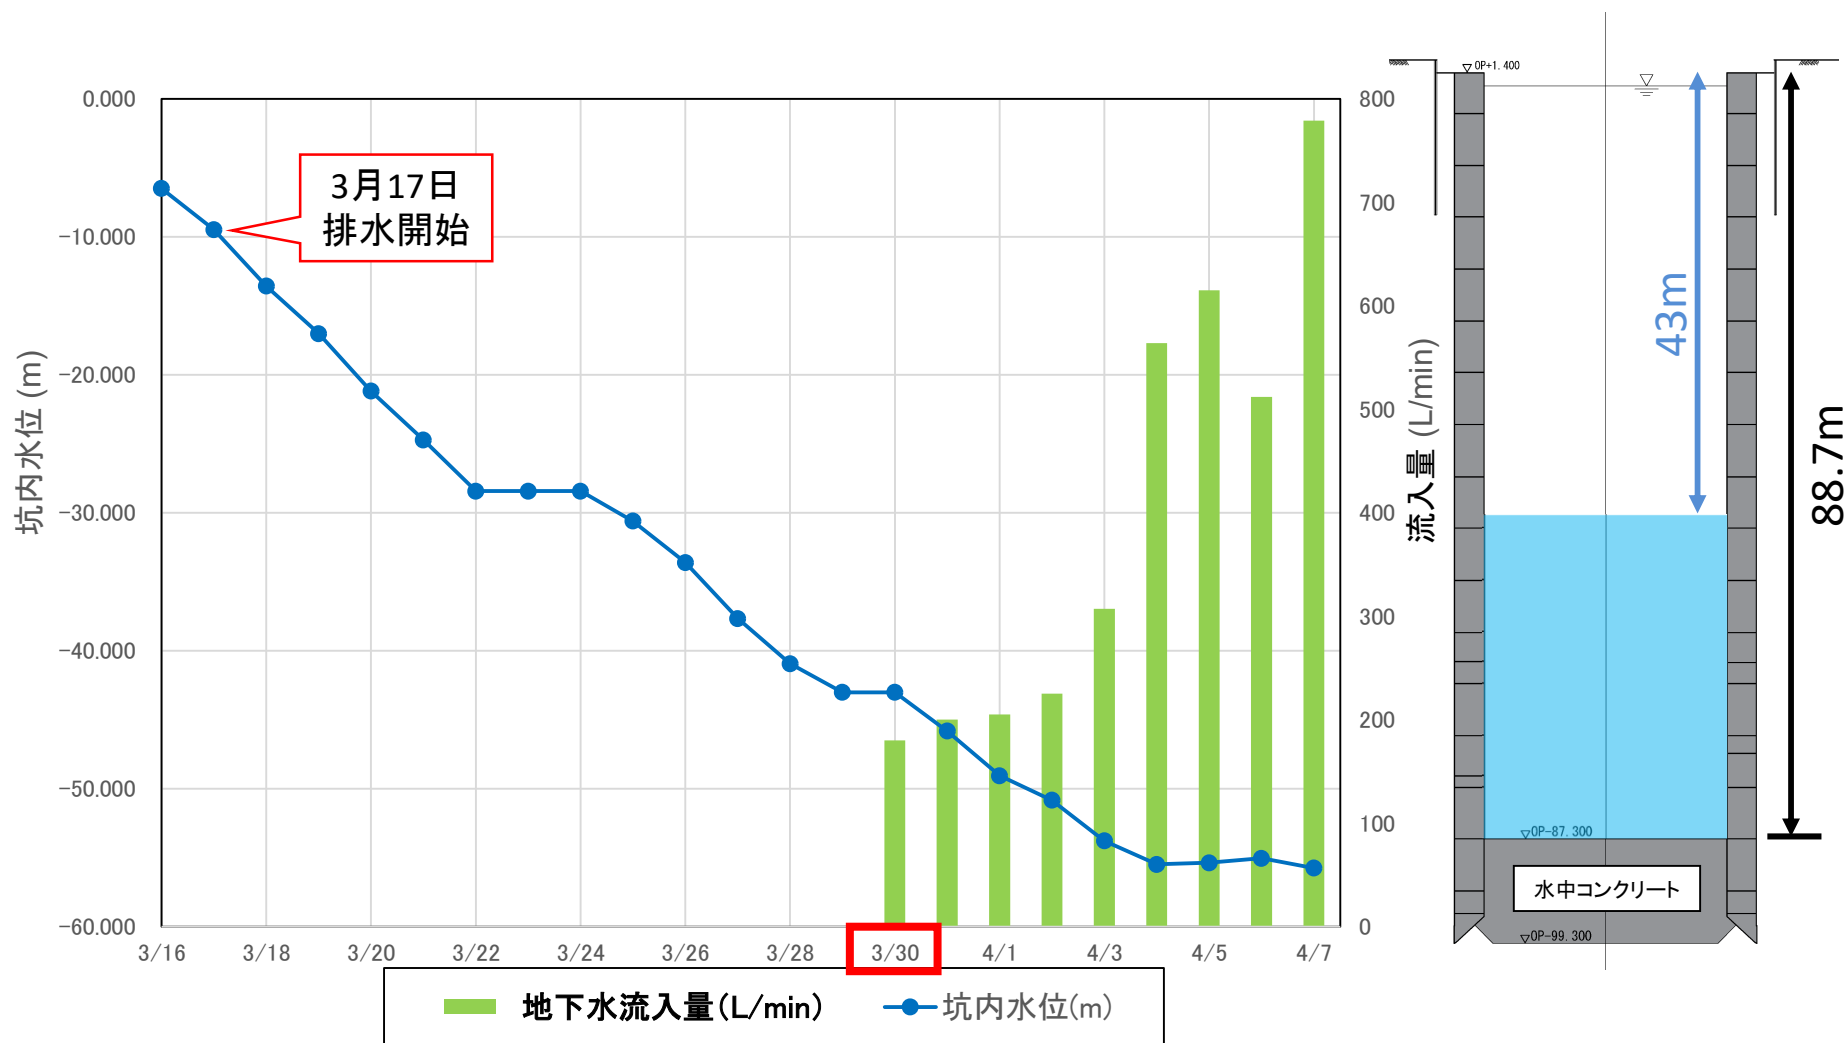
令和8年3月17日：立坑内部の排水を開始

令和8年3月30日：立坑上面から43m下まで排水した時点で、地下水流入の可能性を確認

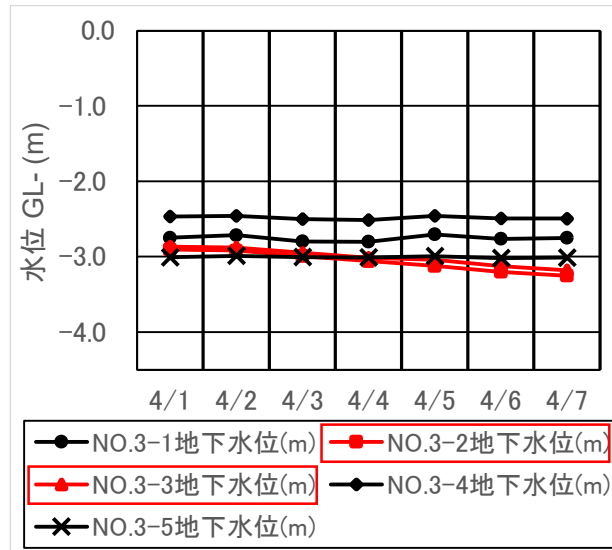
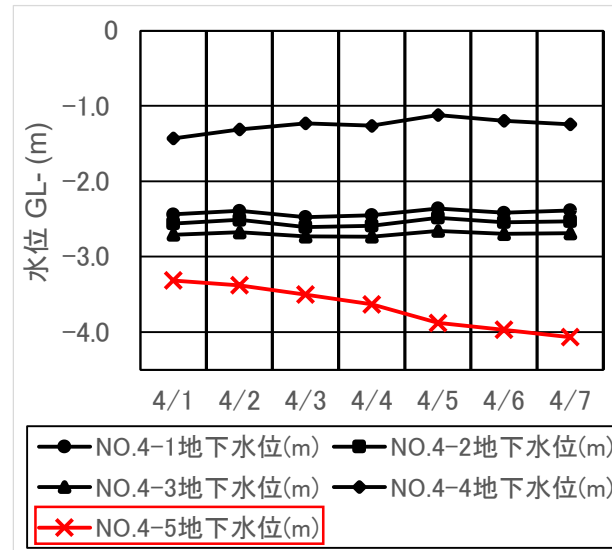
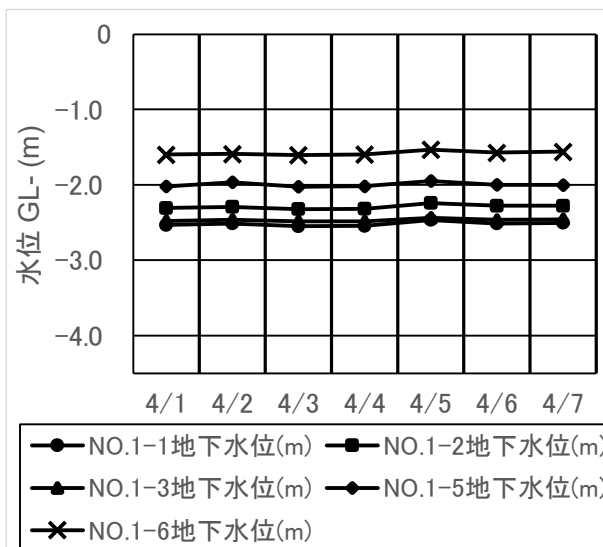
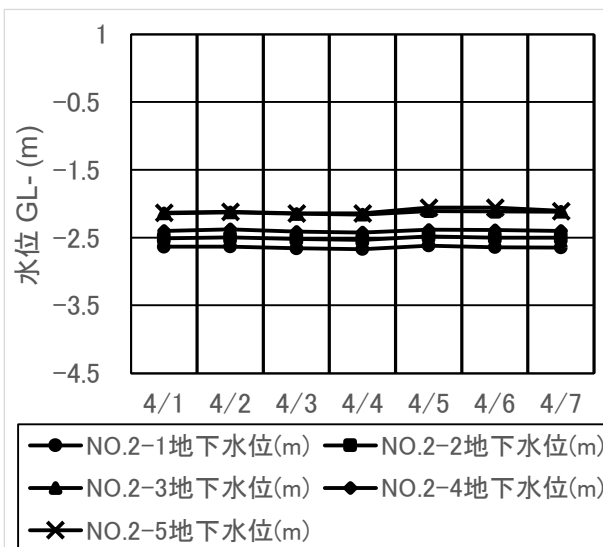
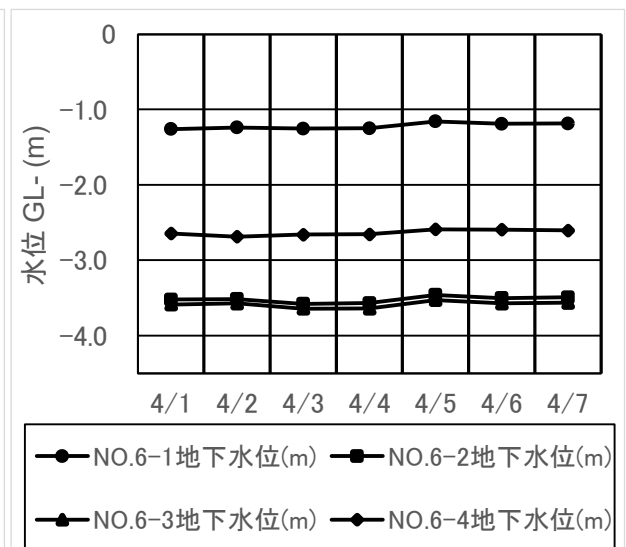
水位に変化あり: No.3: 成育公園 No.4: 城北立坑

水位に変化なし: No.1: 排水機場予定地 No.2: 都島公園 No.6: 鶴見緑地

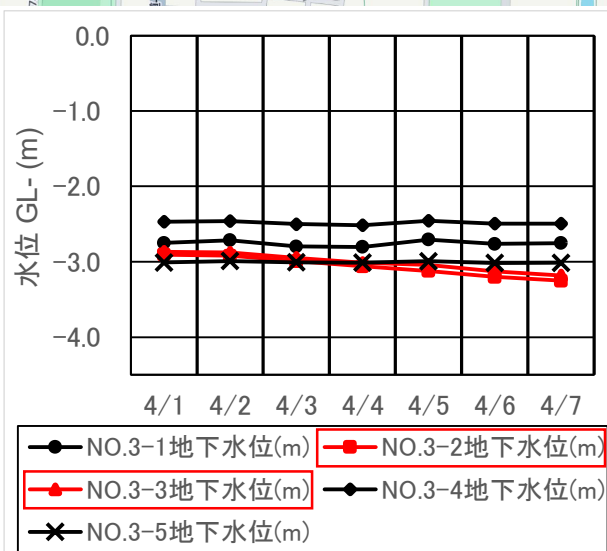
図.成育公園の水位観測結果

水位に変化があったNo.3:成育公園、No.4:城北立坑において、地下水位が低下しているのはOs4層のみであることを確認。

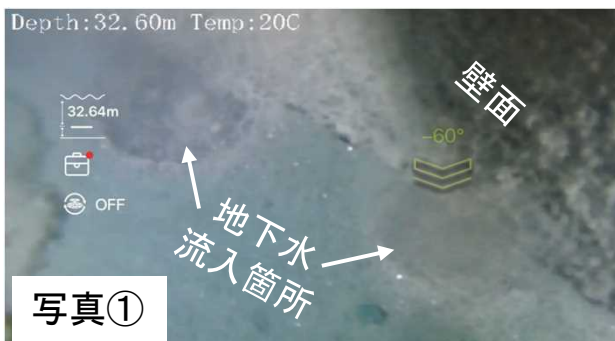
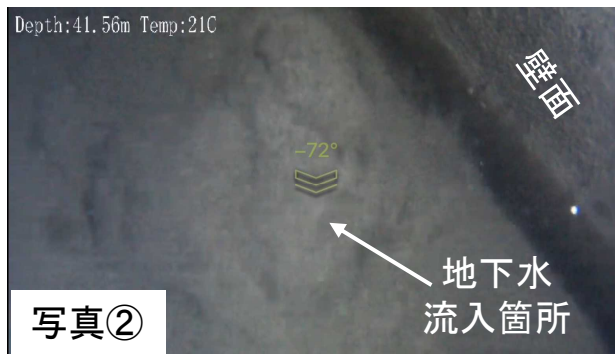
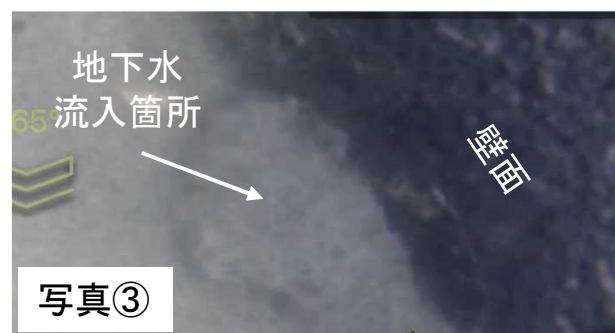
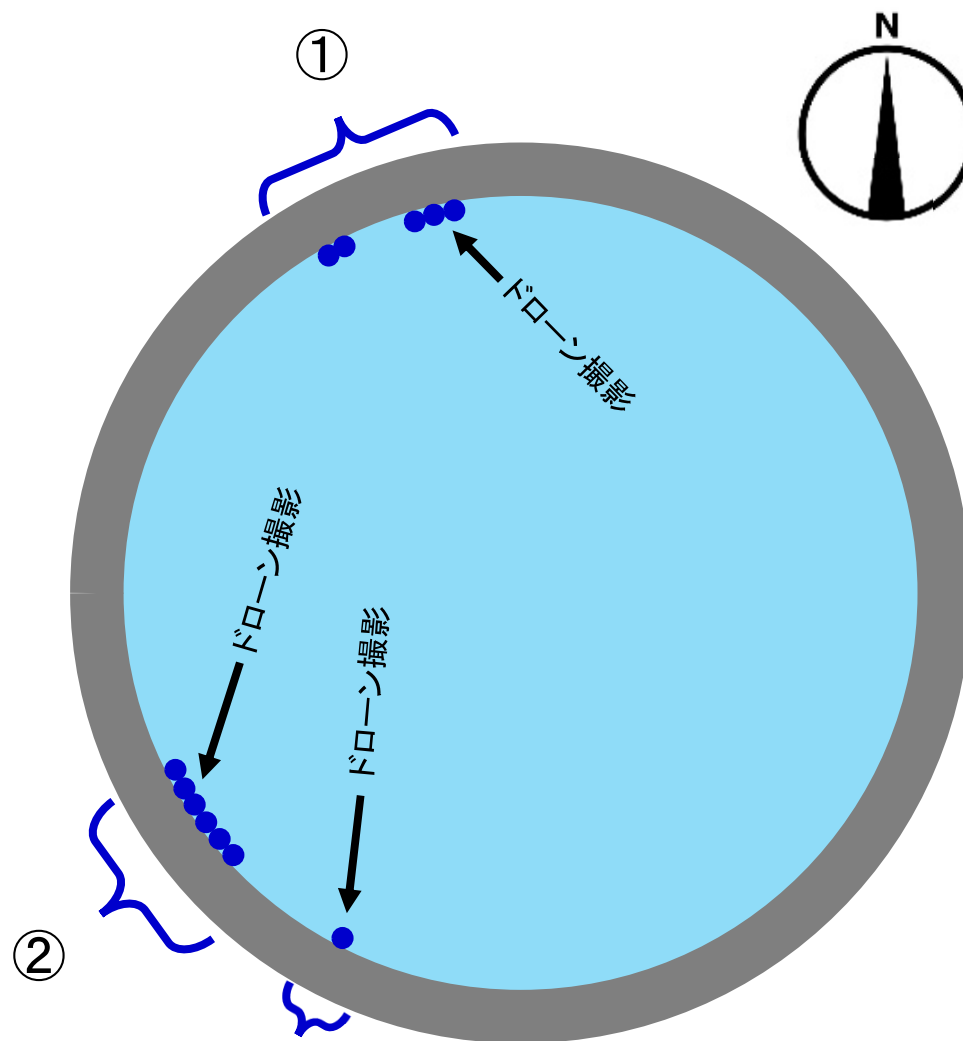
調査の結果、立坑の壁面(=ケーソン)と水中用コンクリートの際から、3箇所(下図①~③)流入していることを確認。

- ・地下水流入箇所は、底面の堆積物が舞い上がっている状況
- ・潜水土による調査でも、底面に砂等が堆積していることを確認

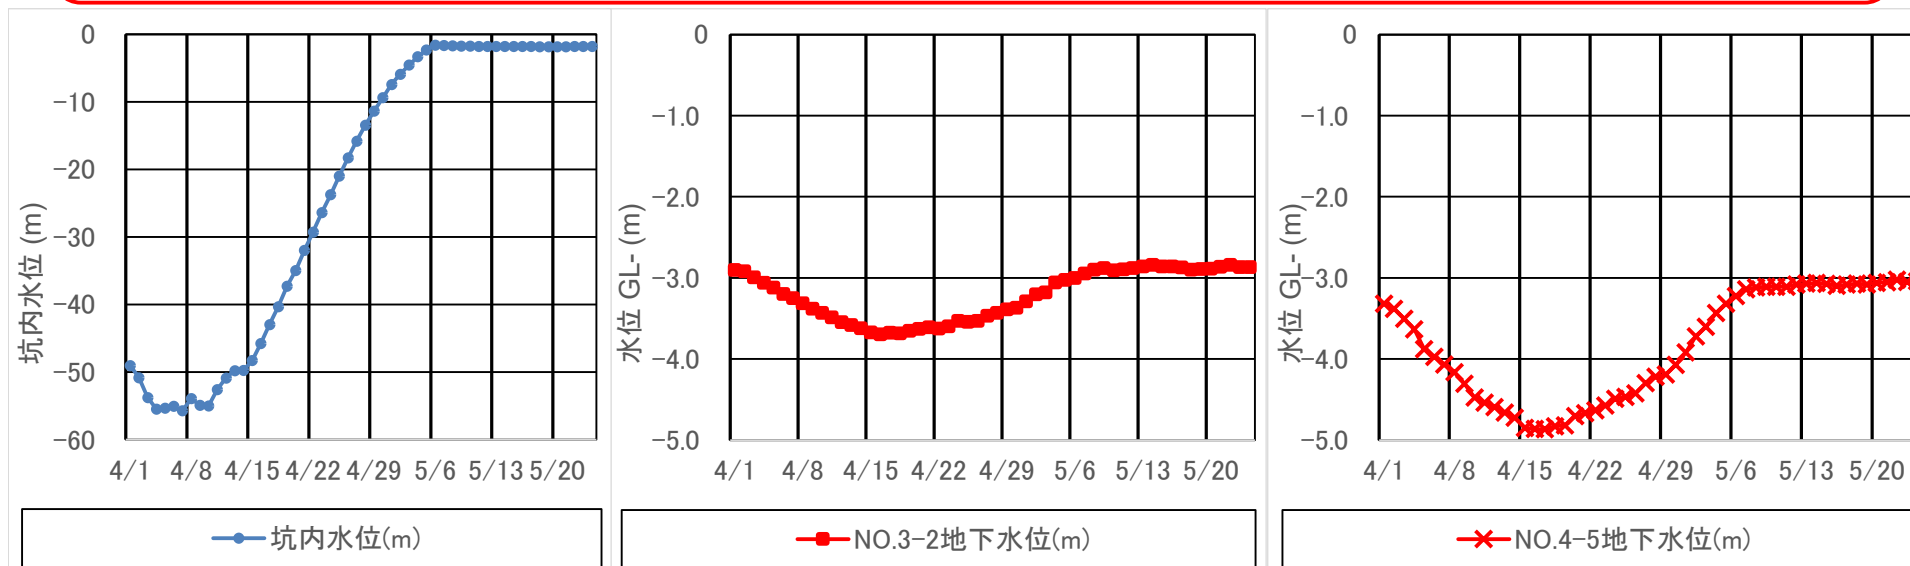
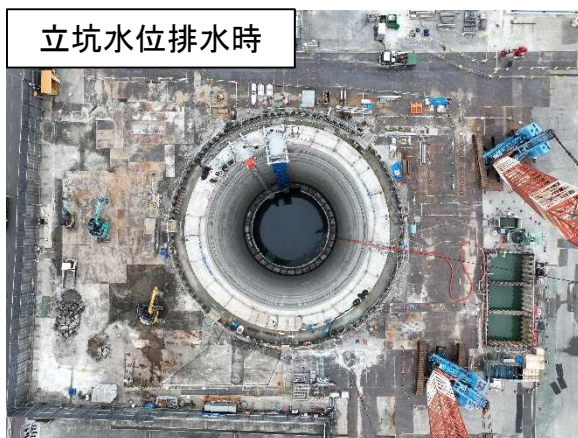
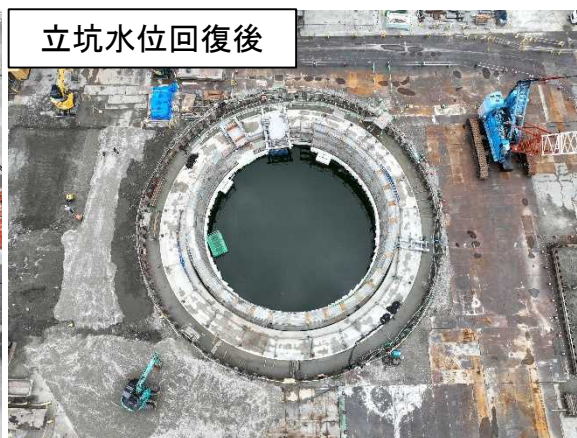
結果、地下水位が低下していたNo.3:成育公園、No.4:城北立坑のOs4層の地下水位も回復。

現時点で地下水位は、
本事象の発生前時点まで概ね回復

地下水位低下に伴い、周辺地盤の沈下が発生する可能性があるため、城北立坑内に注水を行い立坑内の水位を上昇させた。

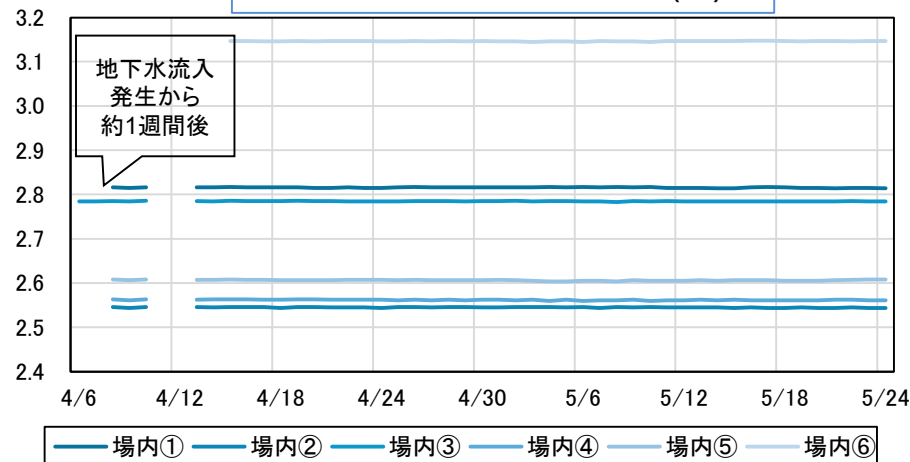
立坑敷地内 地盤高OP (m)

底部の砂層Os4層の地下水位の低下により圧密沈下が発生していないか周辺の地盤高を計測。計測の結果、立坑周辺地盤の高さに異常は確認されていない。

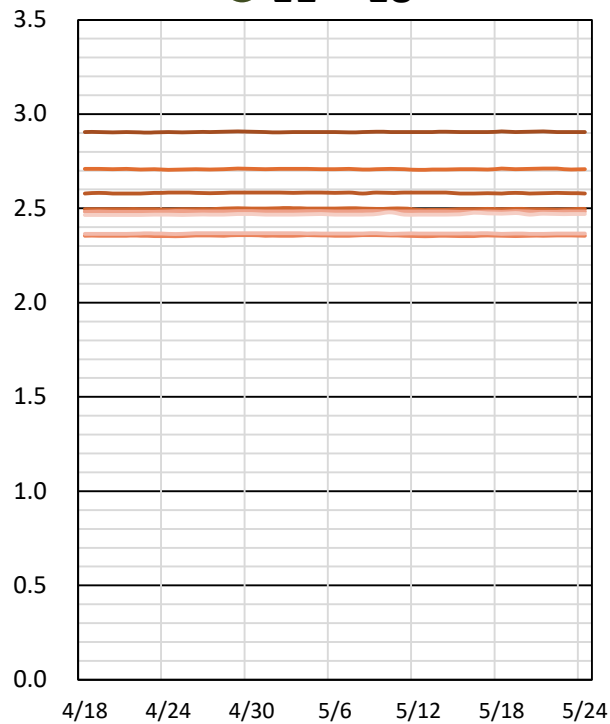
● E1~E8

結果、現時点では、地盤の高さに異常は確認されていない。

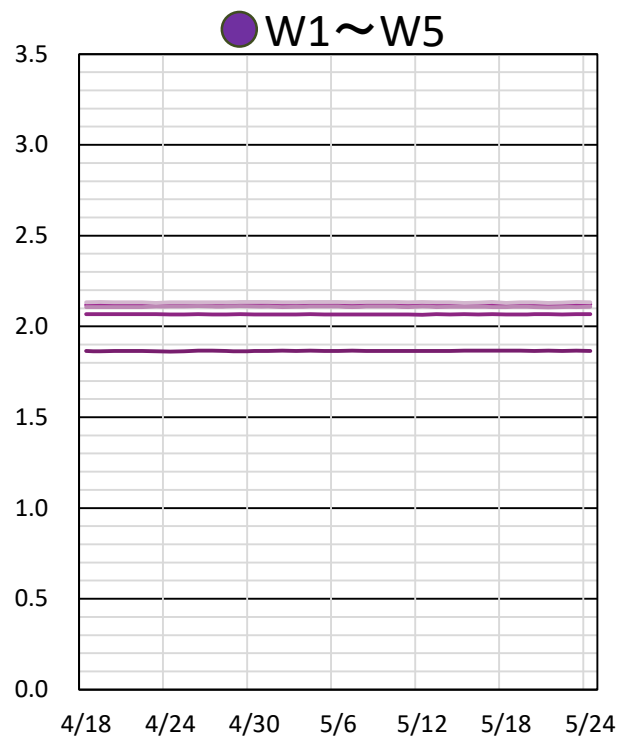
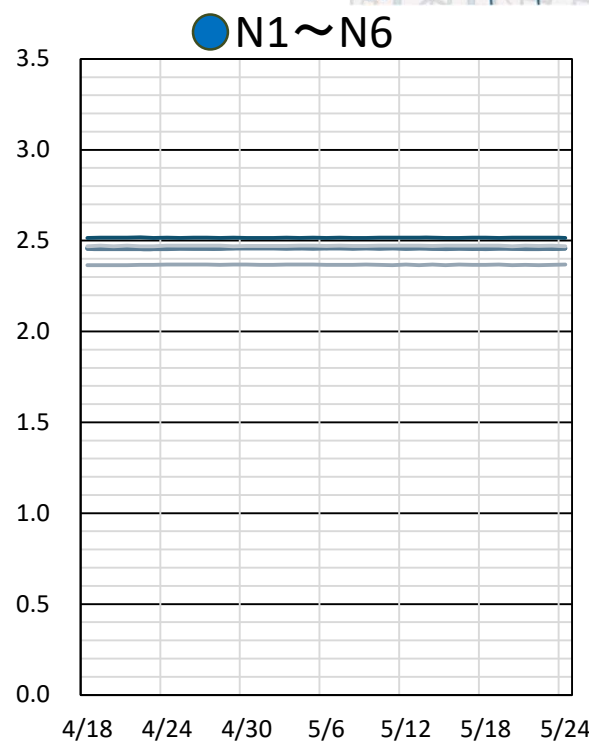
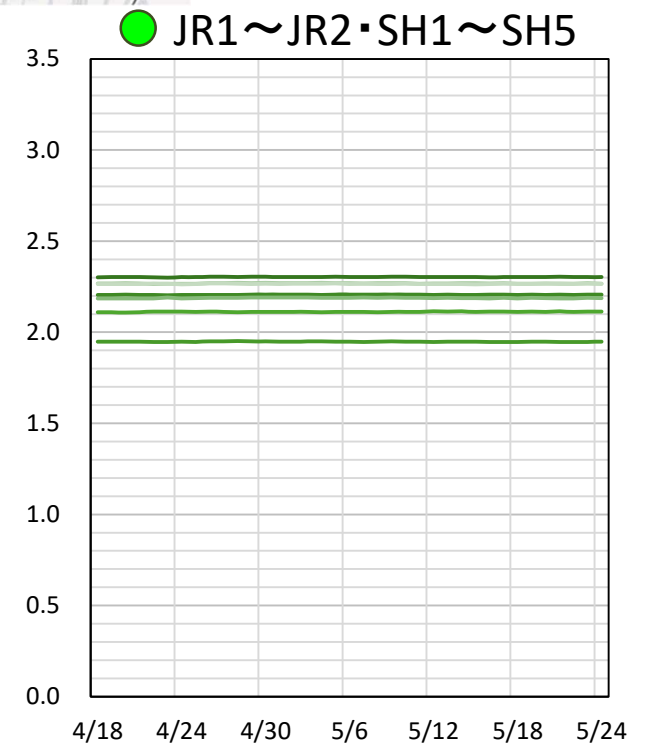
地表面高さ OP (m)

結果、現時点では、地盤の高さに異常は確認されていない。
