# R6年度 河川施設の点検結果箇所図

鳳土木事務所

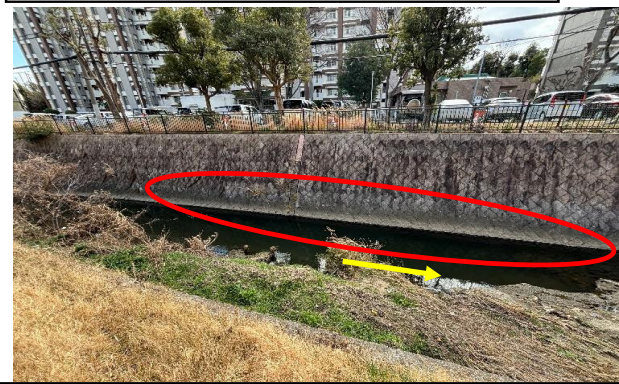
②

百舌鳥川 R6-1 河床の洗堀

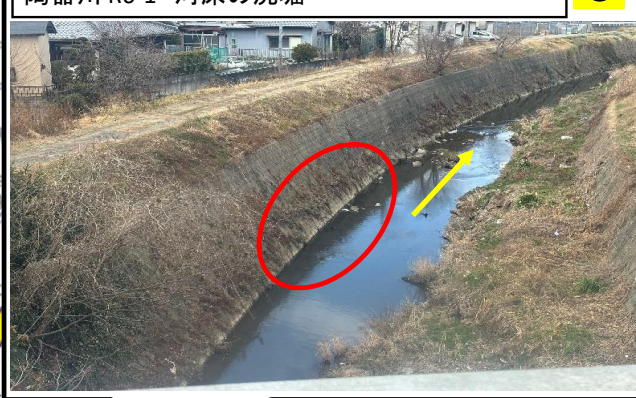
③

陶器川 R6-1 河床の洗堀
