神崎川の糸田川合流部左岸におけるダイオキシン類汚染底質対策について

平成 25 年 3 月 28 日(木)
平成 24 年度 第 1 回
大阪府河川及び港湾の底質浄化審議会

資料
4

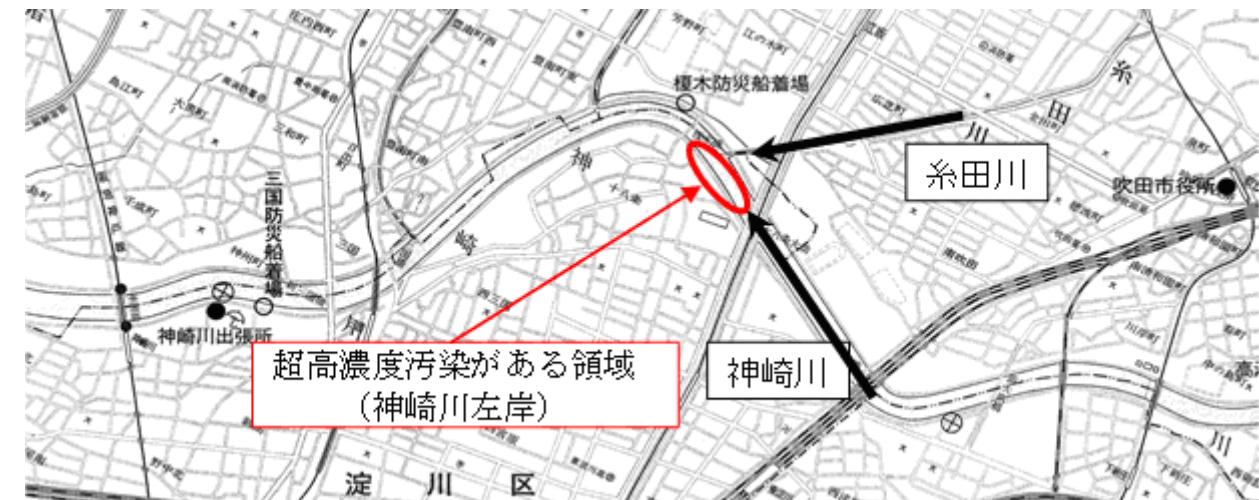
超高濃度汚染が確認された位置

- ・神崎川上流部の糸田川合流点付近において、底質ダイオキシン類濃度が 3,000pg-TEQ/g を超える高濃度(以下、「超高濃度」という。)の底質(最大値 7,000 pg-TEQ/g)が確認されている。3,000pg-TEQ/g を超過する汚染は、左岸から 10m の測線において 4 箇所で確認された。
- ・超高濃度汚染範囲は縦断方向で 150m 程度である。汚染深度は 1~2m 層の 3 箇所で超過しており、0~1m 層でも 1 地点超過している。表層と 1~2m 層は一部で底質環境基準(150pg-TEQ/g)を超えているが、0~2m 層と比べると濃度は低い
- ・表層は最高 210 pg-TEQ/g で 3 地点を除き全て環境基準以下であり、底質汚染が直接河川水と接する部分は少なく、現状ですぐに水質への著しい影響が生じることはないと考えられる。

糸田川合流点付近の神崎川左岸

⇒超高濃度汚染範囲を確定するため、詳細調査が必要とされた。

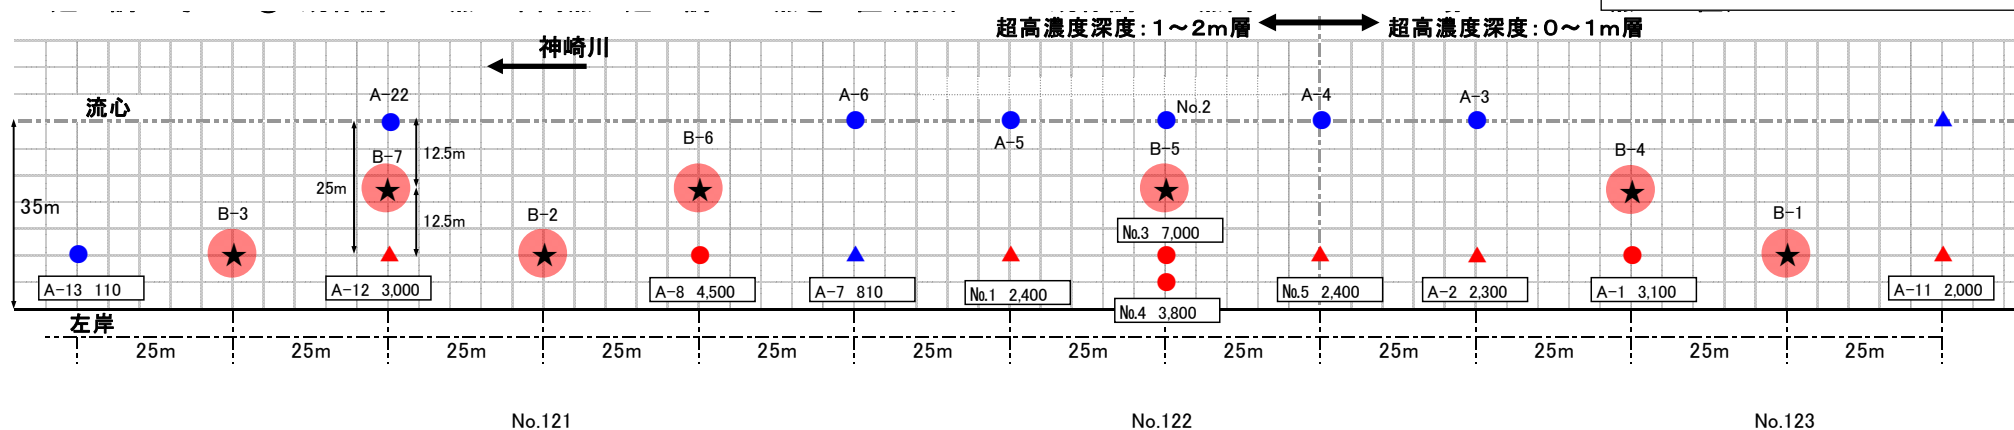
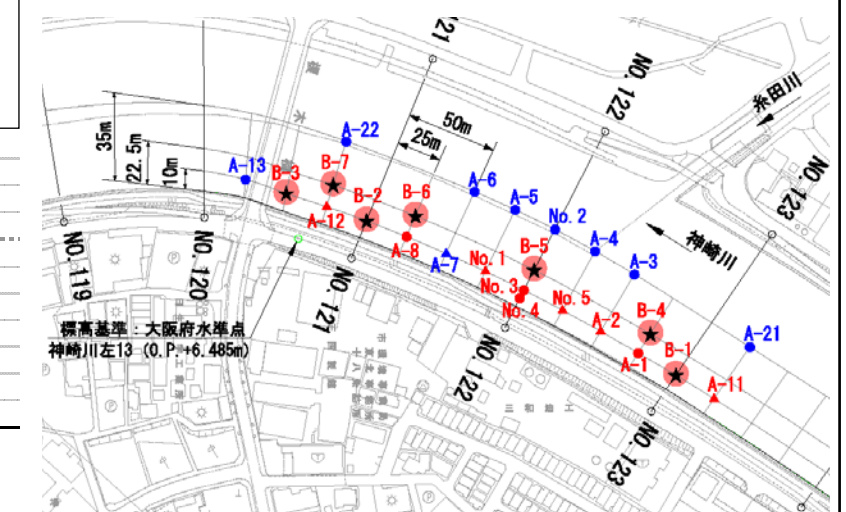
追加調査地点の配置(平成 23 年度第 10 回小委員会資料より)

既存調査地点の中間点に今年度の追加調査地点を配置(縦断方向は既存調査地点間が 50m 以上の場合は 25m 地点に配置)

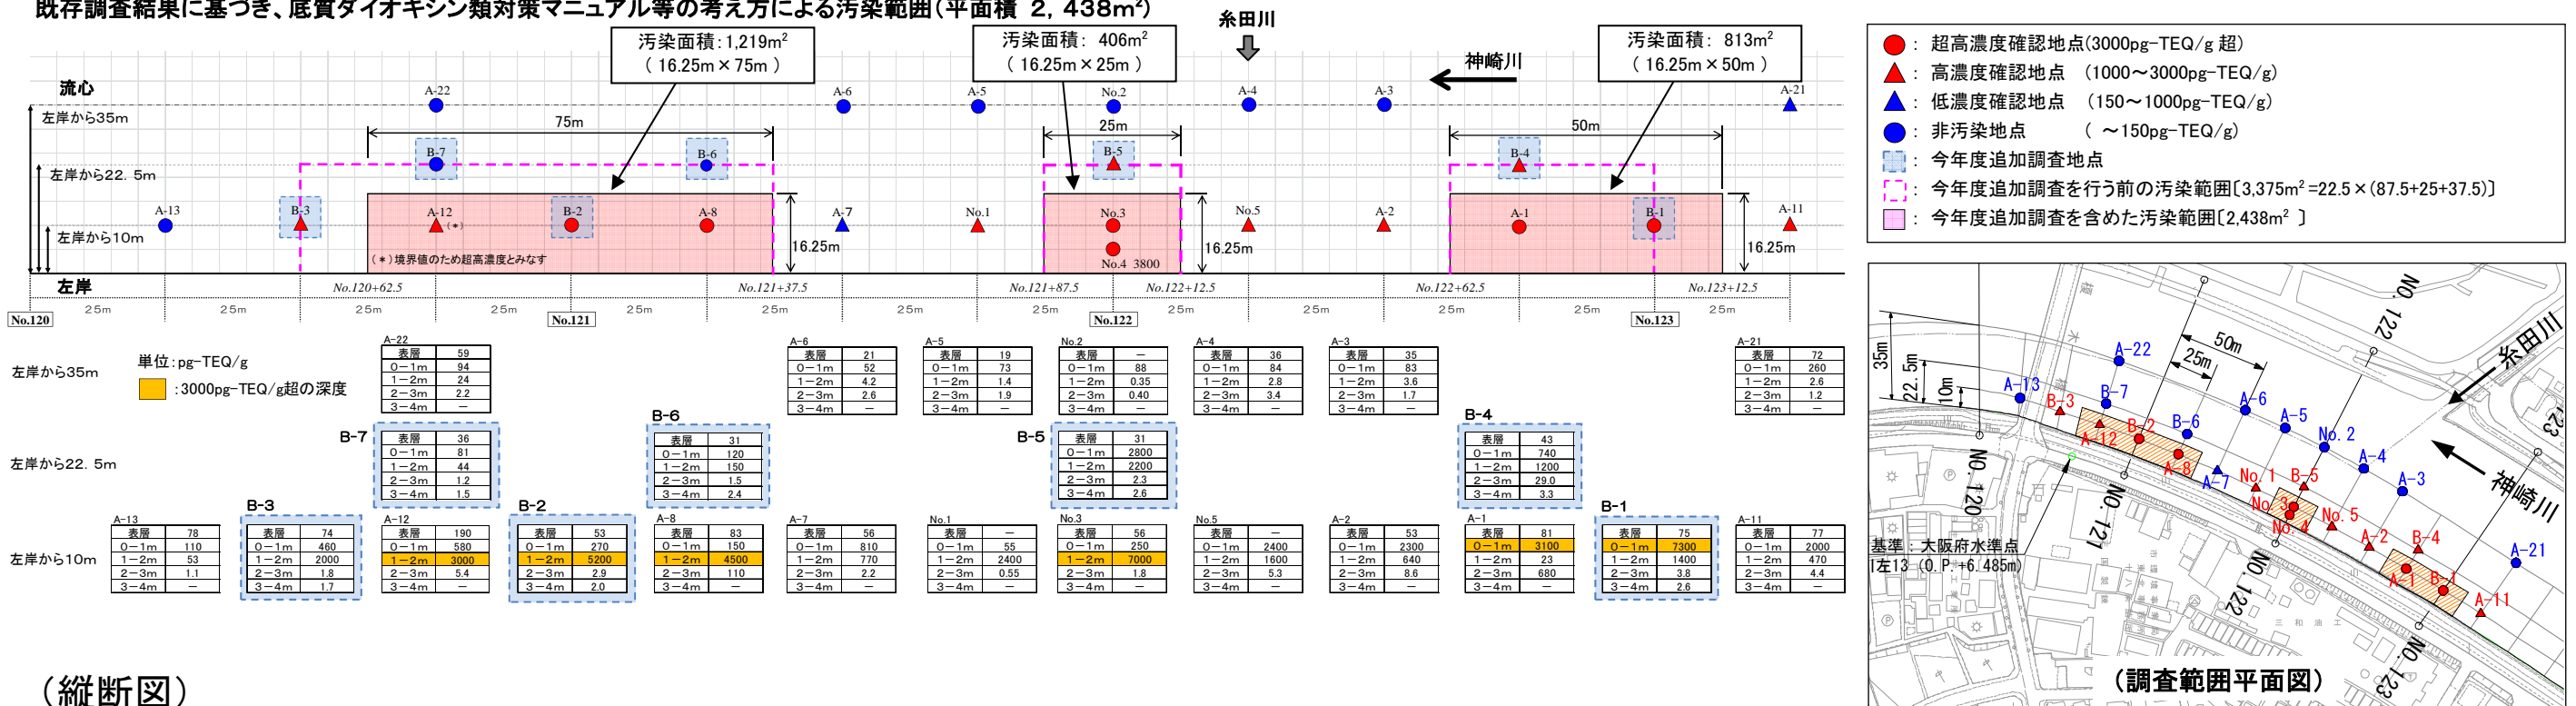
(平面図)

- 底質表層の環境基準値超過は確認されなかった。
- 深度方向で見ると、2 m以浅で超高濃度汚染が2地点 (No. B-1 及び No. B-2) で確認された。(平面図参照)
- 最大濃度は 7,300pg-TEQ/g であり、H16~18 年度の調査結果とほぼ同範囲の結果であった。(平面図参照)
- 超高濃度範囲の縦断方向の分布については、No. 120+62.5m~No. 123+12.5m の範囲となった。(平面図参照)
- 超高濃度範囲の横断方向の分布については、左岸から 22.5m 測点において汚染が確認されなかった為、左岸から 10m 測点との中間となる左岸から 16.25m までの範囲となった。(平面図参照)
- 超高濃度範囲の深度方向の分布については、河床から 2m 以浅となった。(平面図及び縦断図参照)
- 超高濃度汚染範囲の汚染土量は、2,438m³ (1,219m³+406m³+813m³) となった。(縦断図参照)

既存調査結果に基づき、底質ダイオキシン類対策マニュアル等の考え方による汚染範囲(平面積 2,438m²)
