各構造物の詳細点検結果 （揺れ・液状化）

平成25年9月25日

施設点検目次（揺れ・液状化）

1-1 河川構造物(水門)の詳細点検結果について

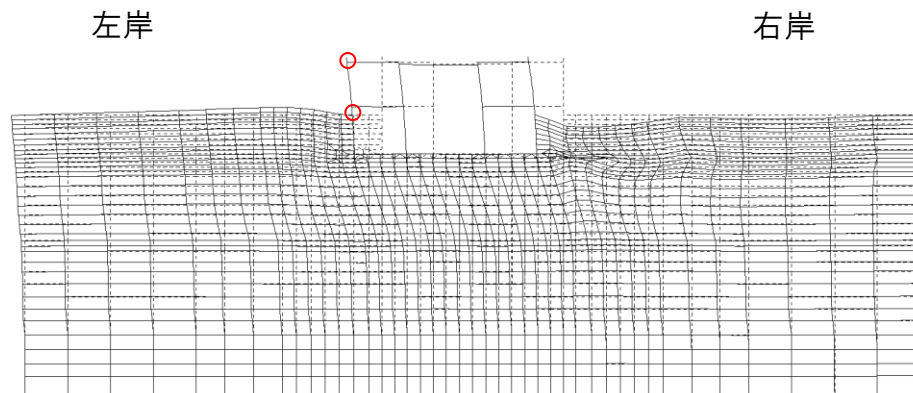
最大変形図(水流直角方向断面,変形倍率500倍)

残留水平変位：
門柱天端 $\delta R=27.7\text{mm}$
門柱基部 $\delta R=22.9\text{mm}$
門柱上下端の相対変位：4.8mm

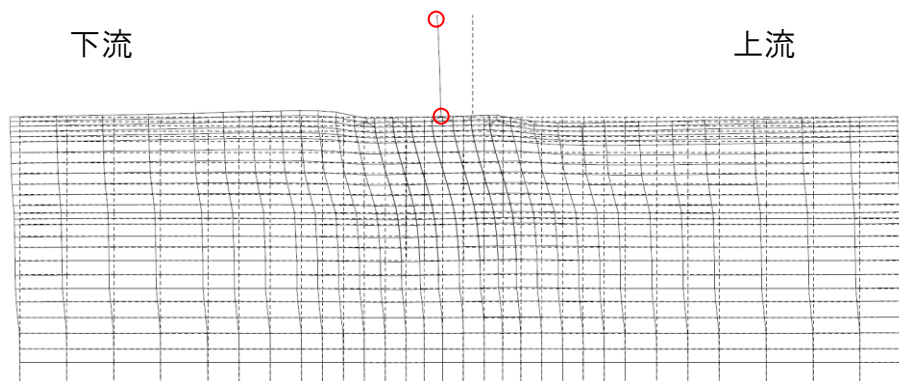
最大変形図(水流方向断面,変形倍率500倍)

残留水平変位：
門柱天端 $\delta R=24.3\text{mm}$
門柱基部 $\delta R=20.4\text{mm}$
門柱上下端の相対変位：3.9mm

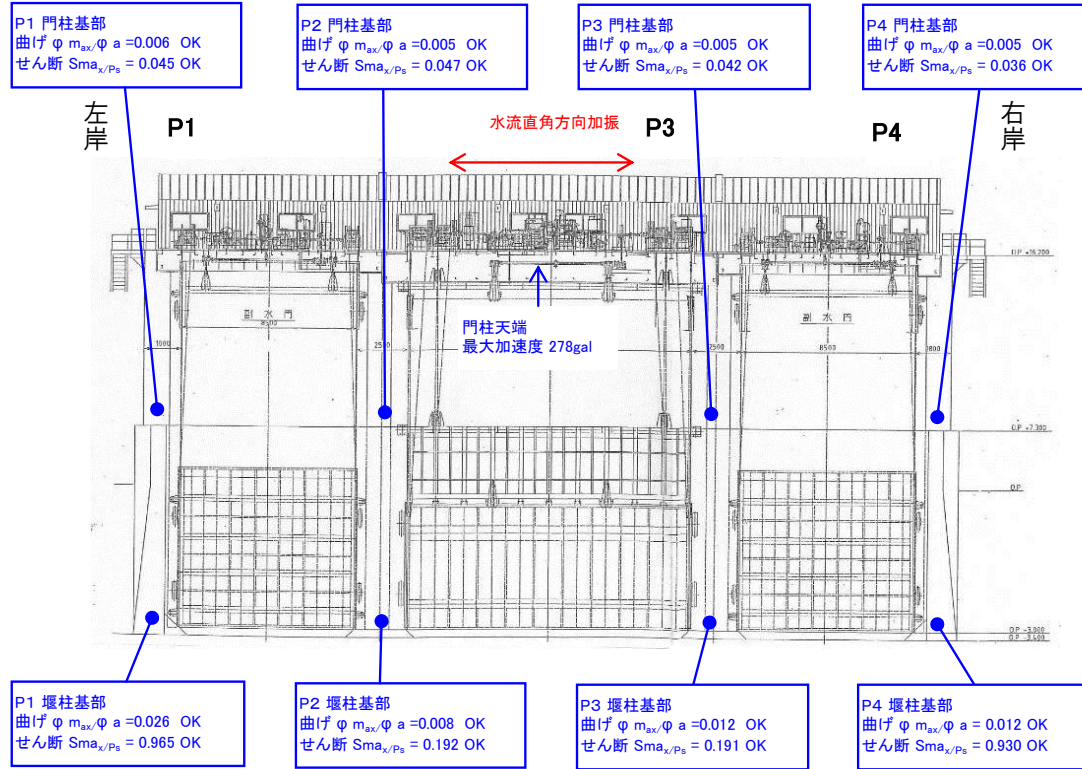
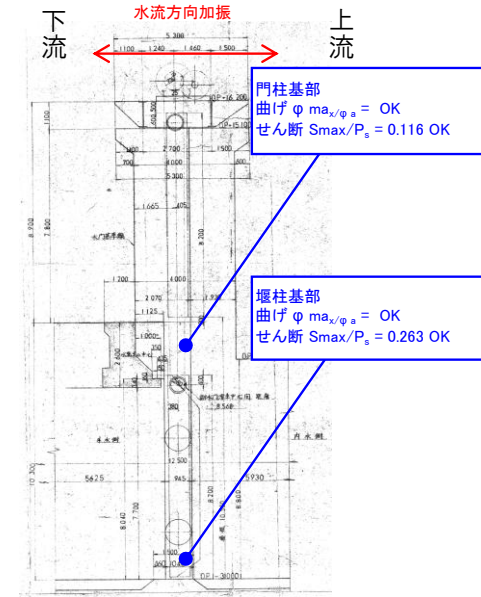
※ RC部材は降伏に至らない結果となった。

残留水平変位: 門柱天端位置 $\delta R = 4.8\text{mm} < \delta Ra = 233\text{mm}$ (※) : OK

○ H24南海トラフ地震に対する耐震性能照査の結果、すべての照査対象部材において耐震性能を満足する。

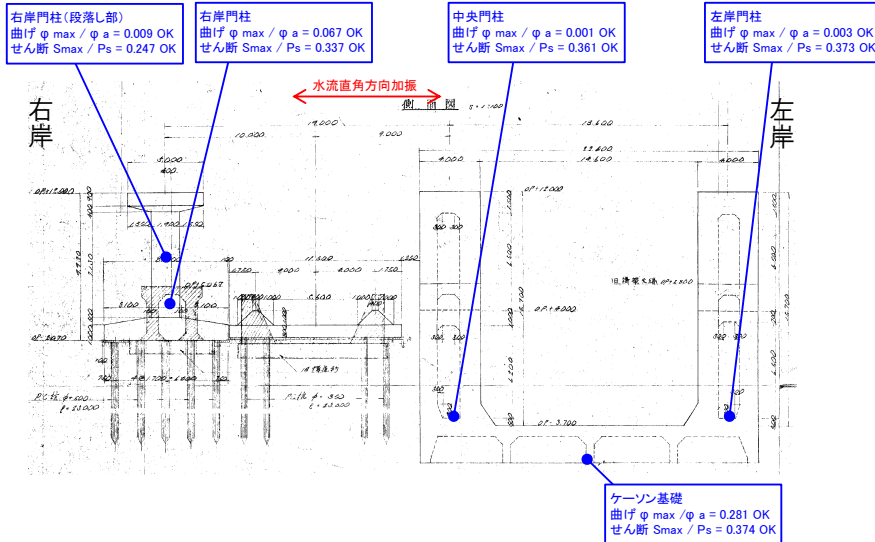
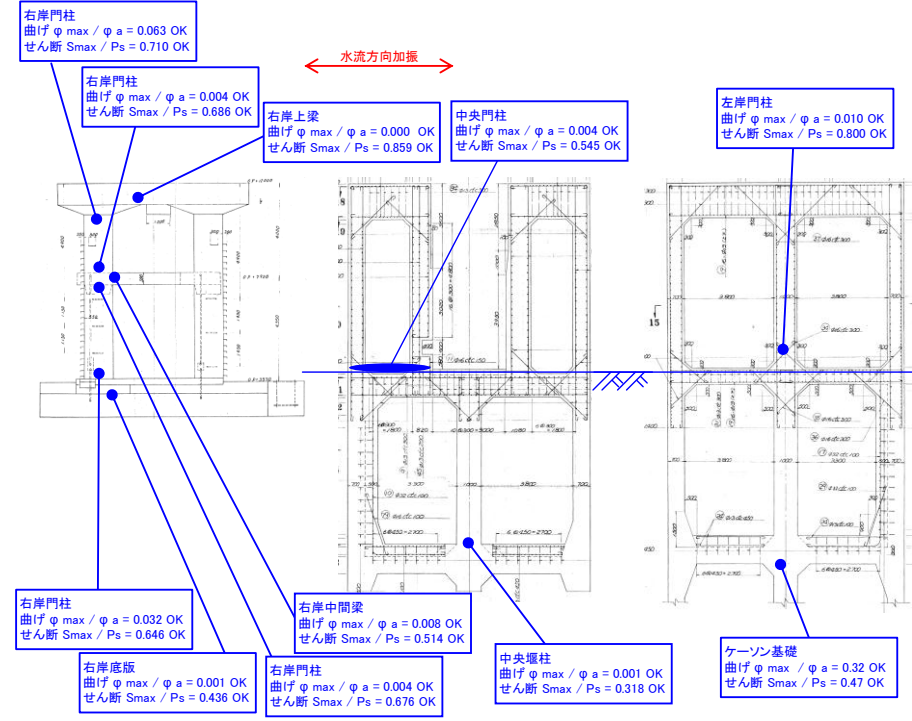
■ゲートの開閉性の照査(躯体の残留変位の照査)
残留水平変位:門柱天端位置 $\delta R=0.21\text{mm} < \delta Ra = 167.0\text{mm}$: OK

※ RC部材は降伏に至らない結果となった。

○ H24南海トラフ地震に対する耐震性能照査の結果、すべての照査対象部材において耐震性能を満足する。

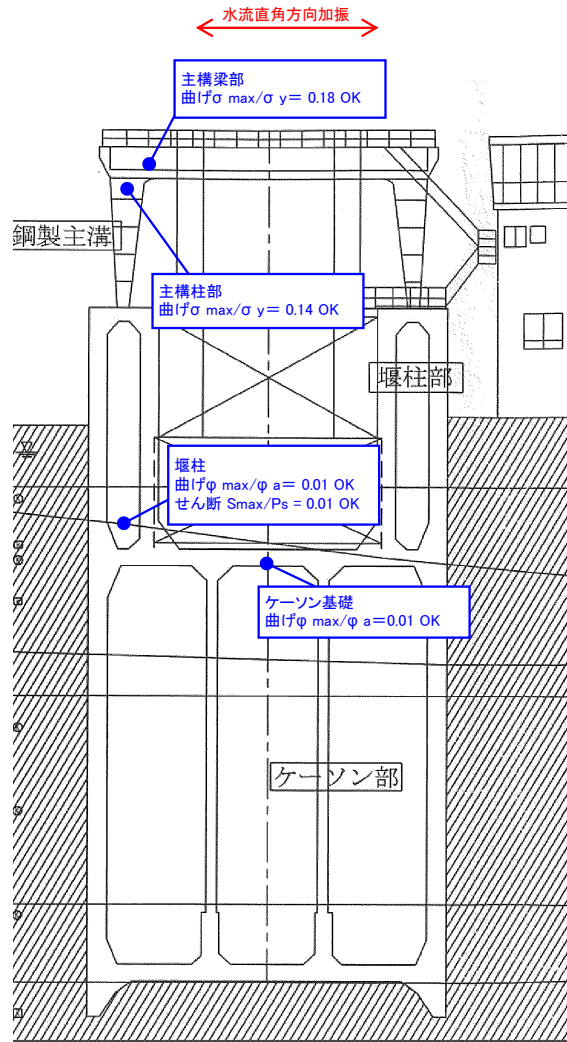
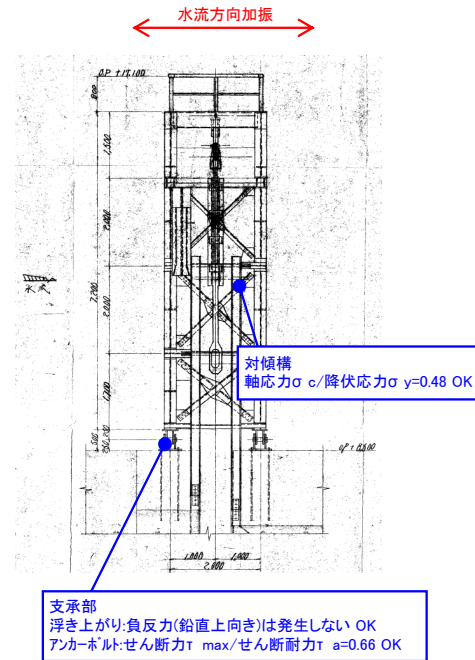
残留水平変位: 門柱天端位置 $\delta R = 0.00\text{mm} < \delta Ra = 72.0\text{mm}$: OK

○ H24南海トラフ地震に対する耐震性能照査の結果、すべての照査対象部材において耐震性能を満足する。

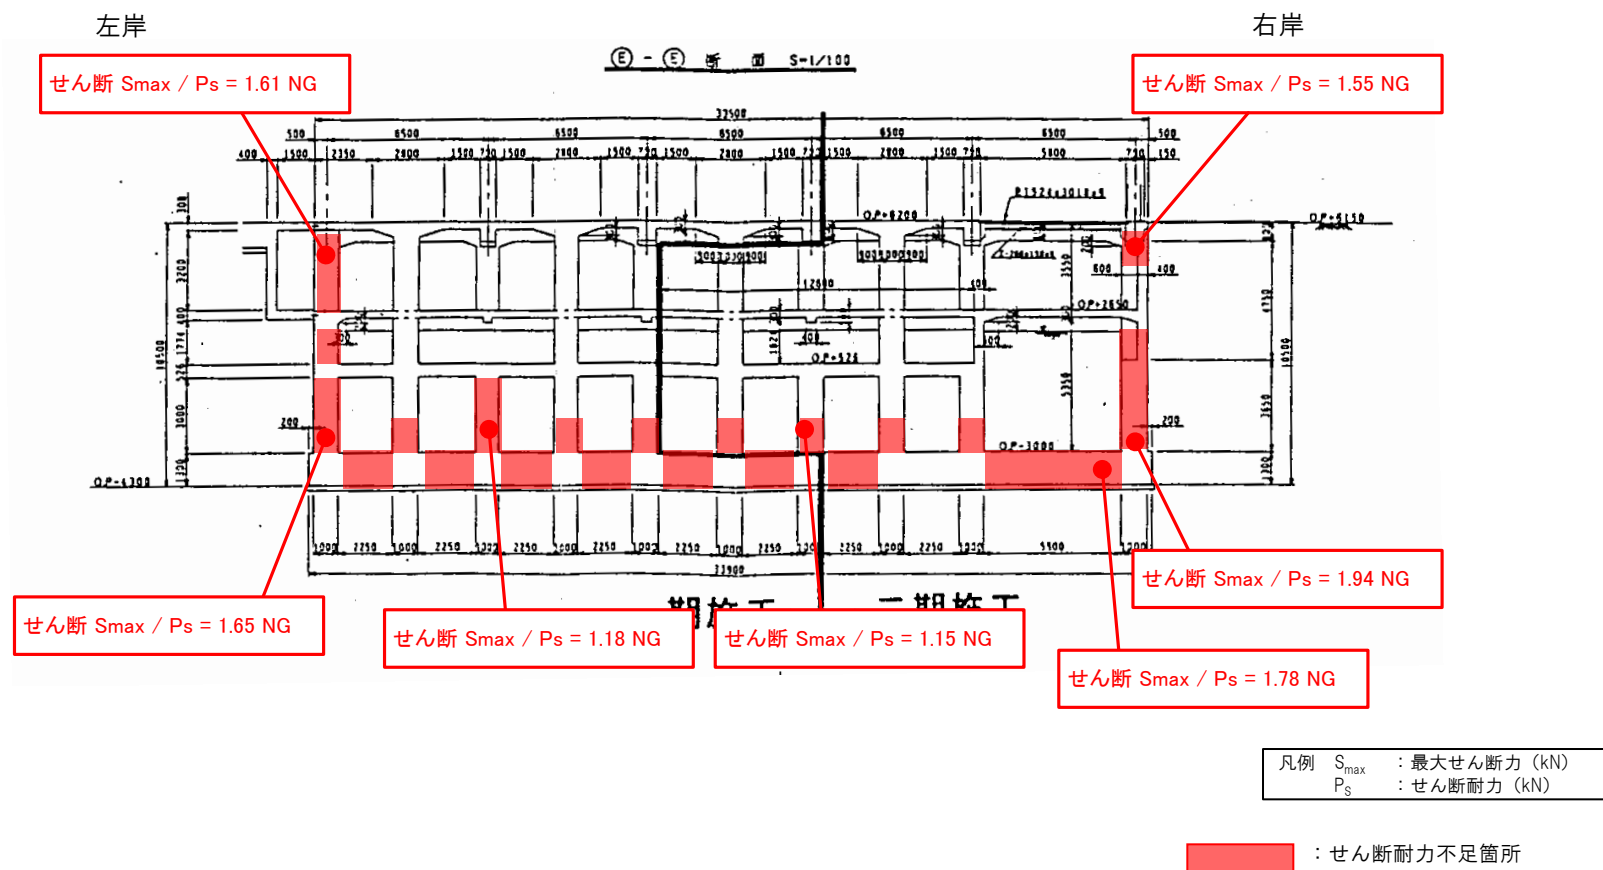
○ H24南海トラフ地震に対する耐震性能照査の結果、側壁、中壁、底版においてせん断耐力が不足する。

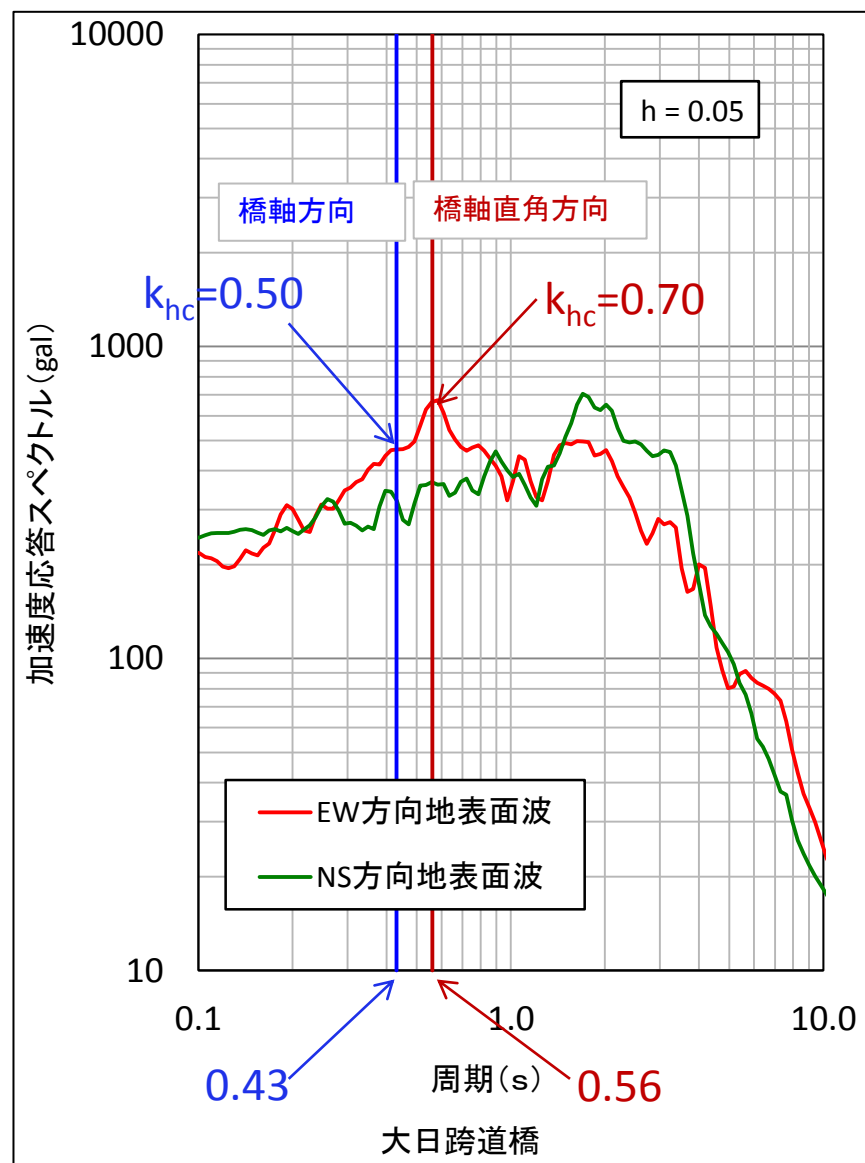
設計水平震度の算出 (P2橋脚)

固有周期	P2
橋軸方向 (s)	0.43s
橋軸直角方向 (s)	0.56s

- 橋軸方向 : 470 (gal) $\Rightarrow k_{hc} = 0.50$
- 橋軸直角方向 : 640 (gal) $\Rightarrow k_{hc} = 0.70$

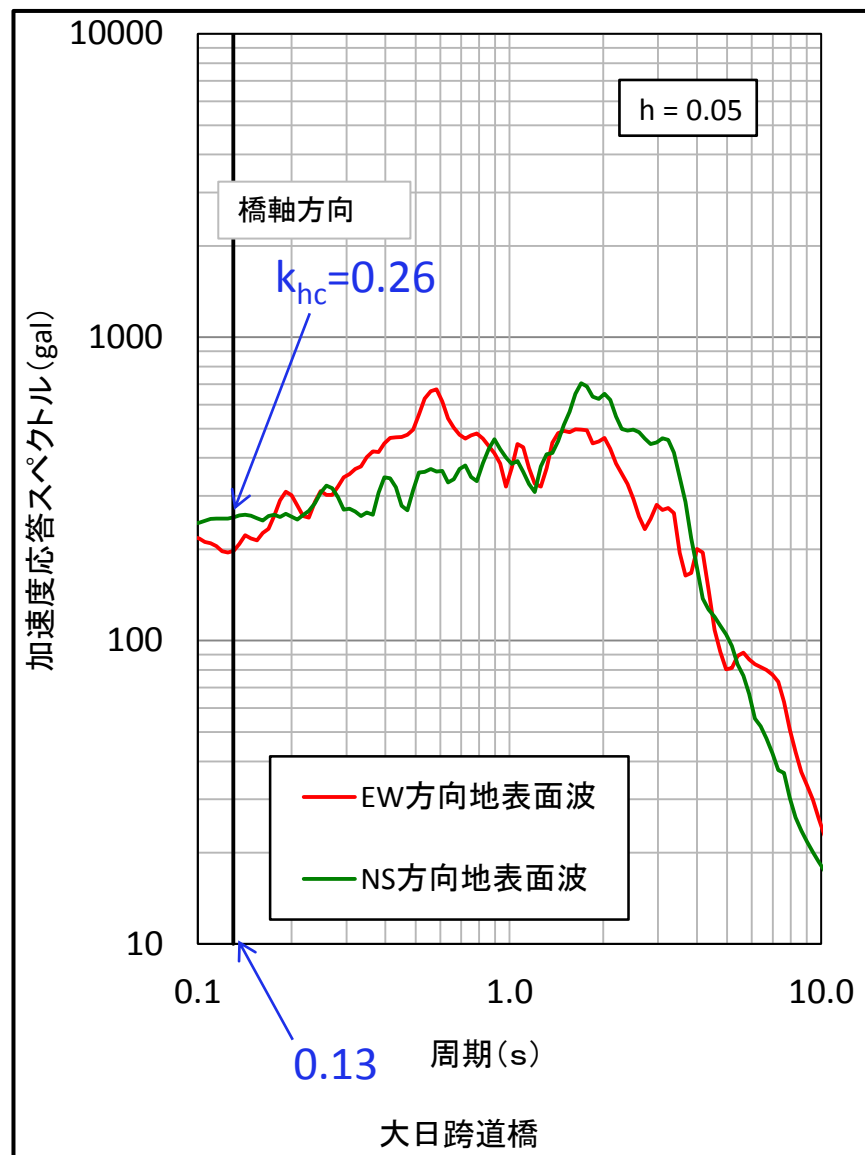
設計水平震度の算出 (A1橋台)

固有周期	A1
橋軸方向 (s)	0.13s

● 橋軸方向 : 260(gal) $\Rightarrow k_{hc} = 0.26$

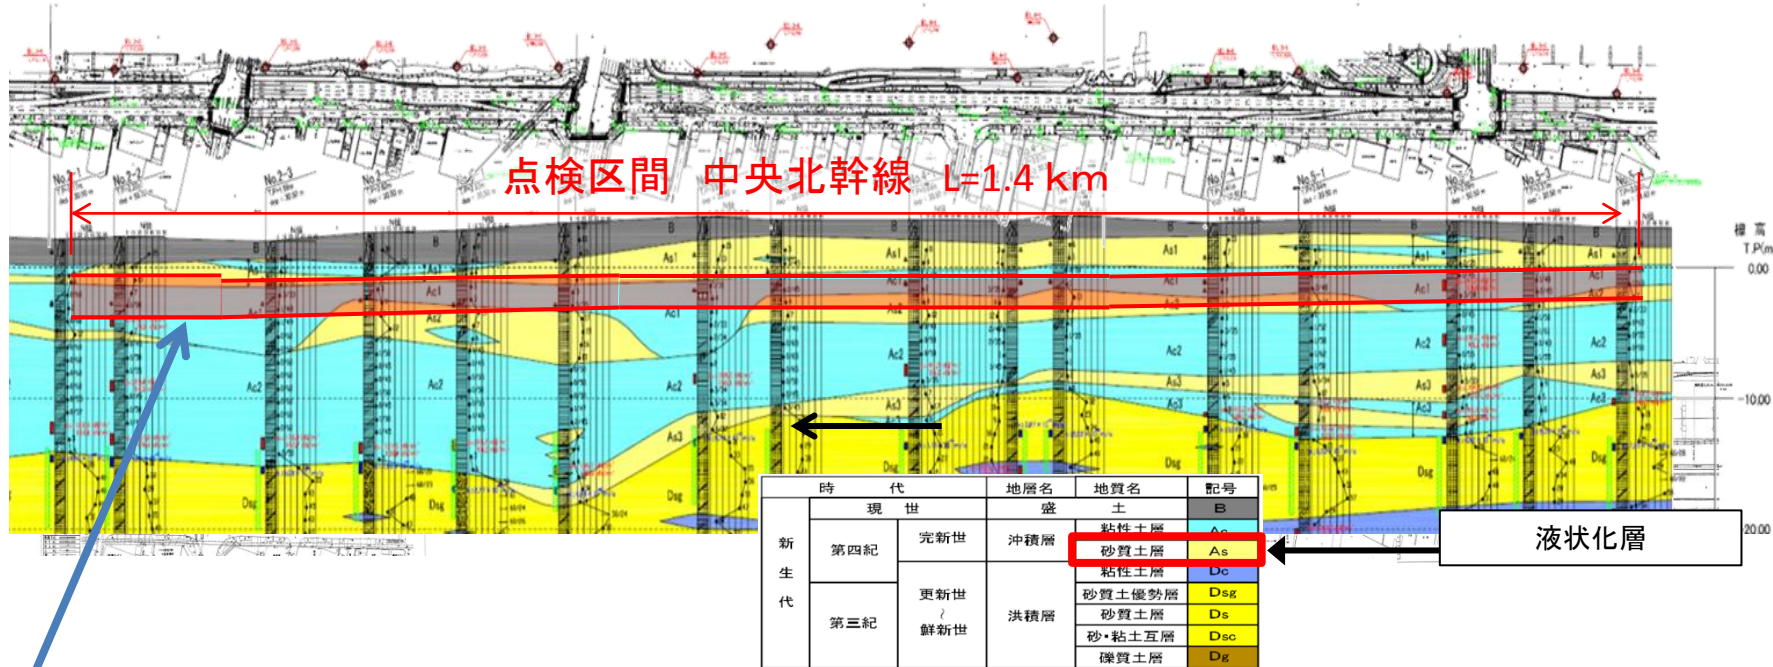
浮上りに対する安全率の確認

$$= 0.92 < 1.2$$

浮上りの点検結果は「可能性あり」だが、地上部の道路交通へ大きな影響を与える可能性は少ないと推察。

現在、直下型地震対策と経年劣化対策を併せて、下水管渠の内面を樹脂等で巻き立て、下水管渠を一体化し耐震性能の向上を図る対策(管渠更生)を実施している。

引き続きこの対策を実施することにより、縦断方向の変位を抑え、液状化による影響を軽減できる。

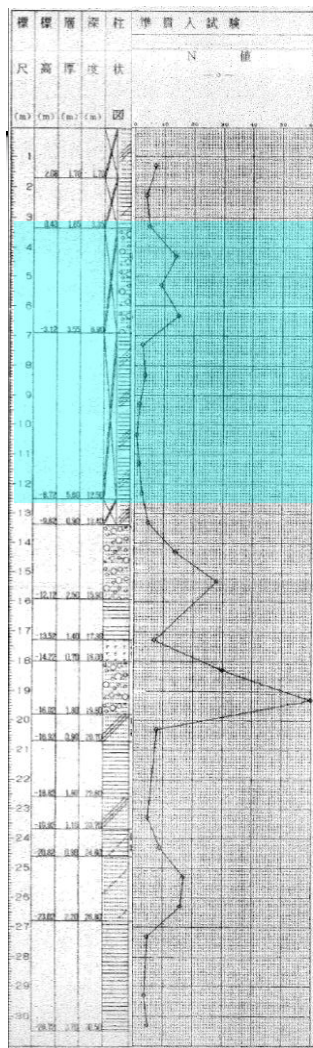
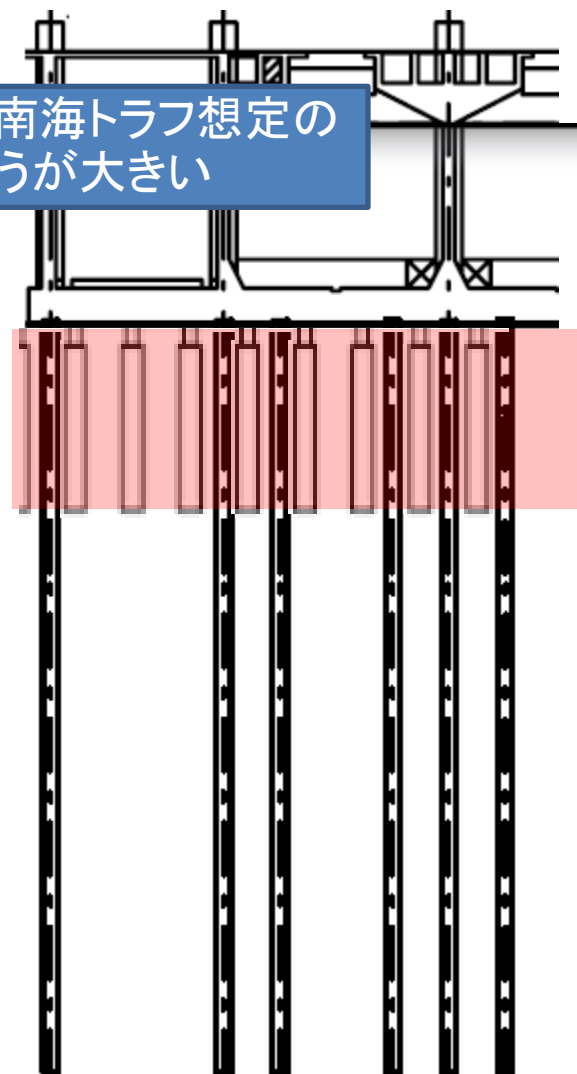
FL値は、南海トラフ想定の方が大きい

静的締めめ工法による改良により、FL値は改善

DE(低減係数)は、
 ① 改良により「1」に改善
 ② 南海トラフ想定では、液状化は想定されないため、低減範囲外となる

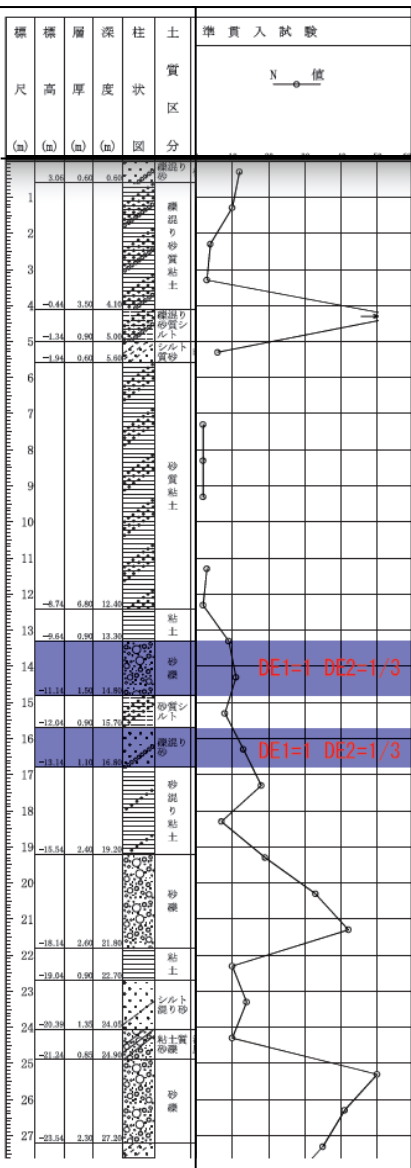
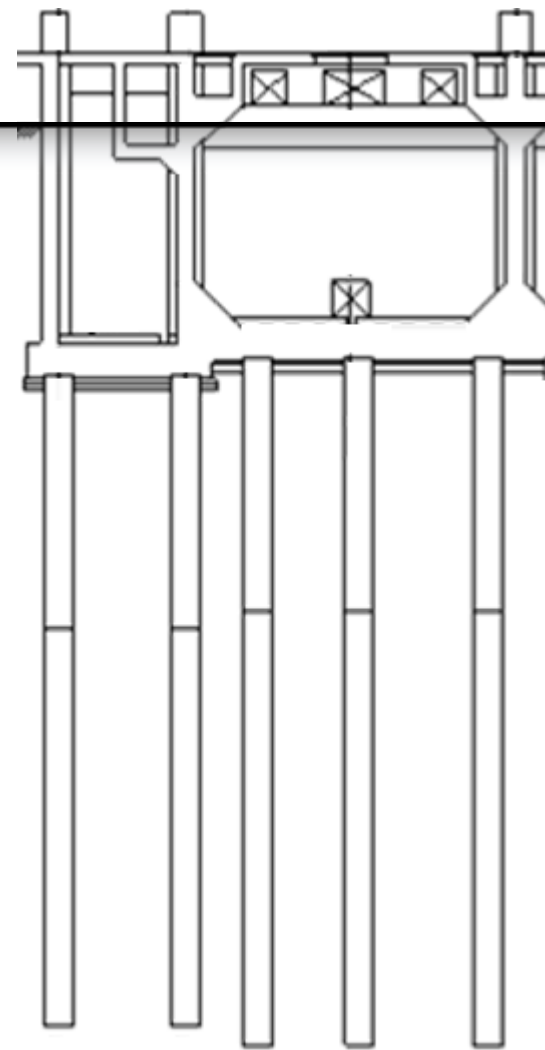
直下型(大阪府地震動)		南海トラフ想定	
	FL値	DE	FL値	DE
<div style="background-color: #4a86e8; color: white; padding: 5px; border: 1px solid black;">FL値が1以下となる土層は、同じ土層であった。</div>				
<div style="background-color: #4a86e8; color: white; padding: 5px; border: 1px solid black;">FL値は、南海トラフ想定の方が大きい</div>				
Ag	0.28	1/3	0.363	2/3
Tg	0.302	1/3	0.391	2/3
<div style="background-color: #ffb74d; color: white; padding: 5px; border: 1px solid black;">DE(低減係数)は、南海トラフ想定の方が大きい(低減率は小さい)</div>

- ・北部水みらいセンターについては、静的締固め工法により地盤改良しているため、地盤の液状化に対しては、杭基礎の構造計算において、考慮しなくてもよい程度に改善が図られている。
- ・地盤改良は、南海トラフ巨大地震で想定される液状化に対しても有効であることを確認。
- ・中部水みらいセンターについては、南海トラフ巨大地震において液状化が想定され、杭基礎の構造計算において、考慮が必要であることを確認。
- ・地盤の低減係数は、南海トラフ巨大地震の場合の方が大きい(低減がより小さい)。
