# 異常気象時通行規制区間及び規制基準の見直し ～規制区間の解除（緩和）～

令和6年度 道路防災対策等に関する技術検討会  
現地確認 結果

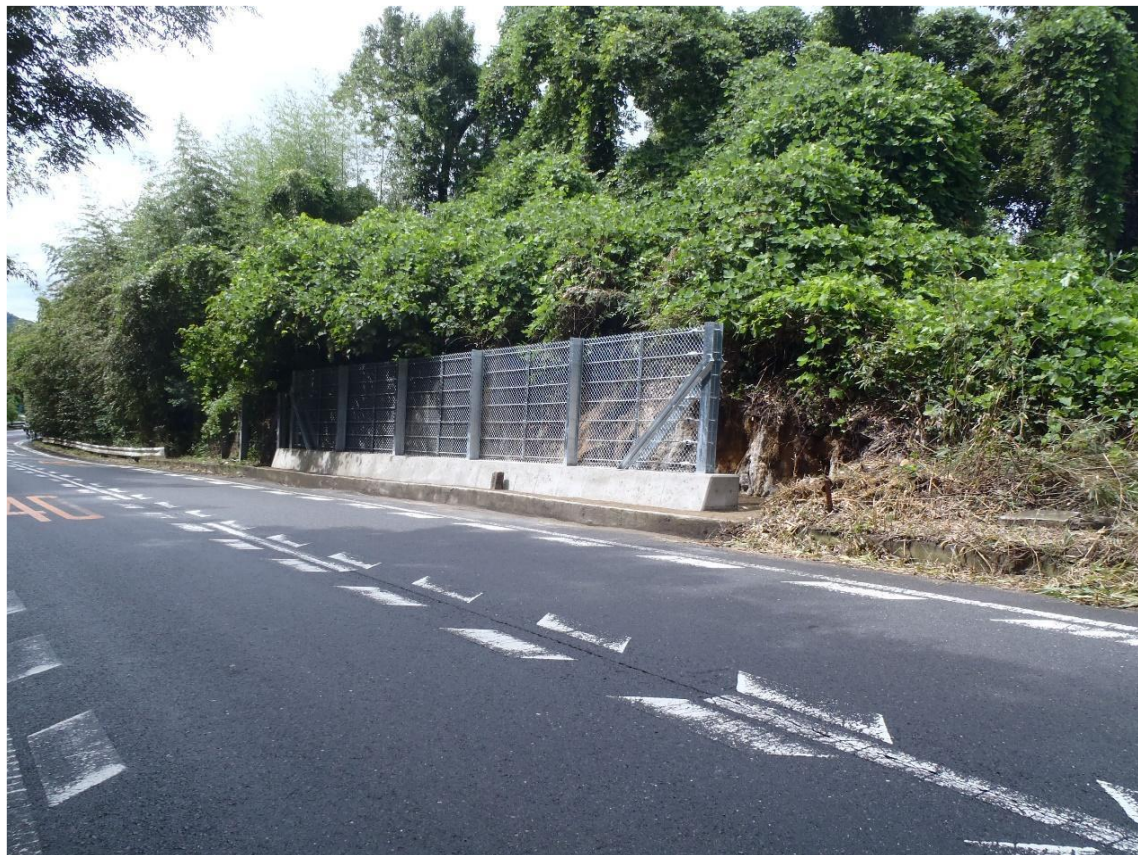
### 現地状況写真

交通量が多く、路肩歩行が危険であるため、徐行する車内から対策完了箇所の確認を行った。

(1) H118A029の落石防護柵に石が溜まっているかは定期的に点検すること。

⇒ 点検の際に、落石防護網の劣化や機能低下がないか、  
落石が溜まっていないかを確認し、必要に応じて対策を実施する。
