Ⅱ．アスベスト飛散量の計測

1. アスベスト飛散濃度計測実験の目的

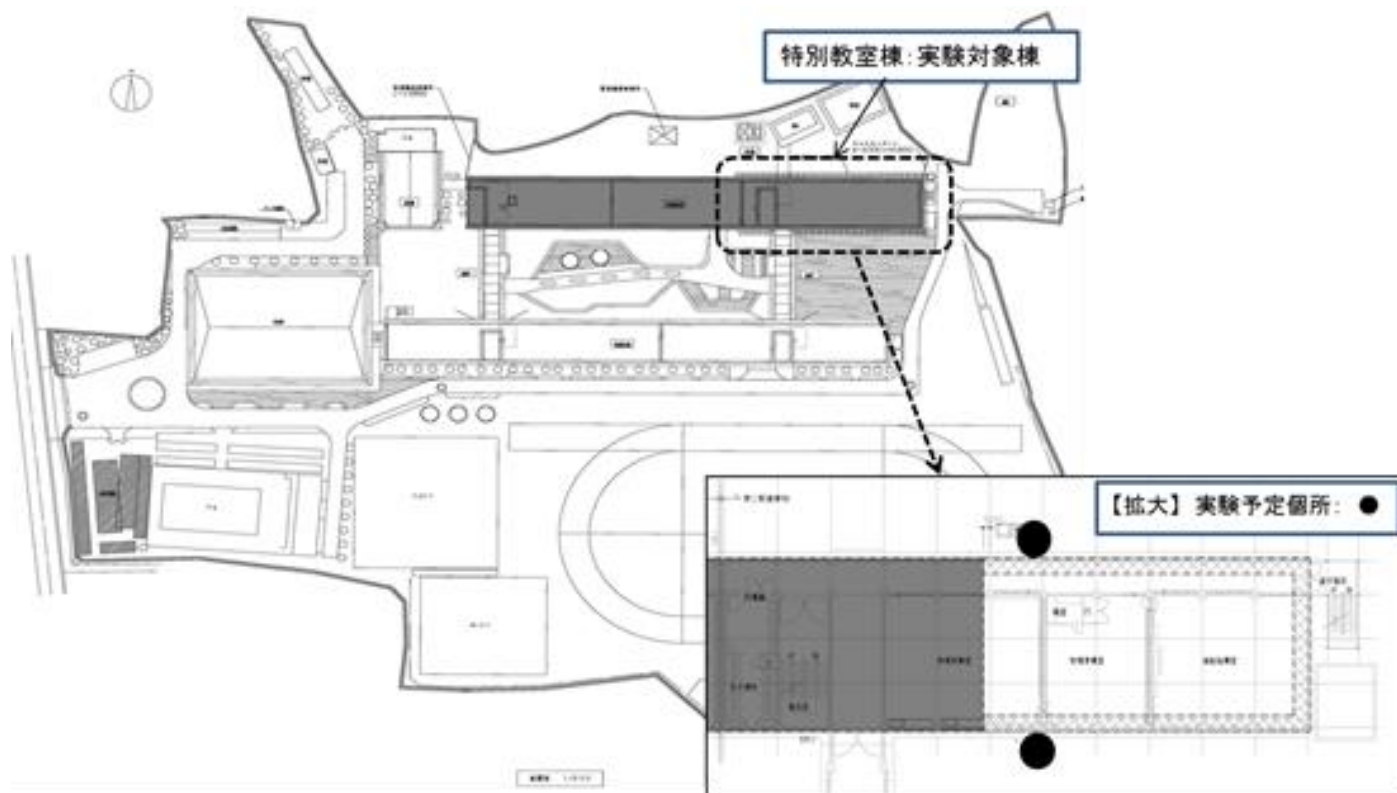
- ①外部足場設置（7月初旬以降）の完了後、
- ②庇天井ボードシーリング作業（7月中旬以降）を実施する前に、1～4階（南北）の天井ボード（1枚）を撤去し計測を実施する。

※工事の設計変更をすることなく、8か所の計測を実施する。

ただし、庇内部の状況調査が実施可能であれば、計測箇所の選定を行う。
