# 第8回

## 大阪府立金岡高等学校 アスベスト飛散事故に関する 協議会

### 1. 屋外軒裏ボード撤去に伴うアスベスト飛散量の計測実験について

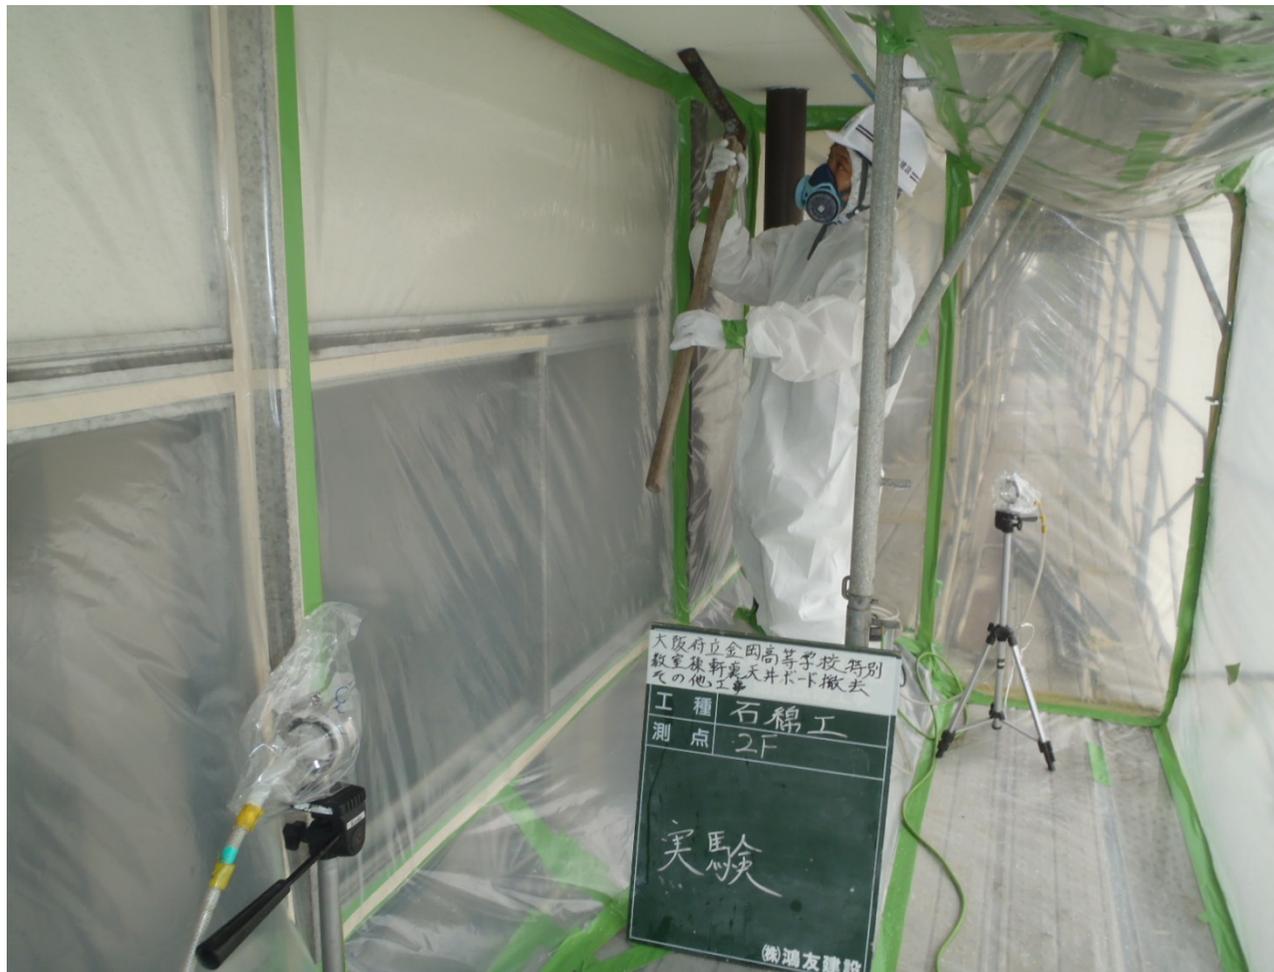
## 北側 庇裏撤去状況

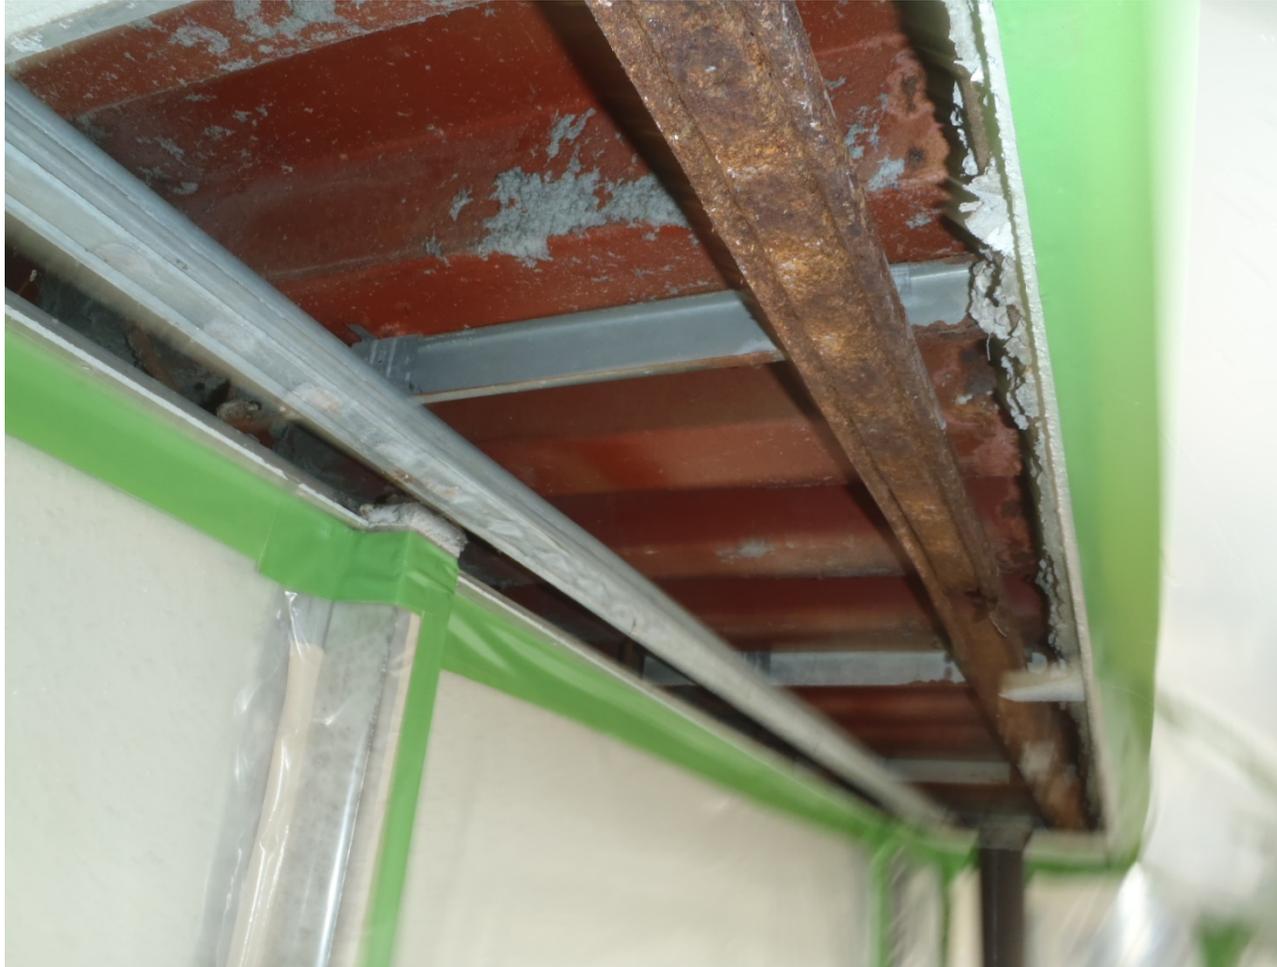
北側 アスベスト付着状況

1. 庇軒裏天井（デッキプレート部）は、事故当時に撮影されている写真と同様の状況で、まばらにアスベストの付着が確認された。
2. 測定結果からもわかるように、アスベストの飛散は確認されたが、その濃度について高低が発生することが確認された。
3. アスベスト濃度については、庇の隣接箇所でも内部アスベスト除去工事の有無が影響することが確認された。
4. 前出の資料の計測値とは別に、小坂先生による再鑑定の結果、アスベスト濃度については最大2,400 f / L 程度の計測値が確認された。

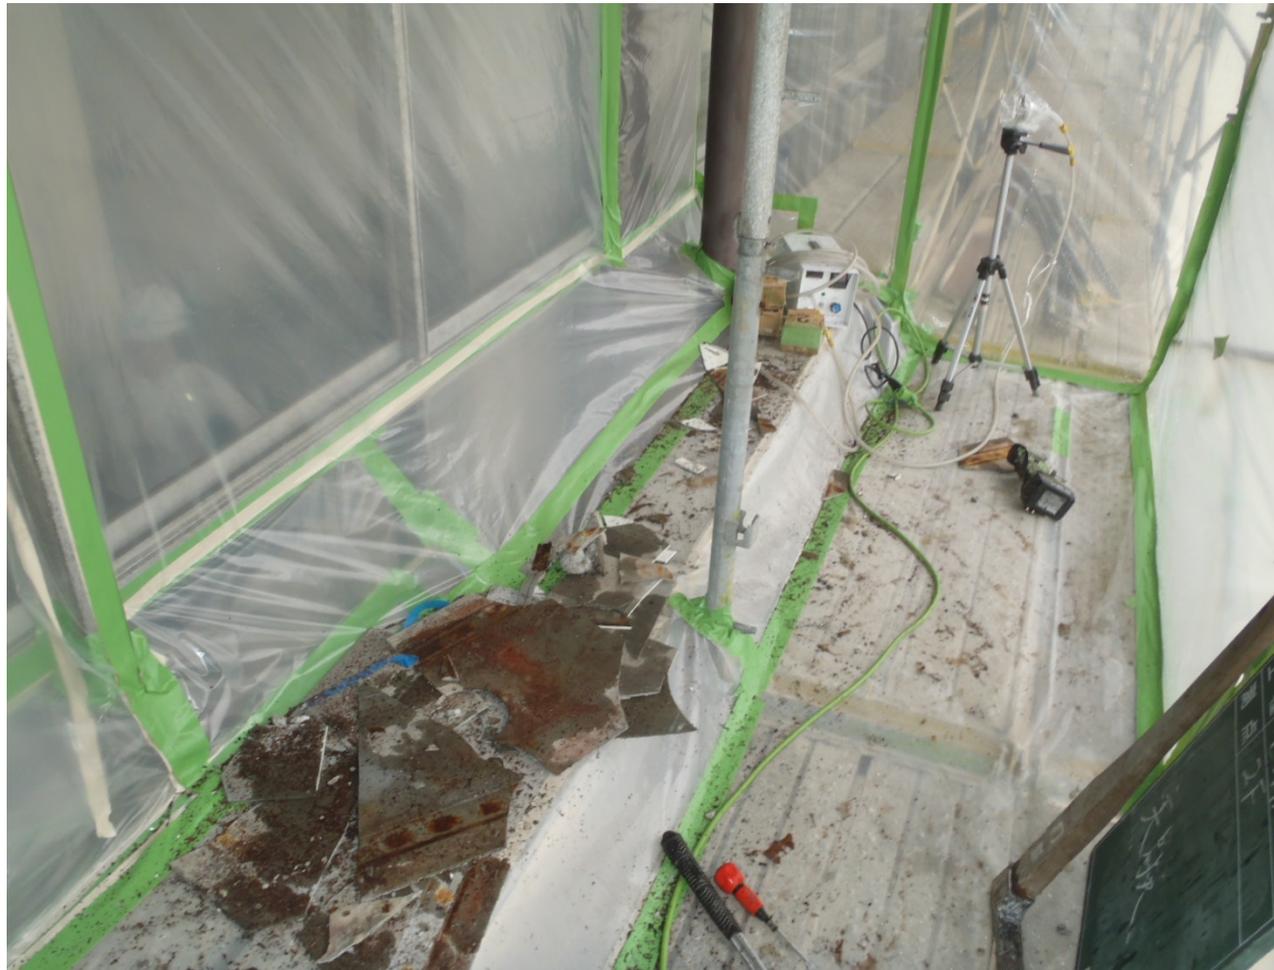
北側 アスベスト撤去後 濃度測定状況

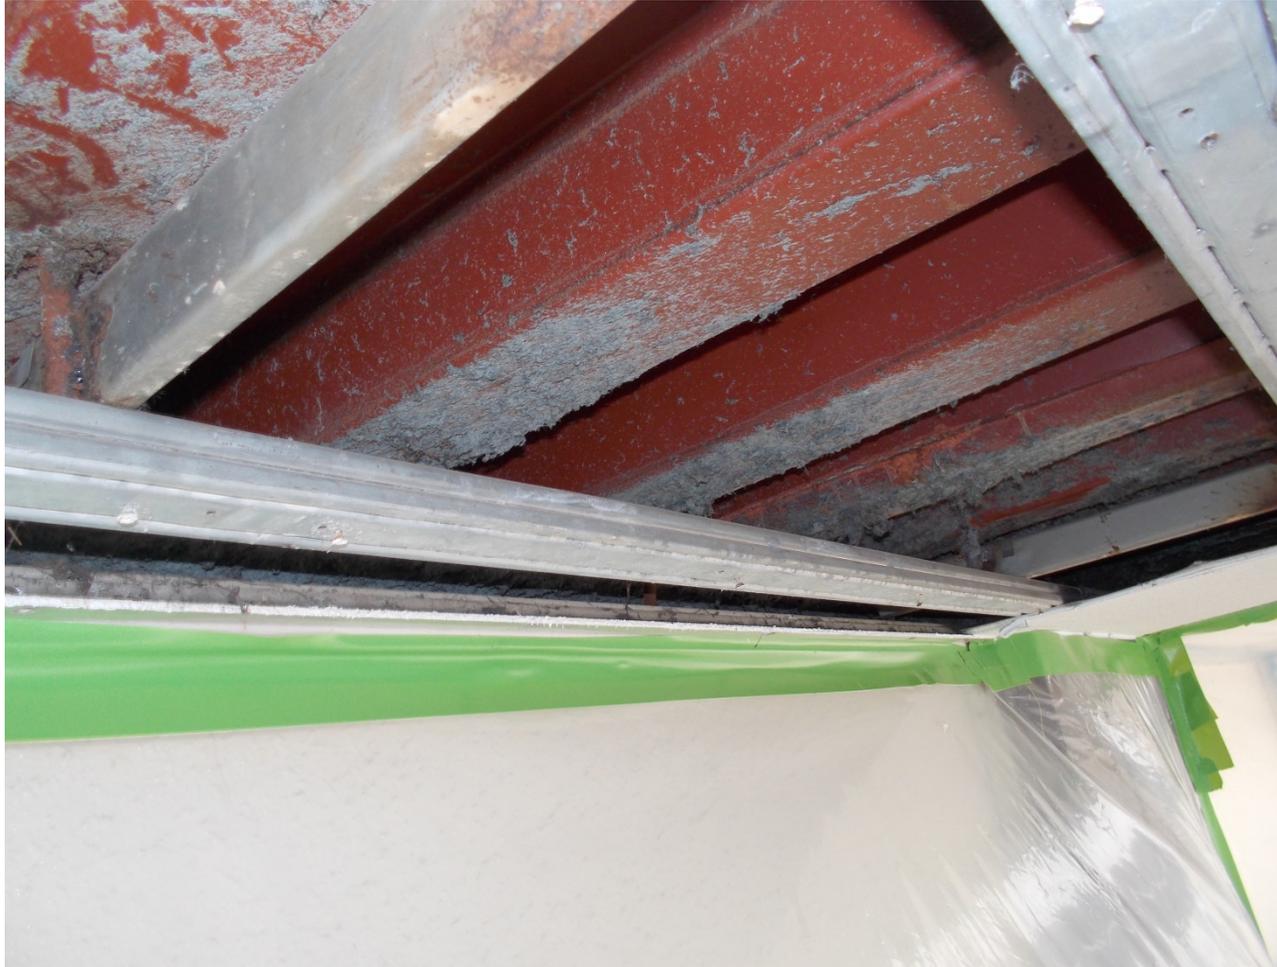
南側 アスベスト付着状況（俯瞰）

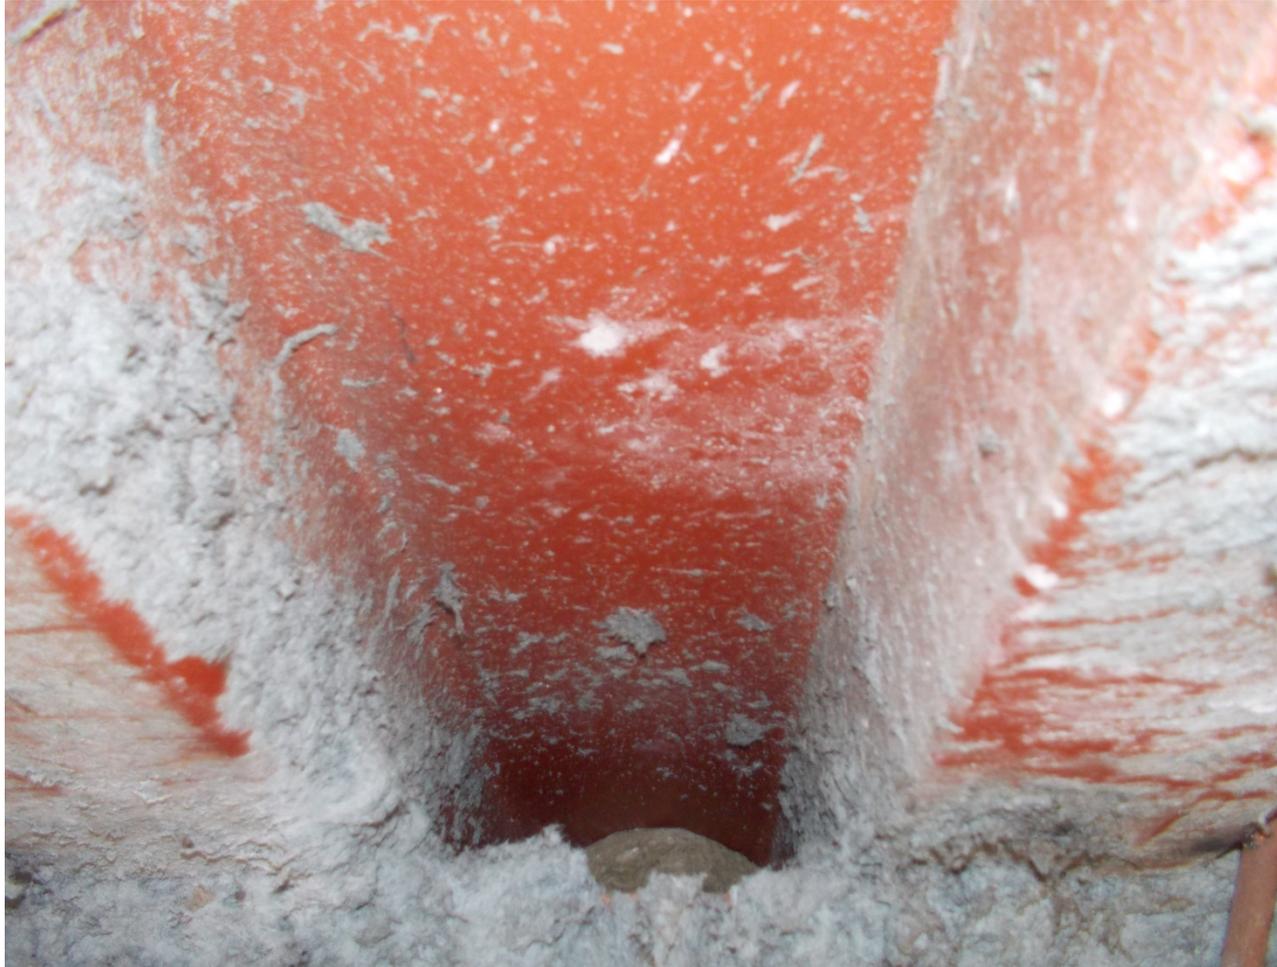
南側 アスベスト付着状況（拡大）

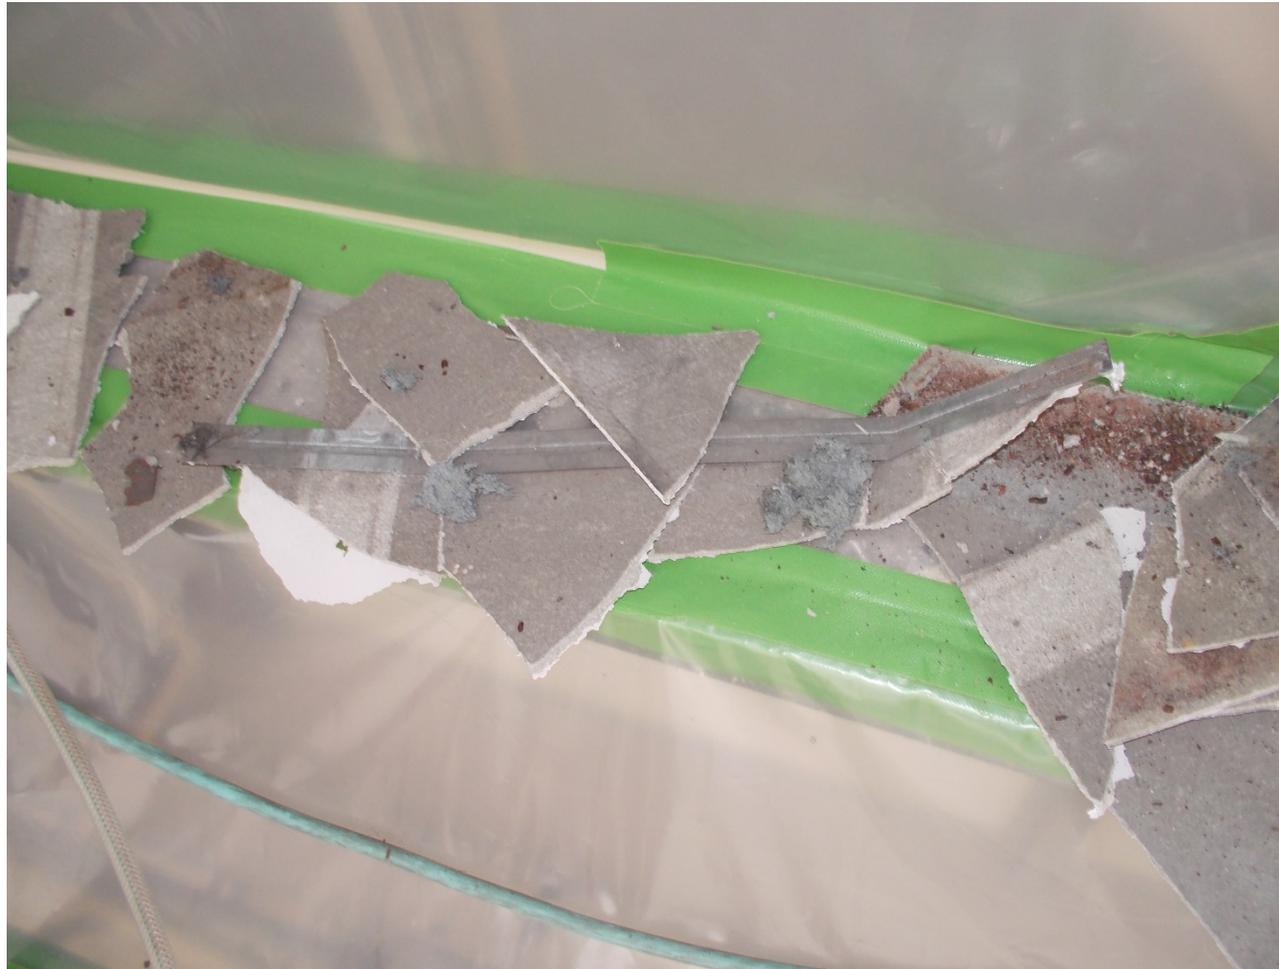
南側 アスベスト付着状況（庇裏ボード）
