大阪府立金岡高等学校アスベスト飛散事故に関する協議会

大阪府立金岡高等学校におけるアスベストの問題に関する経過・対応について

工事名称 大阪府立金岡高等学校普通教室棟大規模改修工事

大阪府立金岡高等学校普通教室棟大規模改修工事に伴う
アスベスト問題に対する工事施工業者聞き取り事項について
(経過報告書)

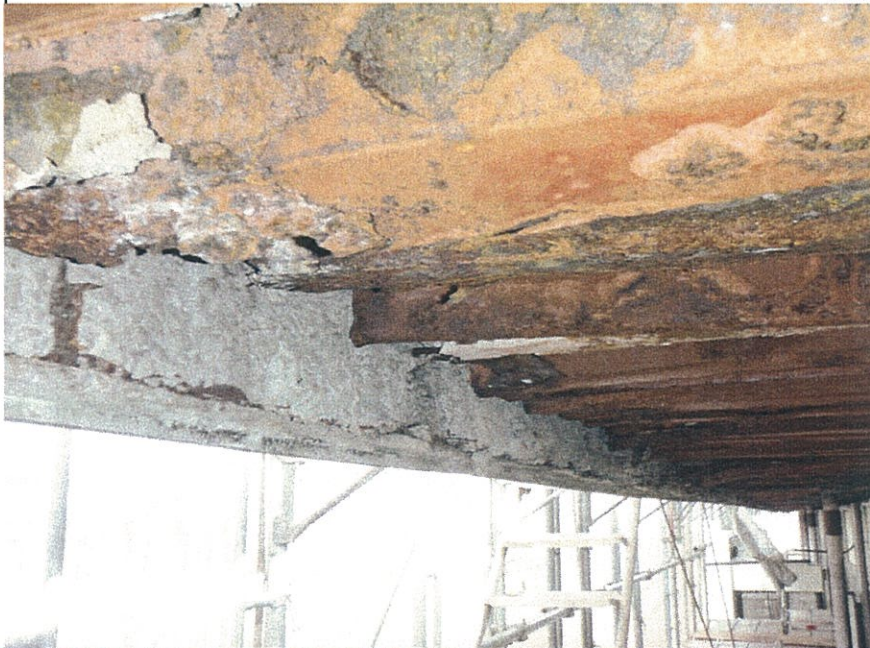
撮影項目①
工種
解体
場所
4階北面 X16~13
内容
軒先腐食状況

指摘前撮影

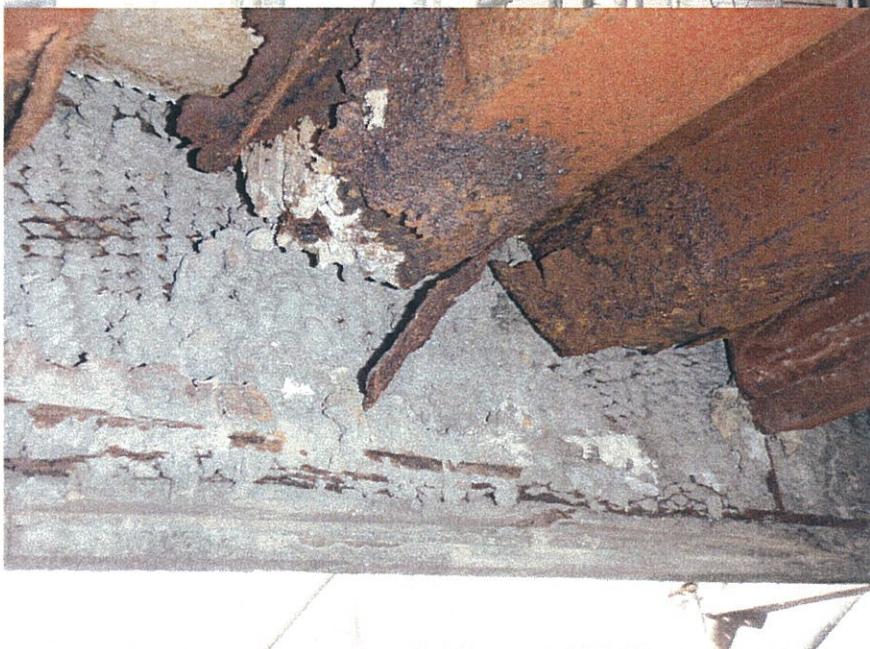
撮影項目②
工種
解体
場所
3階北面 X8
内容
軒先腐食状況

指摘前撮影

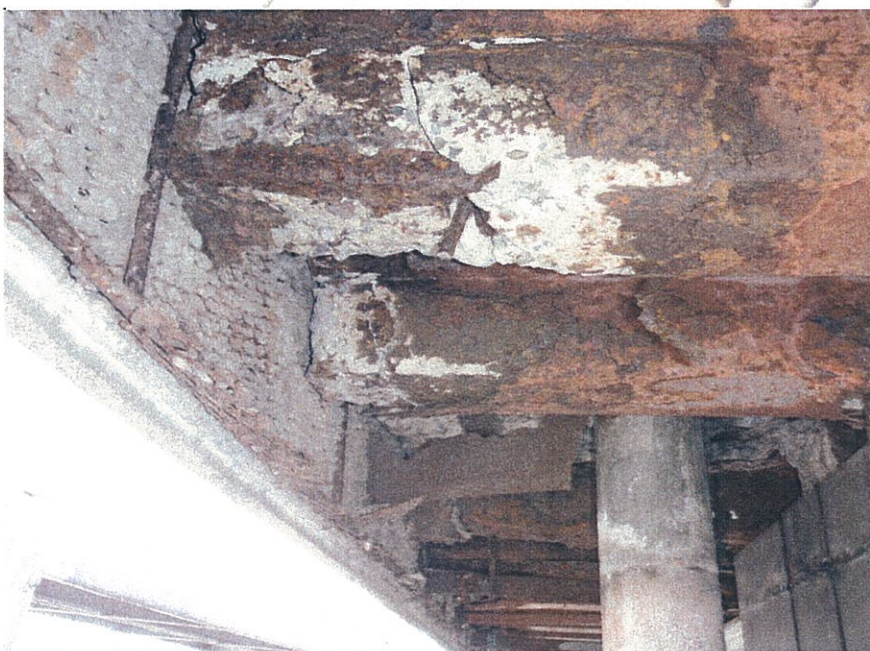
撮影項目③
工種
解体
場所
4階北面 X8
内容
軒先腐食状況

指摘前撮影

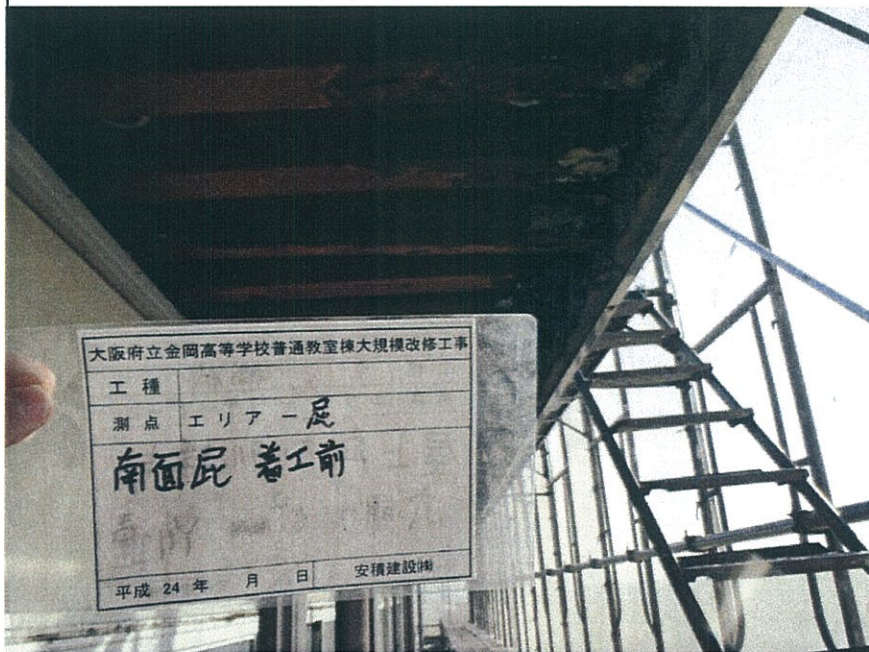
撮影項目④
 工種
 解体
 場所
 4階南面 X8~5
 内容
 軒先腐食状況

指摘前撮影

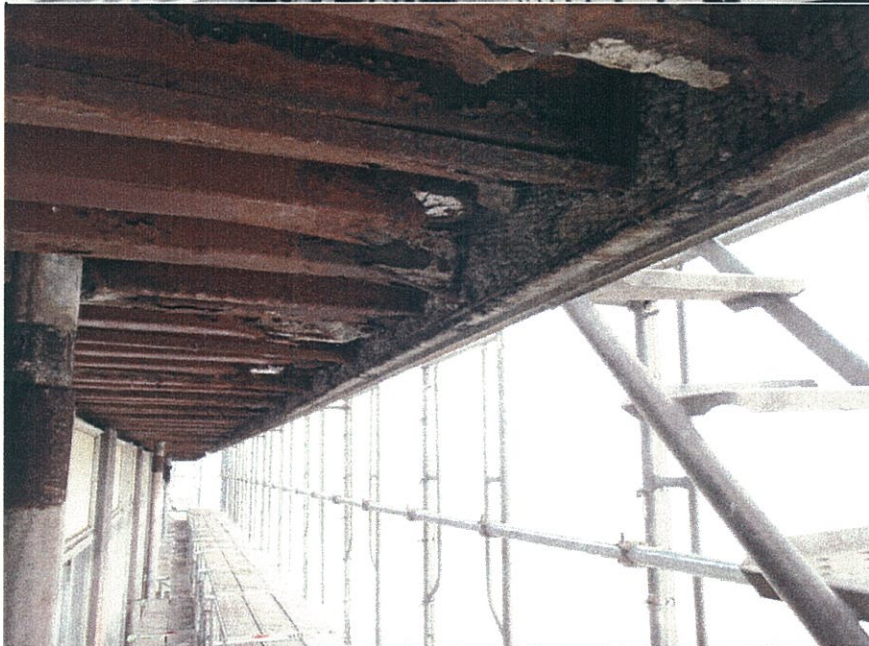
撮影項目⑤
 工種
 解体
 場所
 4階南面 X10~7
 内容
 軒先腐食状況

指摘前撮影

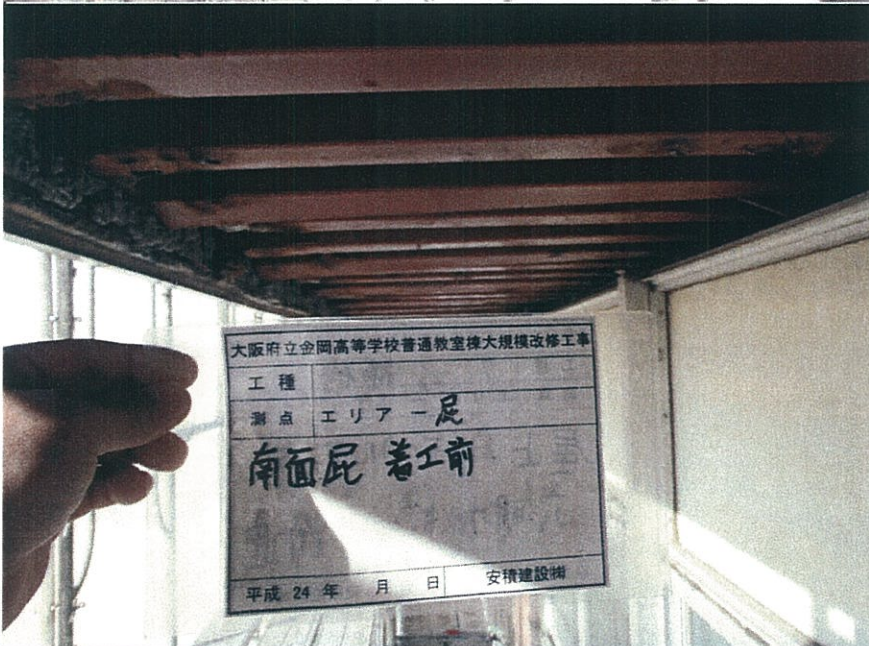
撮影項目⑥
 工種
 解体
 場所
 4階南面 X11~16
 内容
 軒先腐食状況

指摘前撮影

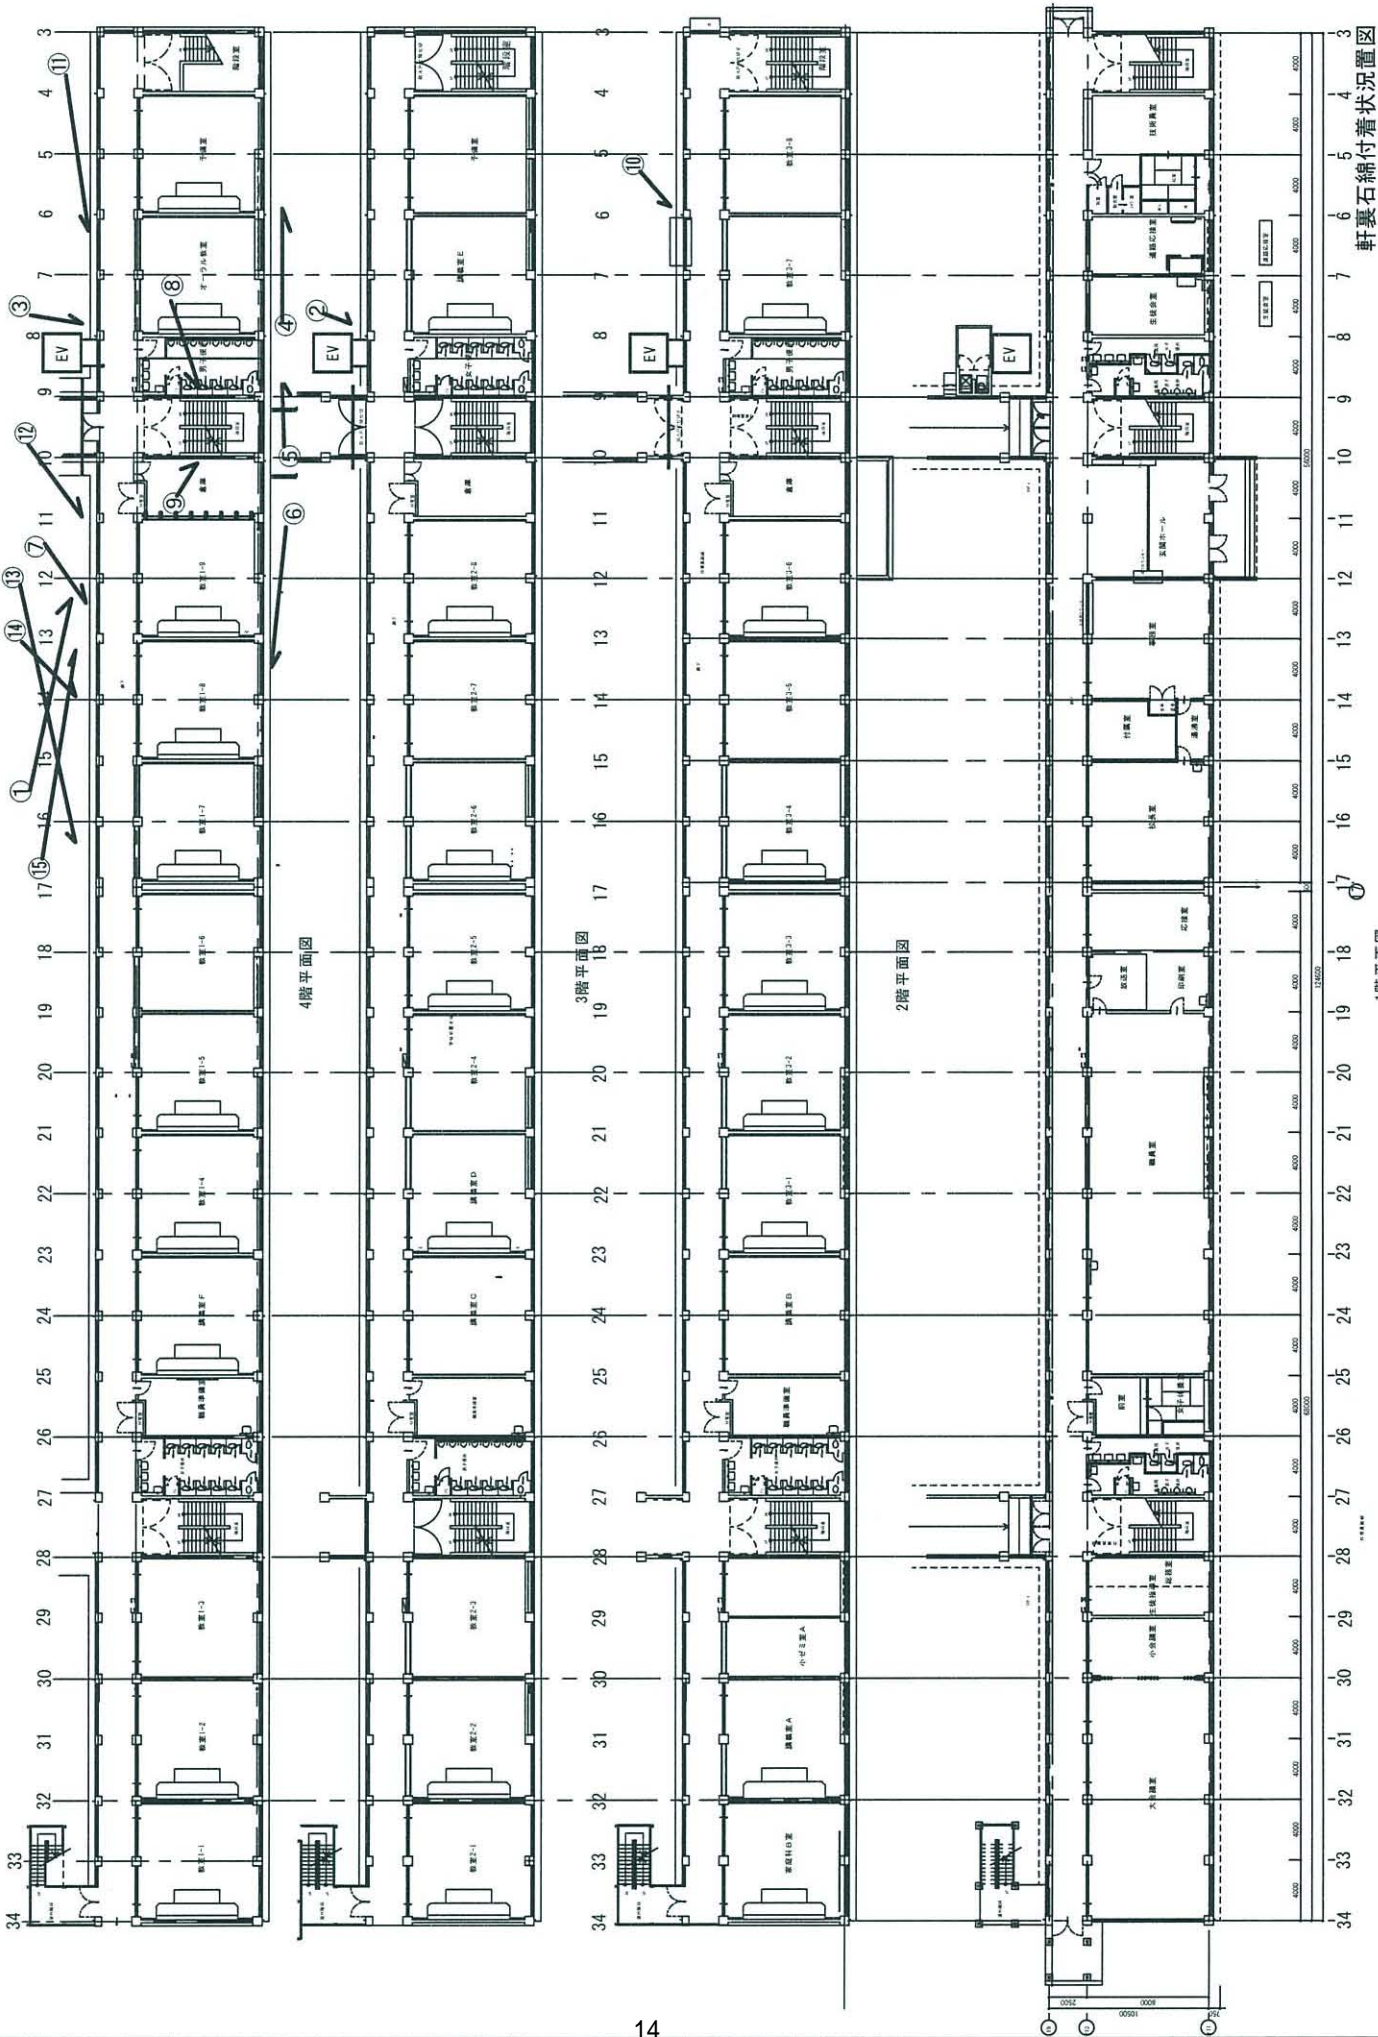
軒裏石綿付着状況置図

- ・落下している場所は2階エレベーターホールに約1cm角の埃の塊のようなもの確認。
- ・R階渡り廊下 西側足場内にも約1cm角の埃のようなもの確認。
- ・1階エレベーターホール東側マンホール上に1個確認、計3箇所を確認した。
(別紙図面記載)
- ・学校側の環境測定業者が石綿だと言っていたと聞き現場代理人が真空掃除機にて速やかに清掃した。
- ・4階北側の渡り廊下より西側で軒裏に吹付け材を確認。(別紙図面記載)
- ・監理者へ直ちに報告する、16:30に監理者、校長、現場代理人で学校にて協議する。
- ・協議内容、生徒の安全を確保するために早急に処理しなければならない。
- ・17:30に監理者、現場代理人が協力業者の石綿除去専門業者に相談する。
対策はどうしたらいいかと相談し、石綿に触れることなく応急処置として石綿の飛散シート養生をした方が良く、それから労基、堺市と協議し対策方法の受付をもらってから施工するべきとアドバイスを受けその旨、学校へ伝え協議し養生する方向で決定する。
- ・11月18、19日で軒裏全面シート養生、18日に真空掃除機によるサッシの溝や足場、足場周辺の清掃を実施する、念のため保護具として半面マスク、ゴーグル、ビニル手袋を着用し施工する。
- ・養生シートの材質は石綿除去1類対応の壁用0.1mm厚のプラスチックシートを使用。

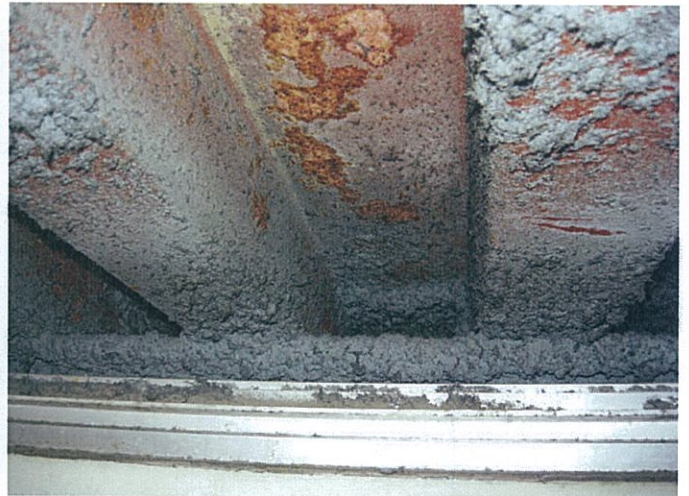
写真Ⅰ. 3階 軒裏吹付材の様子

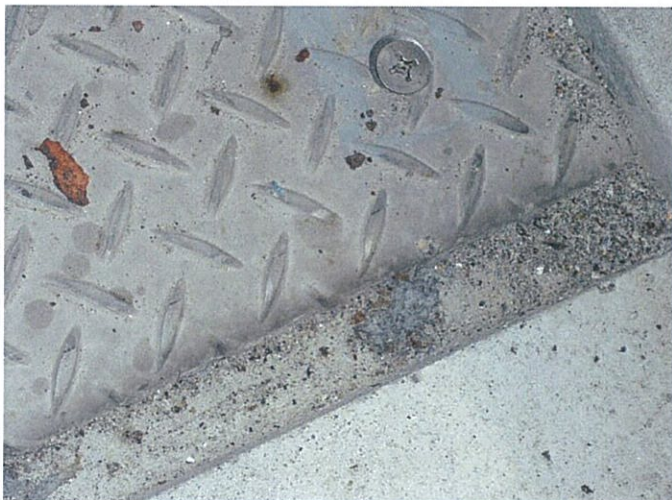
写真Ⅱ. 軒先から校舎内部方向

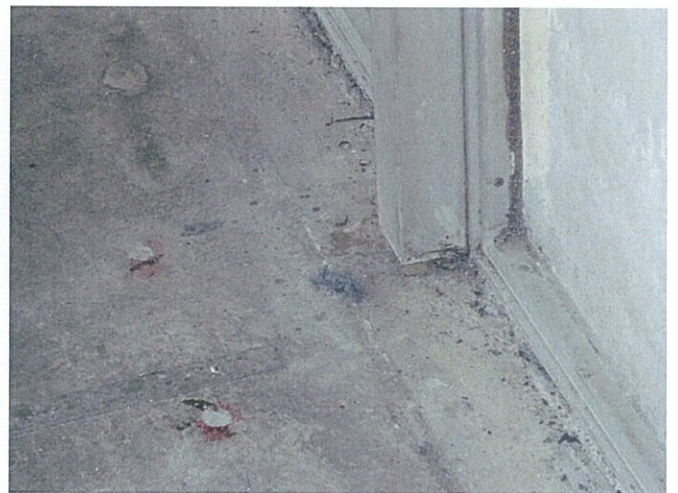
写真Ⅲ. EV前の青石綿

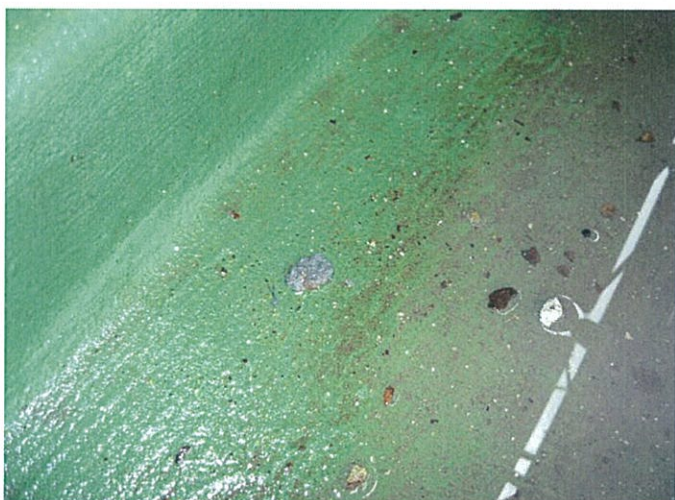
写真Ⅳ. 軒上の青石綿

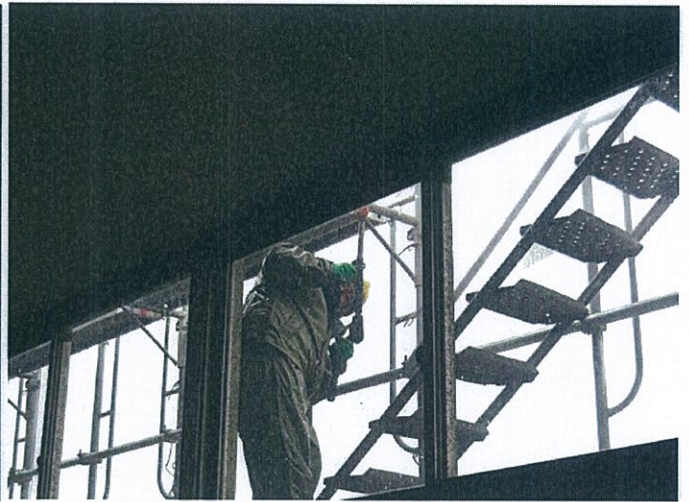
回答・屋上防水改修のための高圧洗浄であり、もし軒裏を高圧洗浄していたら室内の天井から水漏れが有ります。天井からの水漏れは有りませんので、軒下を洗い落したということは絶対にあり得ません。また、ケイカル板撤去後の軒裏の写真にて、洗い落としの行為等行っていないと証明できるものと判断しています。

写真VII-2. 4階 足場上での高圧洗浄作業2

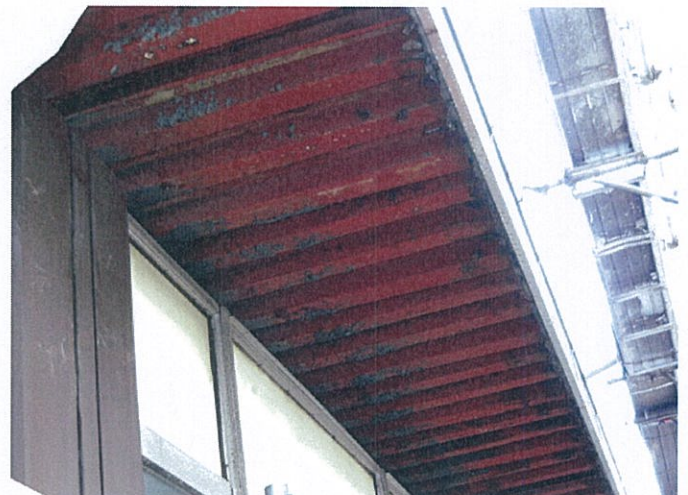
写真IX. 4階 軒裏の様子

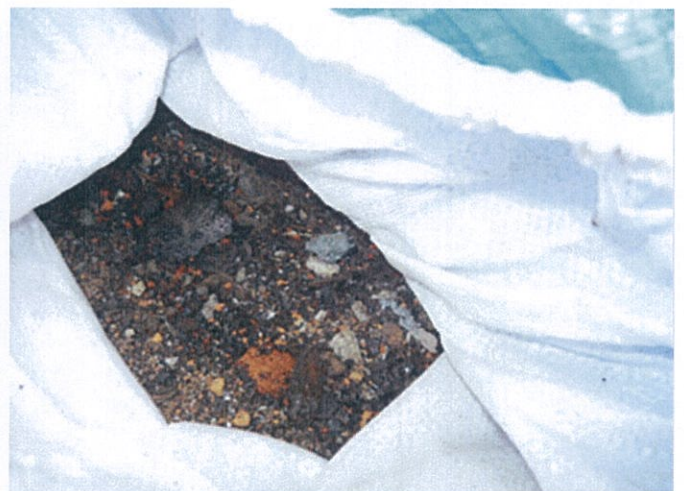
5. A 社の報告では、「現場事務所横のゴミ置き場を確認に行き、土嚢袋内に砂と一緒に青石綿が入っている事を確認した」とあるが、この土嚢袋はどういった目的のもので、なぜそこに置かれていたのか？

回答・屋上の高圧洗浄による清掃作業後の土砂であり、鉄くずも混じっておりましたので、産業廃棄物として処分を行うものとして、一時的に工事エリア内の所定位置に保管していました。

写真X-2. 現場事務所横の土嚢袋内(近景)

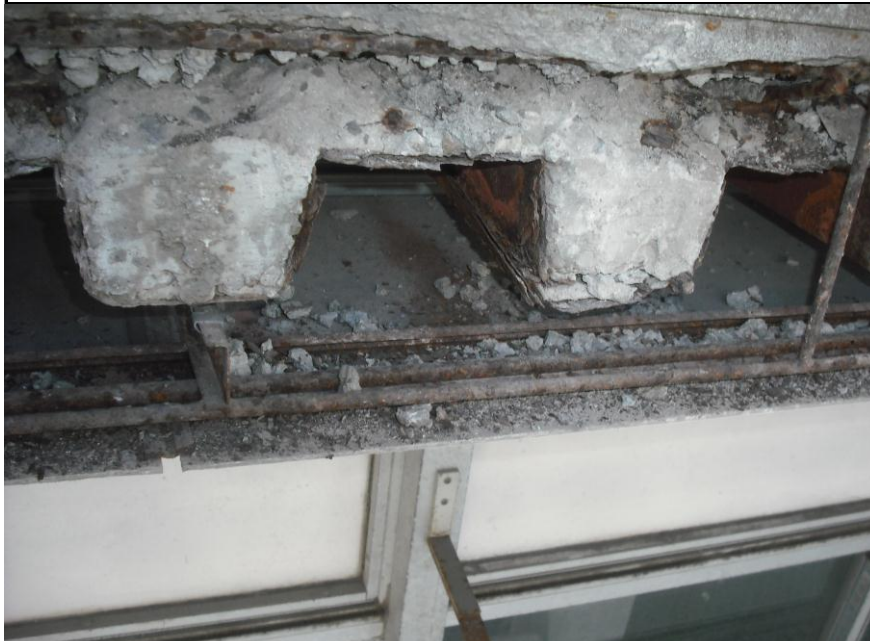
撮影項目
 工種 軒裏改修工事
 場所 南面2階X7~8
 内容 着工前
 事前調査
 軒先腐食確認
 モルタル、コンクリート、錆屑有

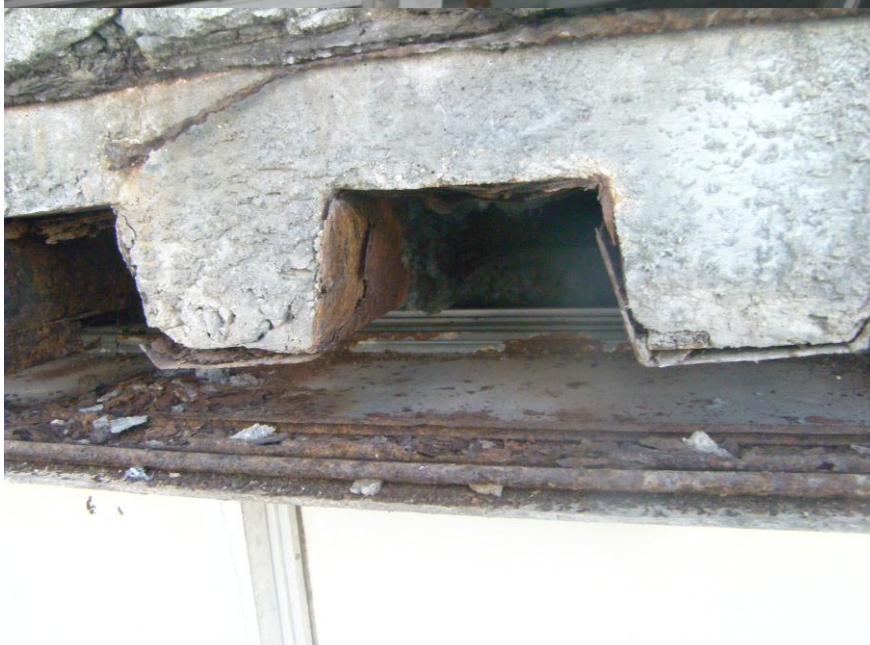
撮影項目
 工種 軒裏改修工事
 場所 南面3階X10~11
 内容 着工前
 事前調査
 軒先腐食確認
 モルタル、コンクリート、錆屑有

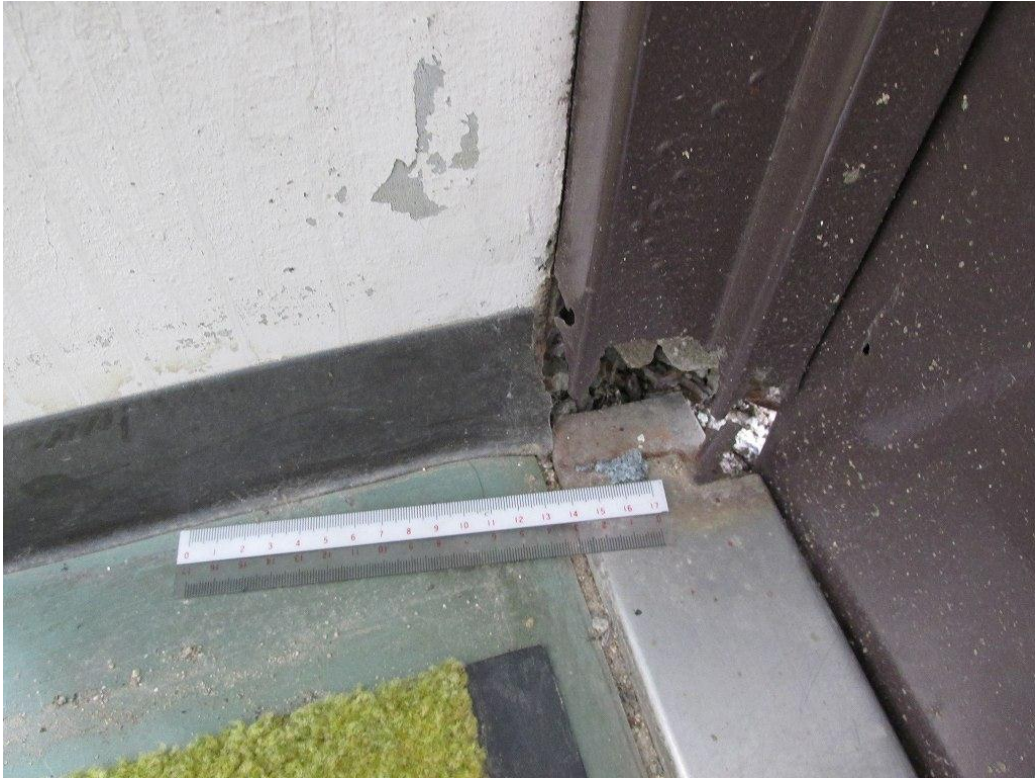
○小片写真

(3) 対応状況 5 月 28 日午後から同 29 日早朝にかけて、小片が発見された付近の柱の補修、廊下の清掃、立入禁止区域の設定、他に同様のものが落ちていないかの確認等を行いました。
その際、1階校長室に面した中庭でも小片(約 15 ミリ角・3片)が発見されており、現在分析を行っているところです。
また、6 月 1 日(土)以降、全HR教室や関係する箇所での室内空気環境測定を実施することとしています。
なお、アスベストの囲い込みの状況については再度確認中です。
