近年の医療機器に関する安全情報

[1]	PMDA 医療安全情報	(独立行政法人医薬品医療機器総合機構(PMDA))
-----	-------------	---------------------------

ガイドワイヤー取扱い時の注意について

金属針との併用によるガイドワイヤーの破損

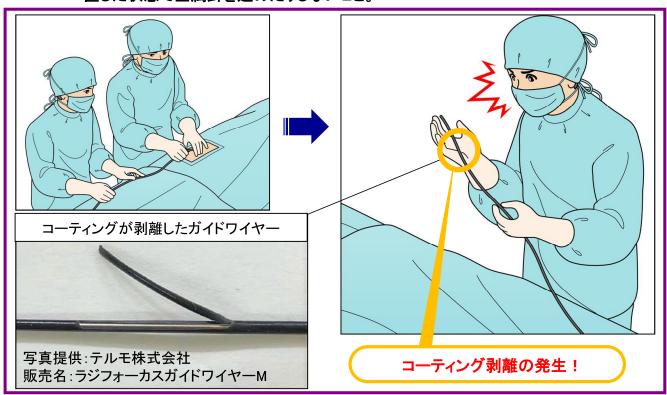
(事例1) 金属針を留置したまま、ポリマー被覆型のガイドワイヤーを引き抜いたところ、コーティン グが剥離し、体内に残存した。

● 金属針や金属製外套管の使用中にポリマー被覆型のガイドワイヤーを引いたり、留 置した状態で金属針を進めたりしないこと。

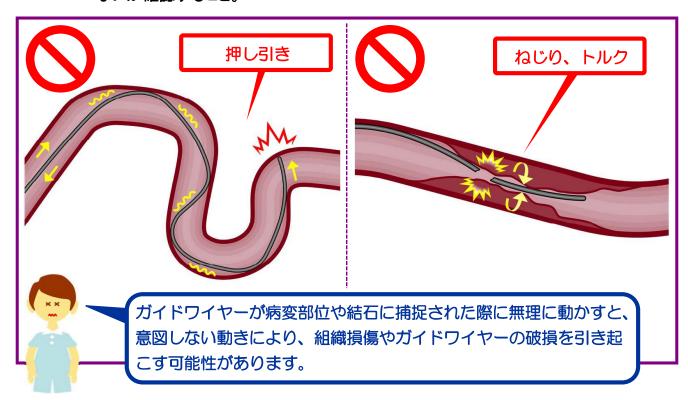
ガイドワイヤーを挿入し、狭窄部位を通過する際に抵抗を感じたものの無理に進めたとこ (事例2) ろ、血管穿孔が生じた。

(事例3) 膵管の膵石除去術にてガイドワイヤーを引き抜いた際に、ガイドワイヤーの先端部が切 れた。

- 抵抗が生じた場合もしくは本品の先端部がスタックした場合は、エックス線透視下で 位置や状態を確認すること。
- ガイドワイヤーを抜去した際には、剥離やほつれなどの異常がないか点検すること。
- 取り出したガイドワイヤーに異常を確認した際には、画像検査において遺残物等が ないか確認すること。

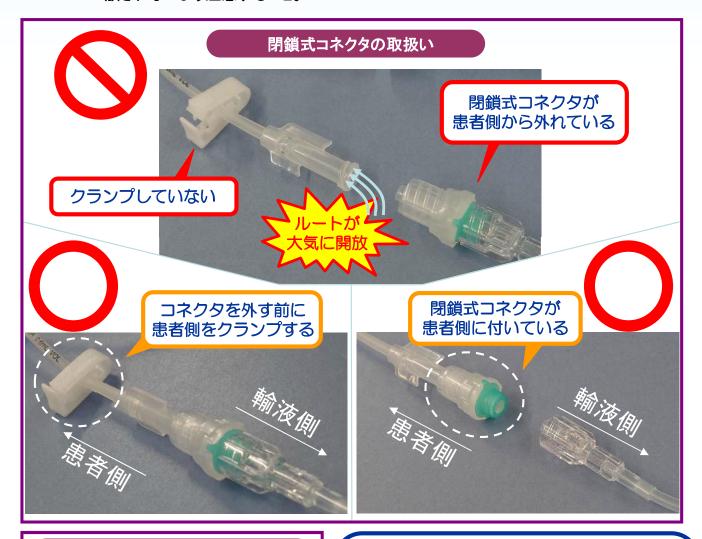
(事例1) 中心静脈カテーテルによる点滴終了時、誤って患者側の閉鎖式コネクタごとルートを外してしまったため、ルートが大気に開放され、空気塞栓が発生した。

閉鎖式コネクタの使用により中心静脈ラインの 大気開放リスクが低減できます!

閉鎖式コネクタと開放式コネクタの混在による 誤認識のリスクにも注意し、院内で使用してい る物品を十分確認しましょう。

● 閉鎖式のコネクタを使用している場合であっても、接続を外す際には、患者側をクランプしていることや閉鎖式のコネクタがついていることを十分確認し、ルートが大気に開放されないよう注意すること。

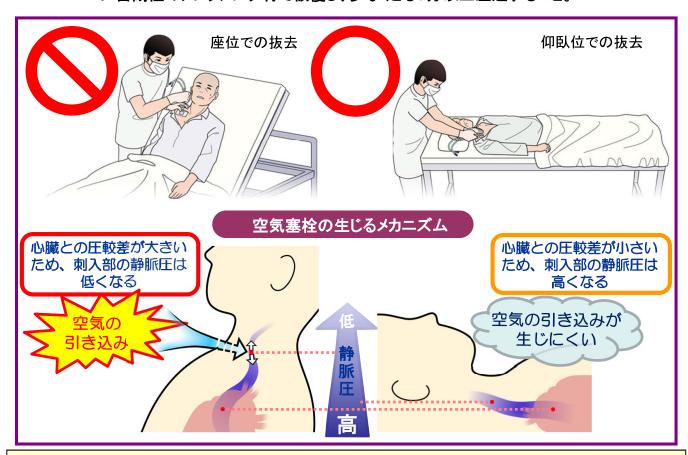
- (事例2) 透析用カテーテルを座位にて抜去したところ、SpO,が低下し意識消失した。頭部CT、MRI 検査の結果、空気塞栓が認められた。
- (事例3) 中心静脈カテーテルを抜去後、ガーゼで圧迫保護を行っていたが、1時間後に患者の容 態が急変した。レントゲン検査の結果、空気塞栓が認められた。

- 内頚静脈、鎖骨下静脈に留置しているカテーテルを抜去する場合には、頭低位で呼 吸を止める等により、刺入部の静脈圧が高い状態で抜去することが望ましい。
- カテーテルの抜去後は、呼吸の再開により空気が引き込まれることのないよう、すぐ に密閉性のドレッシング材で被覆し、少なくとも5分以上圧迫すること。

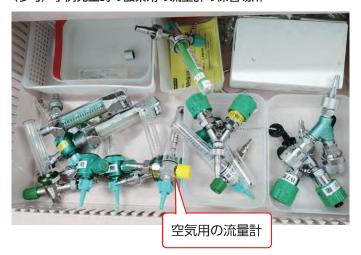
〈参考〉事例発生時の酸素用の流量計の保管場所

事故の内容	事故の背景要因
患者に酸素投与の指示があった。日勤看護	・空気用と酸素用の流量計
師Aは、病室の中央配管から酸素吸入を行う	ぞれ別のカゴに収納されて
準備をした。流量計の収納場所から、流量	酸素用のカゴに空気用が
計を手に取った。その際、酸素用のつもり	いた。
で誤って空気用の流量計を手に取ったこと	・病棟に複数の規格の酸素
に気付かなかった。病室の酸素のアウトレッ	計が存在していた。
ト(緑色)に流量計の接続部が合わなかっ	・酸素用の流量計に病棟名
た。違和感を覚えたが、隣のアウトレット	た黄色のシールが貼付し
(黄色) に流量計が差し込めたため接続し	空気の黄色と酸素の緑色
た。経鼻カニューレで酸素3L/分の投与を開	が統一されていなかった。
始したが、患者のSpO ₂ は88%であった。医	・当該病棟では、空気を投
師も流量を調整したが、SpO₂に注意してお	会がなく、空気用の流量
り、誤って空気用の流量計を空気のアウト	ていなかった。
レットに接続し投与していることに気付か	・医師・看護師は、患者の
なかった。夕方、夜勤看護師Bは、始業時ラ	下を病態の増悪による酸
ウンドで流量計を確認した際、空気のアウ	良であると認識していた。
トレットに接続されていたことには気付か	
l

- カゴに収納されていたが、 カゴに空気用が混じって
- (数の規格の酸素用の流量 していた。
- 流量計に病棟名を記載し Oシールが貼付してあり、 色と酸素の緑色の色分け れていなかった。
- 東では、空気を投与する機 、空気用の流量計に慣れ った。
- 護師は、患者のSpO2の低 の増悪による酸素化の不 と認識していた。

- 改善策
- 酸素用の流量計は、それ・流量計を収納する時は、空気用と 酸素用が混じらないように環境整 備をする。
 - ・多種ある流量計の規格を統一して いく。
 - ・流量計にチューブを接続するニッ プルナットの色を、酸素は緑色、 空気は銀色に統一する。
 - ・流量計に貼付するラベルは、酸素 は緑色、空気は黄色に統一する。
