事務連絡
令和4年3月24日

厚生労働省子ども家庭局子育て支援課
厚生労働省社会・援護局
障害保健福祉部障害福祉課

児童福祉施設等に設置している遊具等の安全管理の強化について

都市公園における安全確保について

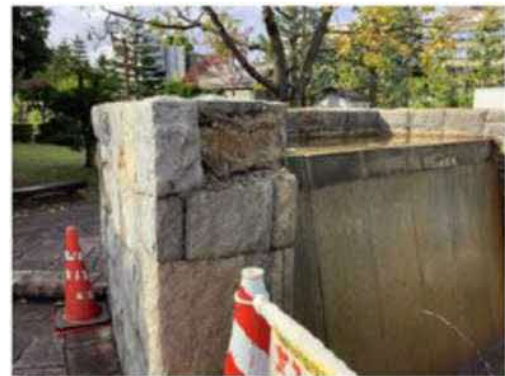
事故発生状況

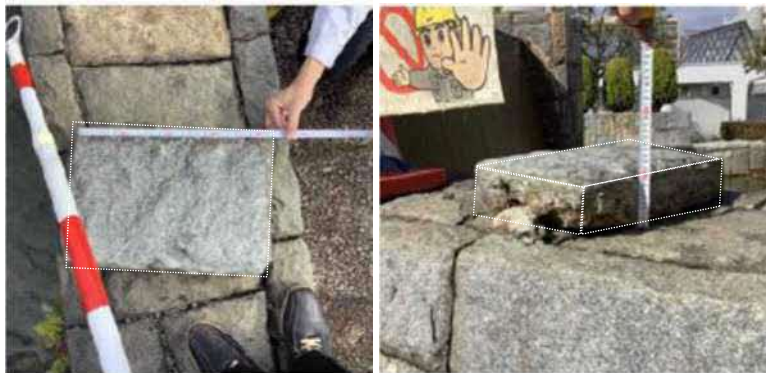
外れた修景用の石
