# 原子燃料工業(株)熊取事業所の 近況について

(令和6年度第1回環境放射線評価会議)

令和6年8月6日  
原子燃料工業株式会社 熊取事業所

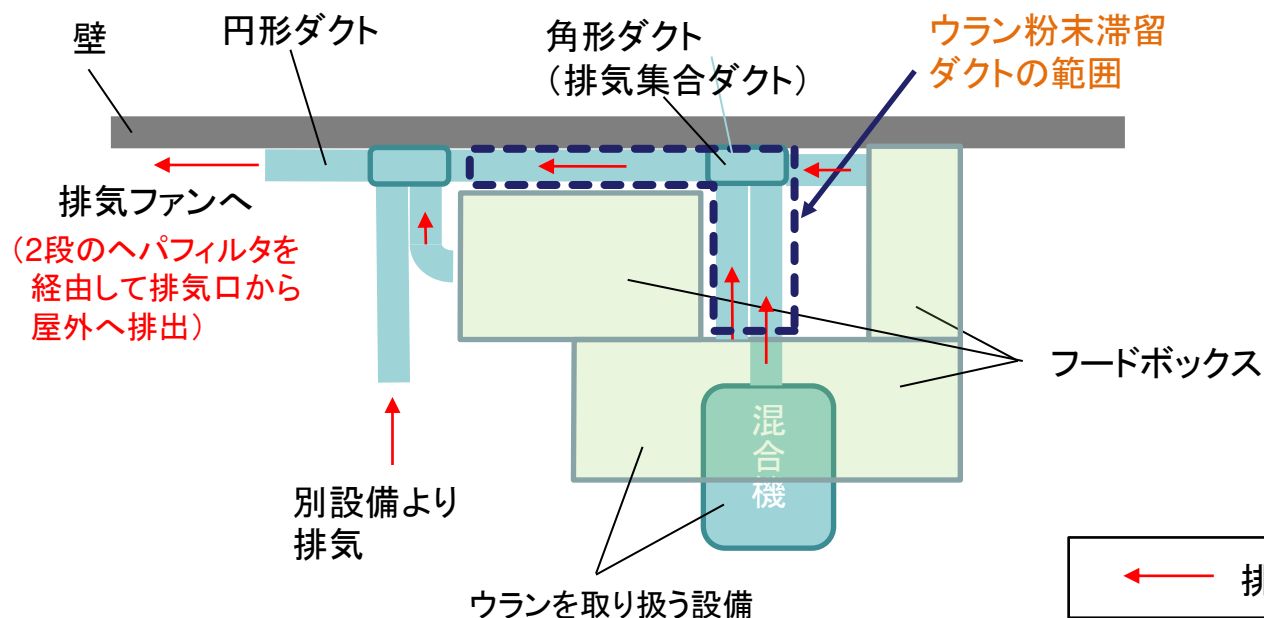
### 再発防止対策 (ハード対策) 平面図 【対策前】

令和5年2月から5月にかけて実施した当社熊取事業所の新規規制基準対応に係るダクト改造工事において、加工施設 第1種管理区域(ウランを直接取り扱う区域)の混合室排気ダクト(\*1)(以下「当該ダクト」という。)から合計約170 kgのウラン粉末を回収いたしました。

これらは、原子燃料加工時にウラン粉末を取り扱っている設備フードボックス内(\*2)のウラン粉末が当該ダクト内に少しずつ吸い込まれ、滞留したものでした。

当該ダクト以外の排気ダクトに対しては定期点検を実施し、ウラン粉末を回収していましたが、当該ダクトは、フードボックスに囲まれて日常的にアクセス可能な位置になかったこと、新規規制基準対応工事に際して当該ダクトを改善することとしていたため、保安規定第62条の6(保全計画の策定)に定める点検計画から漏れていました。

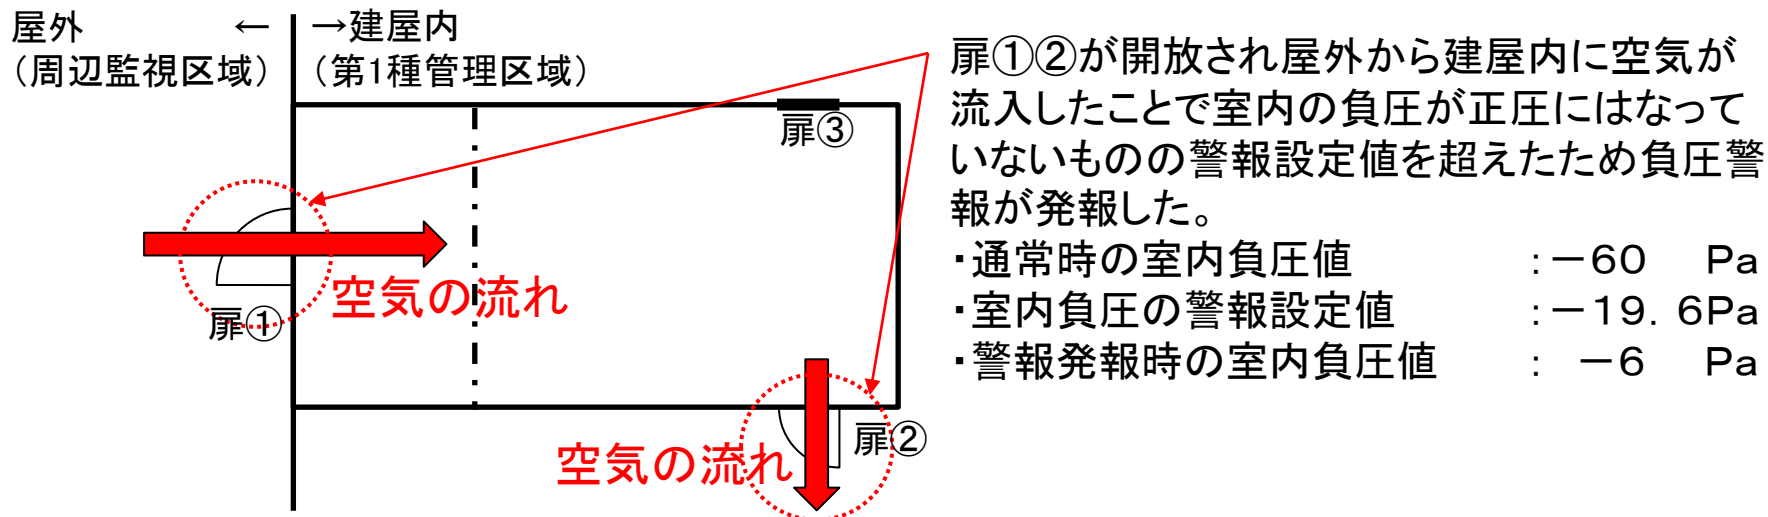
負圧を保っている第2加工棟内の内部扉を開けた状態で外部扉を開けたことにより、正圧にはなっていないものの警報設定値を超えたため、警報が発報したものです。速やかに外部扉を閉じた結果、9時36分に正常値に戻ったことを確認しました。

- 扉①を開放して建屋内から屋外に物品を搬出する作業を2名で実施する事としていた。
- 室外で電話連絡をしていた作業員1名が扉②を開けて入室した。
- 扉②は自動で閉るはずであったが、床面との干渉により閉らなかった。
- 扉①を開放する際は扉②③を開放しないことを規定していたが、搬出作業に意識が集中してしまい扉②の開閉状態の確認ができていなかった。

- I 久しぶりの作業ということもあり、作業前の重要ポイント(扉②③の開閉状況を含む)の確認が不十分であった。
- II 扉②は自動で閉るものとの思い込みがあった。

- i 重要ポイントを確認しやすいように、手順書に以下を明記する。(原因 I )
  - ・作業中は扉②③を施錠すること。
  - ・扉の開閉状態を確認する見張り人を室内に配置すること。
- ii 改訂後の手順書により関係者を教育する。(原因 I )
- iii 3H作業(初めて、変更、久しぶり)については確認漏れ等を防止するために、作業前に重要ポイントの確認を行う。(原因 I )
- iv 室内側の作業者が扉②③の開閉状態を把握できるランプを設置する。(原因 I )
- v 扉の調整等を実施し、自動で閉るようにする。(原因 II )
