# 大阪府都市基盤施設維持管理技術審議会

## 第 1 回 河川等部会

《各施設の現計画の検証、課題と対応方針について》

（下水道施設編【本編】）

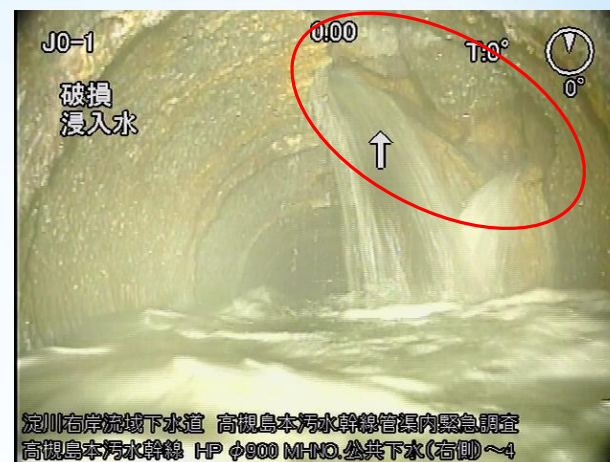
### ① 高槻島本污水幹線

○平成30年6月18日

大阪北部地震の影響で破損し、管渠内に浸入水が発生し、道路陥没が発生した

⇒平成28年度の管渠調査により、管渠の腐食を発見。  
平成30年度より対策実施の方針であった。

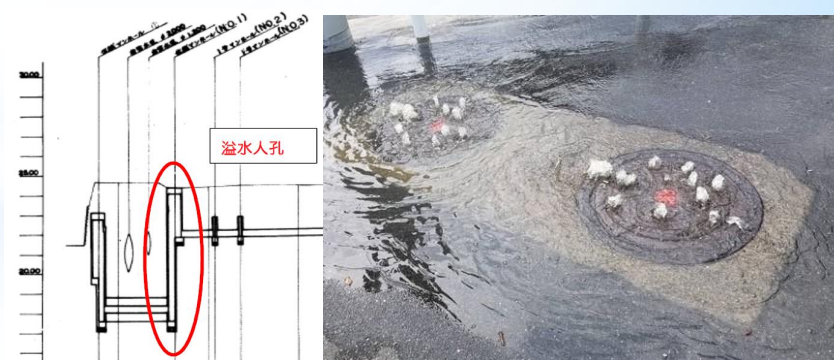
### ② 香里枚方幹線

○令和2年4月2日

伏越し上流のマンホールから污水溢水が発生した

⇒伏越し部は常時満水状態であるため、腐食が発生しにくい場所として、点検対象から外していた。

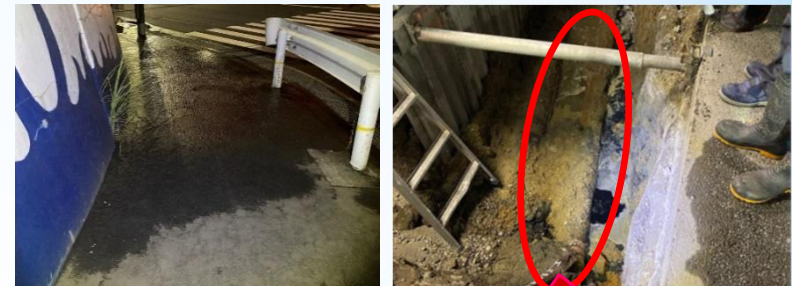
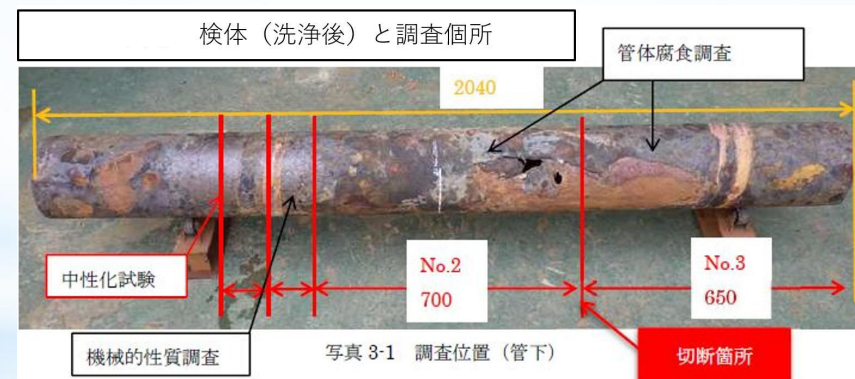
### ③ 礫ノ上送泥管

○令和4年8月5日

- ・道路上で漏泥を確認
- ・掘削したところ管下部に亀裂を確認

⇒検証の結果、土壌の影響による管外面の腐食と判明。

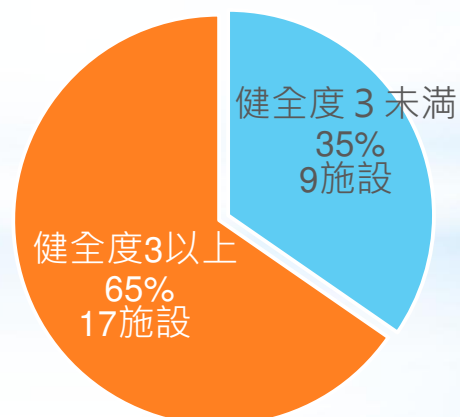
詳細点検結果（R4末時点）

健全度3未満の9施設は、防食塗装、蓋等の土木付帯施設の劣化等によるもの。

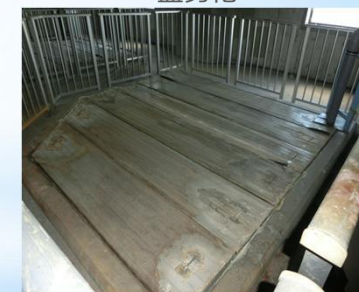
今池水みらいセンター汚泥処理棟  
蓋劣化

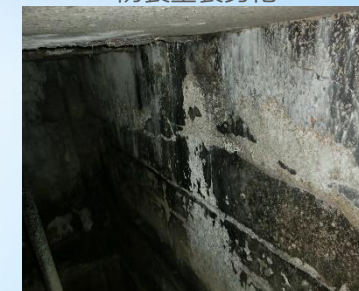
防食塗装劣化

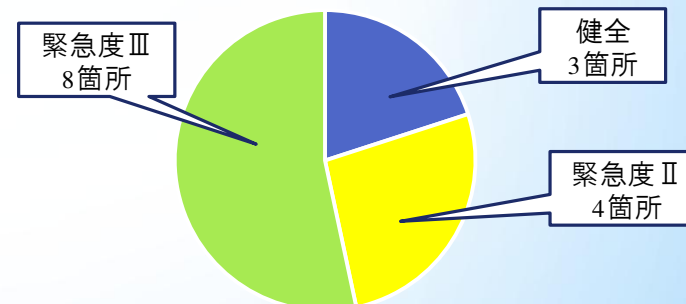
#### 点検済15箇所の緊急度判定結果

※緊急度Ⅱの4箇所については、いずれも腐食は無く、部分的な浸入水等による判定であった

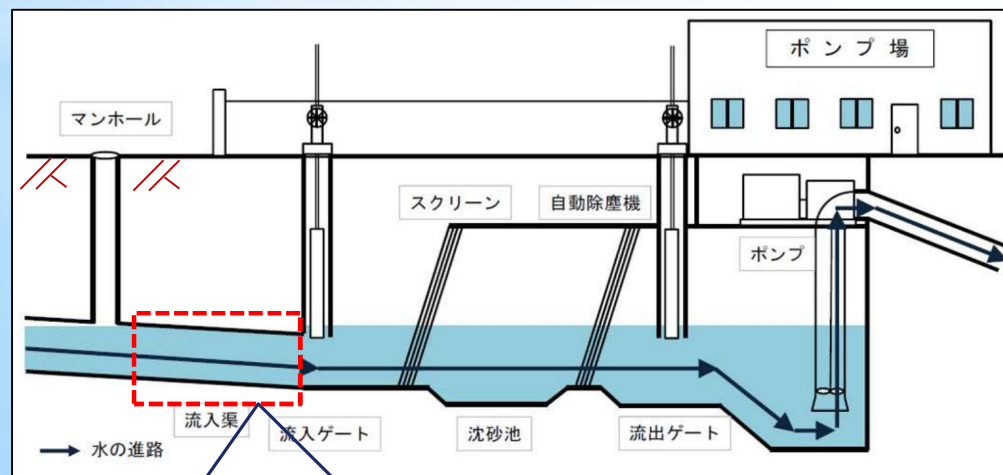
処理場・ポンプ場の常時水没している水槽構造物では、点検が出来ていない、または気層部の点検しか出来ていない施設がある。

下水が処理場に流入する直前の施設である流入渠は、満水に近い状態であり、また、代替施設が無い
