# 【施設効果事例】 神ガ丘地区 急傾斜地崩壊対策事業 (大阪府河内長野市神ガ丘)

災害発生日：令和5年6月2日

発生箇所：大阪府河内長野市神ガ丘

対策施設：待受け擁壁

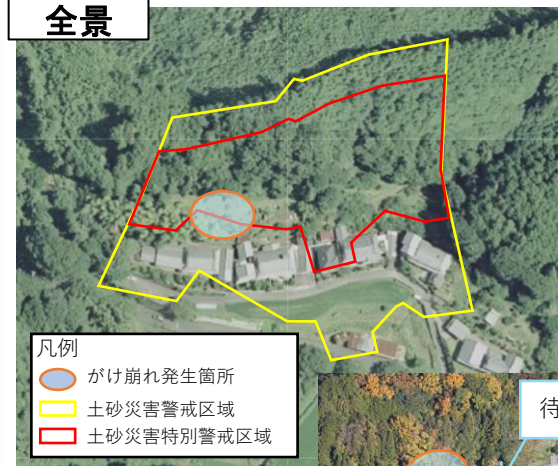
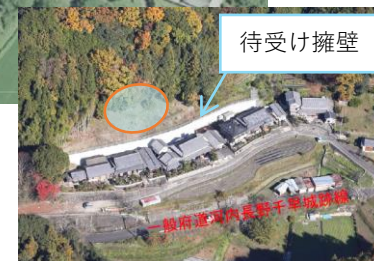
全景

状況：当該施設は府単独事業により対策工事を実施し、令和4年6月に完成した。令和5年台風第2号に伴う大雨によりがけ崩れが発生したが、施設が土砂を捕捉し、がけ下の住宅への被害を未然に防止した。

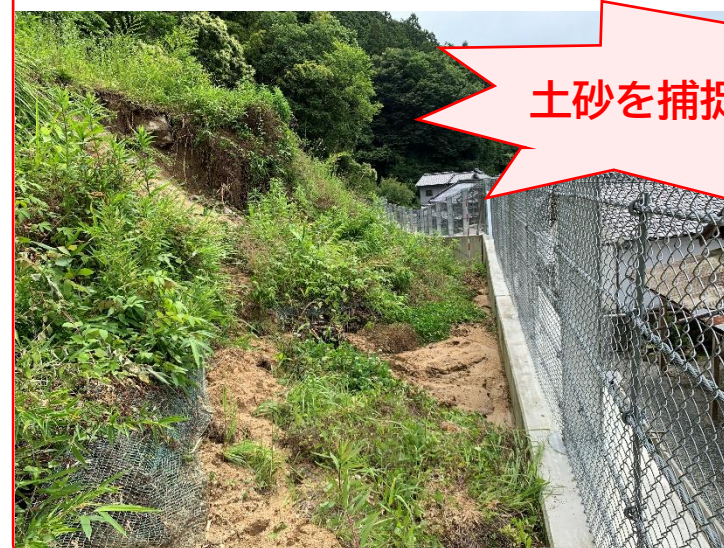
がけ崩れ発生直後 (R5.6撮影)

崩壊状況：捕捉量(土砂) 約10m<sup>3</sup>
