### 第3章 太陽の塔の改修履歴および保存管理

#### 1. 平成4年度（1992）の修理工事<sup>37)</sup>

## 2. 平成28年度（2016）の改修工事

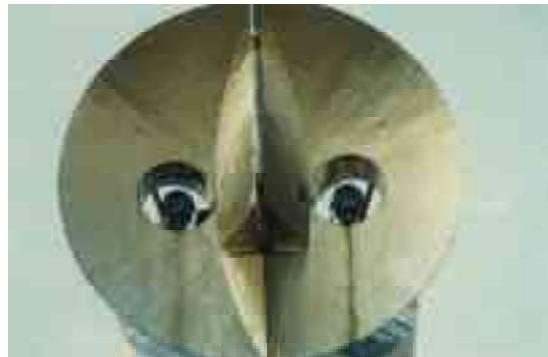
黄金の顔は、仕上げのスコッチカルフィルムの劣化が進行しており、素地のスチール鋼板には錆が発生していた。黄金の顔の修理は、傷んでいた全てのスチール鋼板を丁寧に取り外し、同形状のステンレス板を配置のうえ、ステンレス製のビスにて固定された。

図 3-2 黄金の顔 フィルムの劣化と赤錆

建築当初の黄金の顔は、鉄骨下地に 340 枚（正面 169 枚、背面 171 枚）の鉄板が取り付けられていたが、鉄板の腐食が著しいことから、鉄板は全て取り外しステンレス製の板に更新され、表面はスコッチカルフィルム（3M 製）貼りにて仕上げた<sup>40)</sup>。

黄金の顔については昭和 45 年（1970）の竣工時の姿に復旧すべく、解体前の全ての鉄板に番付を行い、一枚一枚丁寧に解体した。取り外した 340 枚の鉄板は工場でステンレス板（SUS304）に正確に型を写し取り、解体前と同じように鉄骨下地に配置し、当初と同位置にステンレス製のビスで固定した。ステンレス板は鉄板と同じく 0.4mm 厚の材料を採用した。鉄骨下地は既存のものをケレンし、鋸止め塗装を施して再度使用した。また、顔を支持する中央の鉄骨もケレンを行い鋸止め塗装が行われた。

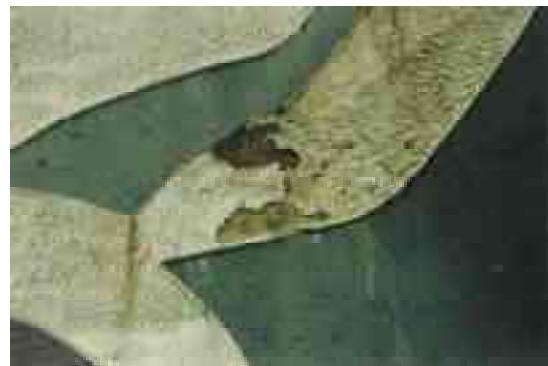
図 3-4 右腕付け根 仕上材の剥離（背面）

外部表面の化粧吹付けモルタルの浮きや剥離、表面劣化が確認されたため破損箇所（計約 296 m<sup>2</sup>）における補修が行われた。補修方法は、ピックハンマーおよび高圧洗浄機にて劣化部分のモルタルを除去し、下地処理、プライマーを塗布しファイバー入りポリマーモルタルによる吹付け補修、仕上げに吹付け塗装（下塗・中塗・上塗）が行われた。化粧吹付けモルタルの表面劣化が特に著しかった右腕の上面については、劣化していたモルタルを除去した後に下地処理、プライマーを塗布した後に防水が行われている。

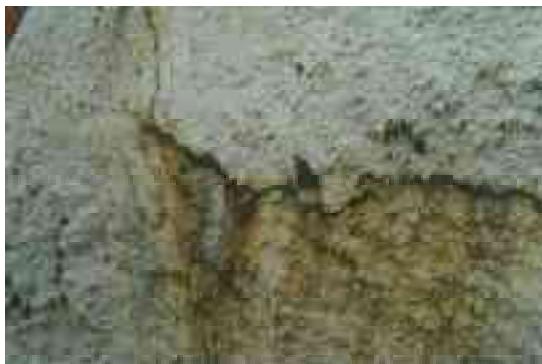
外壁に生じた亀裂は仕上材の化粧吹付けモルタルに生じたもので、ショットクリート（吹付けコンクリート）や鉄筋コンクリートの躯体の内側にも亀裂は散見されたものの躯体に影響が及ぶような大きな亀裂は見られなかった。また、外壁の仕上材の化粧吹付けモルタルに生じた亀裂からは水の侵入が見られたが、ショットクリート（吹付けコンクリート）や鉄筋コンクリートを貫通し内部にまで及ぶような水道は確認されなかった。

図 3-5 左腕付け根 亀裂部からの漏水

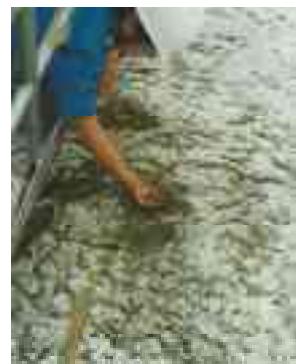
図 3-6 左腕上部 モルタルの劣化

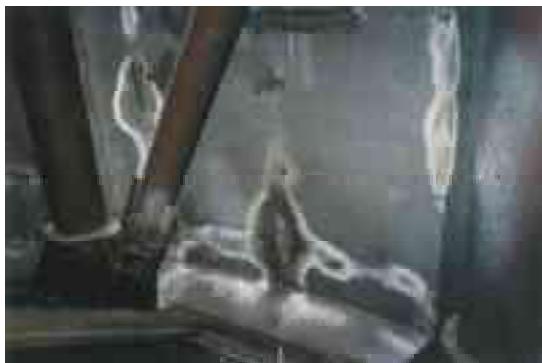
内部は腕部のショットクリート（吹付けコンクリート）における表層部のモルタルの剥落や露筋、漏水による白華が確認されたため、モルタルによる補修と中性化防止剤の塗布が行われた。

図 3-7 胴体上部内側 白華

ショットクリートの表面の浮き・剥離、露筋箇所の脆弱部分を研ぎ取り、ケレン・清掃などの下地処理を行い、セメント系防錆剤塗布、研ぎ箇所にはプライマー（2液型エポキシ樹脂）を塗布した後にエポキシ樹脂モルタルを充填した。また、ショットクリート部の傷みが進行しないよう全面に中性化防止剤を塗布した。ショットクリート部は、下地処理のうえ中性化防止剤を塗布し、プライマー（2液型エポキシ樹脂）、パテ材（2液型エポキシ樹脂）を順次塗布した。最後に2液型柔軟ポリウレタンにて上塗りした。

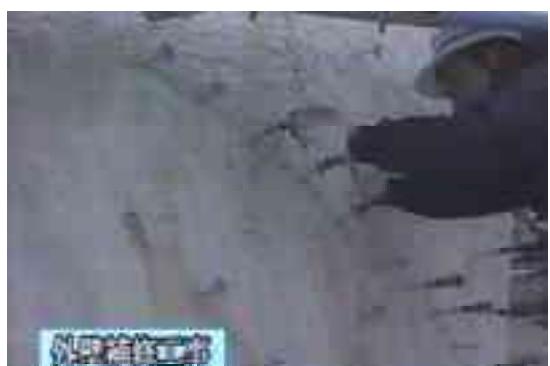
図 3-10 外壁補修 エポキシ樹脂注入

亀裂幅が0.3mm以上の箇所(計2,493m)<sup>39)</sup>については、下地処理のうえ、シール材による養生を行い、ポンプを用いてエポキシ樹脂(強度発現型)の注入を行った。0.3mm未満の箇所(計約532m)については、下地処理のうえひび割れに沿って弾性エポキシ樹脂シール材をすり込み、最後にはみ出た材料をふき取り仕上げとした。

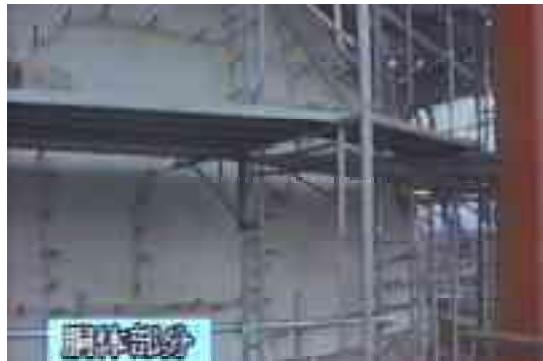
図 3-11 胴体下部鉄筋コンクリート部補修

鉄筋コンクリートおよび鉄骨鉄筋コンクリート部は、仕上材の化粧吹付けモルタルの亀裂が多数確認されたため補修が行われた。ひび割れが0.3mm以上の箇所(計約160m)および0.3mm未満の箇所(計221m)では、それぞれ「ショットクリート部(吹付けコンクリート部)」

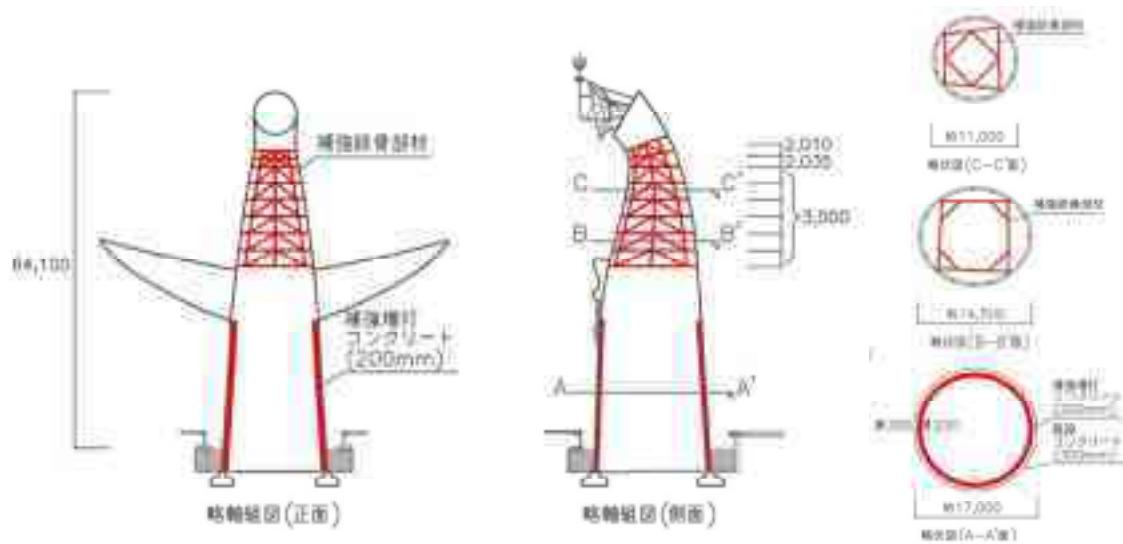
耐震診断は、時刻歴応答解析により外力分布を定め、保有水平耐力 ( $Qu/Qun$ ) から耐震性能の有無について判断した。保有水平耐力は、0.6～0.9 という数値となり耐震性能の不足が確認された。腕部については、縦地震荷重 1G 加入時に短期許容応力度を超えている部材を確認した。

図 3-22 太陽の塔に施工された構造補強

耐震補強は、建物の内部に耐震要素を増設することで強度型の補強を目指すこととした（頂部鉄骨の補強、RC 増し打ち補強）。また、胴体下部における RC シェル最下層の開口補強も実施した。

頂部は地震力の増幅が大きいため、既存の鉄骨にできるだけ応力を負担させない方法として、剛性の高い四角形のフレームを既存の鉄骨の内側に内接する方法を採用した。  
(鉄骨フレームに 7 割ほどせん断力を負担)

胴体下部は既存の RC 壁の内側に 200 mm の鉄筋コンクリートの増し打ち補強を行った。解析結果から、胴体下部にはかなり大きな曲げモーメントとせん断力がかかることが分かったため、曲げモーメントの大部分を 200 mm の増し打ち壁内の鉄筋 (D19、ピッチ 150 mm) に、せん断力を 500 mm の RC 壁に負担させる計画とした。

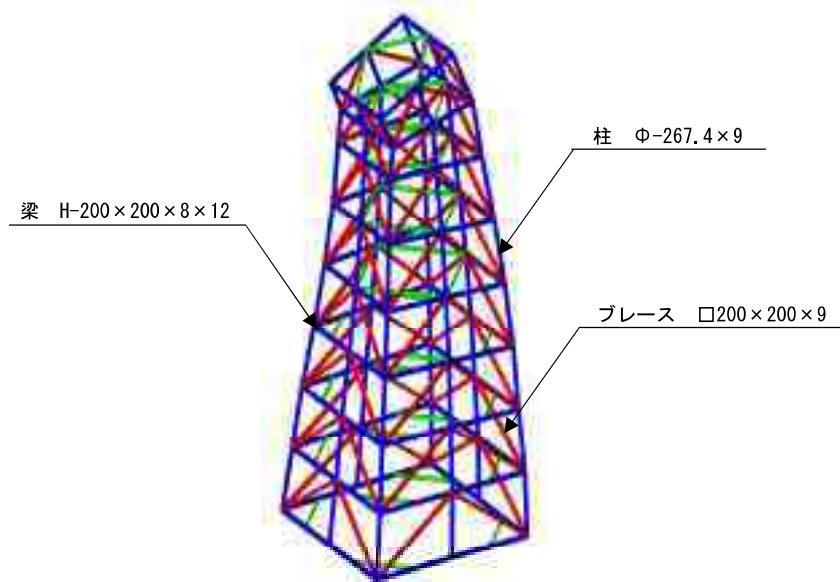
図 3-23 胴体上部 内部に設置された鉄骨フレーム補強

頂部における耐震補強は、4本柱の四角形の鉄骨フレームによる補強が行われた(図3-22、23参照)。出入口は狭隘であったため、細分化した鉄骨部材を、太陽の塔の最下部から搬入、中央に設置されたシャフトを利用し上部まで引き上げ、組み立てが行われた。鉄骨フレームは既存の円筒形の塔内に内接するよう配置された。既設の鉄骨と補強材の接続部にはベースプレートが溶接され、平面上4カ所上下9箇所、計36箇所にて接続された。

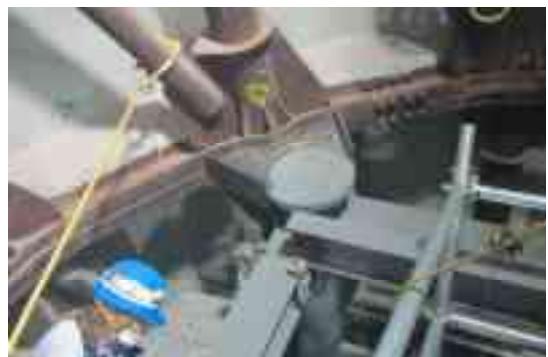
図3-28 (ア) 既設鉄骨と補強材の最頂部接続部

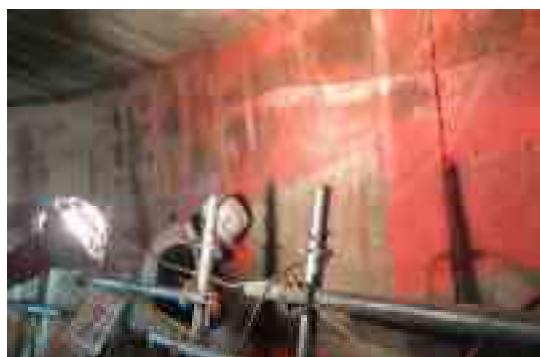
図3-29 (イ) 当初壁面塗装書き落し作業

鉄筋コンクリート造の胴体下における耐震補強は、約1000枚の既設の拡散板を取り外し、躯体の塗装を剥がし、その後に既設300mmの壁体にコンクリート躯体を200mm増し打ちする工事が行われた。壁面には約1万本のアンカーが設置され、配筋、型枠の設置、コンクリートの打設が行われた。完了後、型枠を取り外し、壁面の再塗装を行ったうえで、拡散板の美装を行い、再度取り付けを行った。取り付けは改修前と同じように躯体へのビス止めとした。

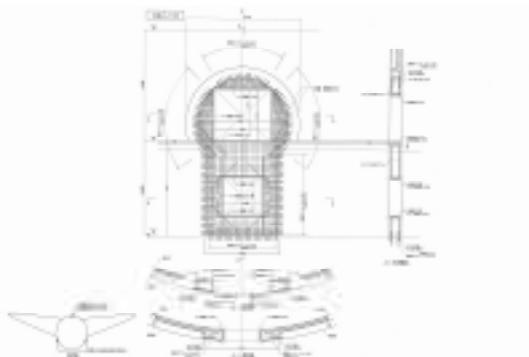
図 3-31 (ウ) 北側開口補強図

昭和 45 年（1970）年当時の太陽の塔の 1 階には 3 箇所の開口（出入口）、地下 1 階には 1 箇所の設備用の開口が設けられていたが、1 階の 2 箇所の開口（出入口）は平成 28 年（2016）時の工事着手時にはコンクリートで塞がれていた<sup>44)</sup>。今回これら既設の 4 箇所の開口を増築部からの動線として活用するために、閉塞されていた 2 箇所のコンクリートは撤去のうえ、4 箇所全ての開口部に対して開口補強が行われた。開口部の周囲にコンクリート増し打ち補強が行われ、4 箇所の出入口（1 階は幅 2,100 mm × 高さ 2,170 mm、地下 1 階は 1,500 mm × 1,500 mm）を確保した。既設の開口部の内側に接着系アンカーが設置され、配筋、型枠の設置、コンクリートの打設が行われた。
