宅地被害の参考事例

地震や大雨などにより、どのように宅地又は宅地を保護している擁壁は被害を受けるでしょうか。被害事例を紹介します。

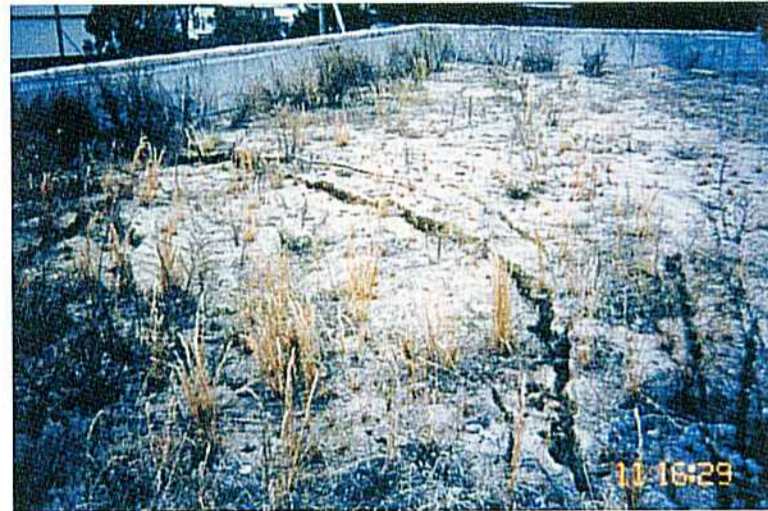
① 宅地地盤の亀裂

宅地地盤に円弧状にひび割れが生じています。擁壁が転倒する可能性があるため、擁壁の状態を確認する必要があります。

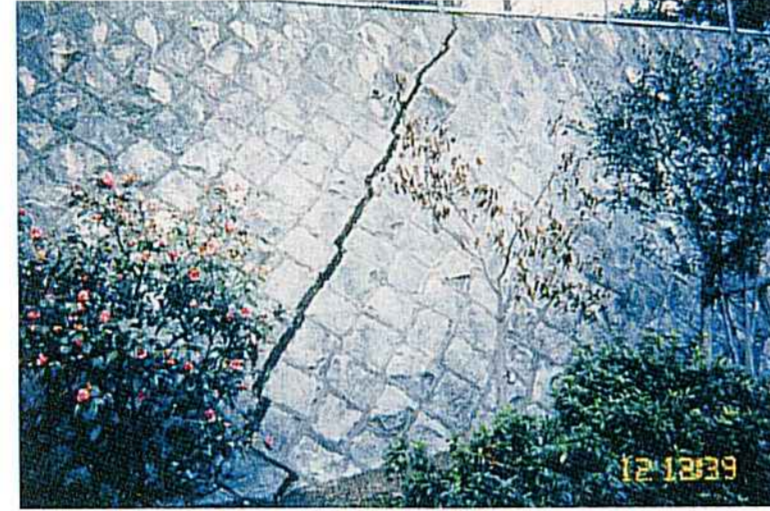
② 練積造擁壁の亀裂

斜めのクラック（≒ひび割れ）が、縦横や両方の要因により、ブロックの目に沿って生じています。

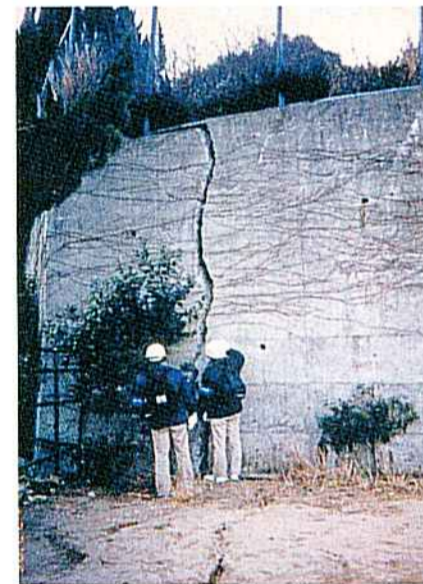
③ コンクリート系擁壁の亀裂

宅地地盤性能や擁壁断面などに問題がある箇所が、大きな地震力を受けたため、クラック（≒ひび割れ）が生じたと考えられます。

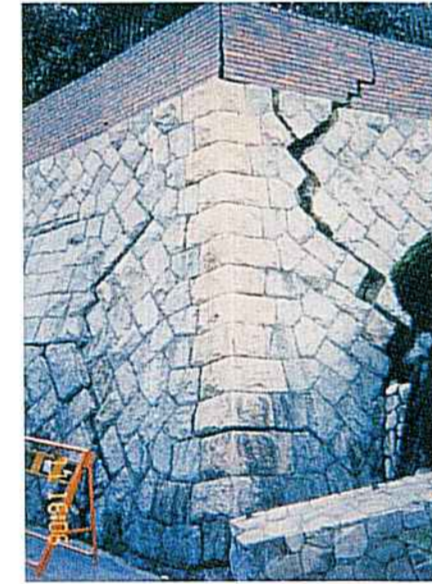
④ 擁壁隅部の亀裂

隅部は、お互いに擁壁が交わる箇所での引っ張りあいにより、被害が生じること多く、鉄筋等により適切な補強が必要です。

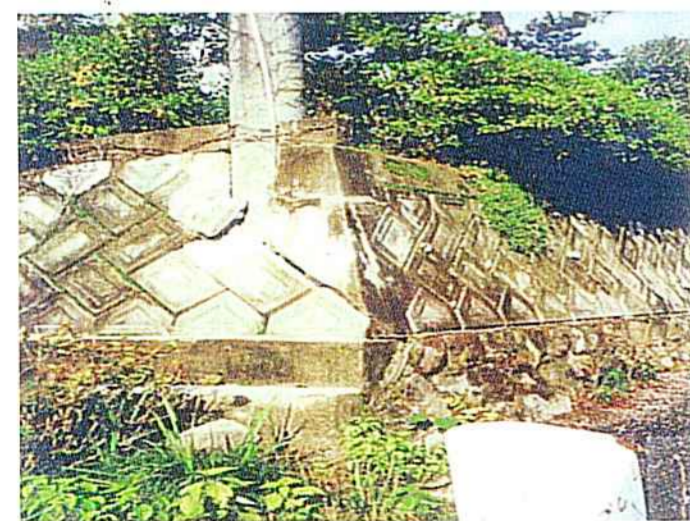
⑤ 電柱が立っている擁壁の崩壊

電柱等の異物が入っている場合、揺れ方が異なるため崩壊の原因となります。

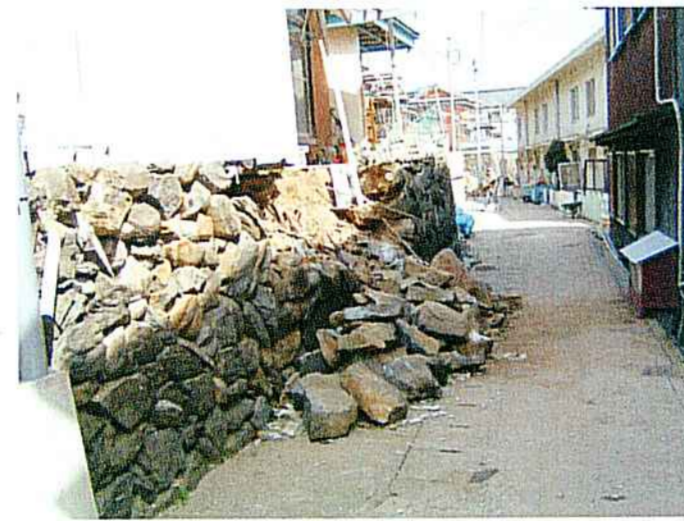
⑥ 上部に建物がある擁壁の破壊

空石積擁壁直上に建物がある場合の例です。建物に被害を受けなくても、擁壁の破壊により危険な状態になることがあります。

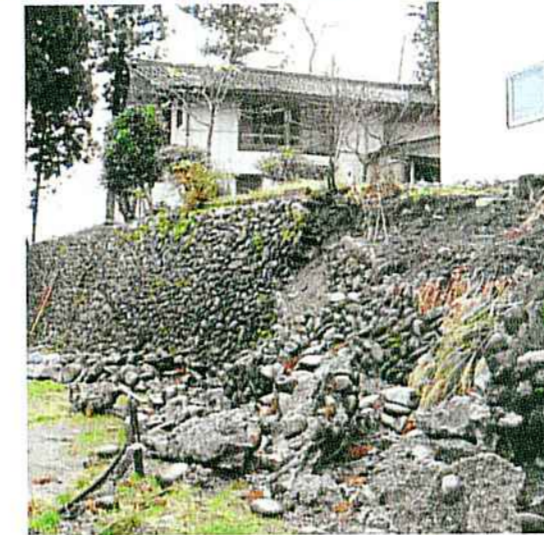
⑦ 玉石積擁壁の崩壊

強度の不足と水抜き穴の未設置のため、大規模に崩壊しています。

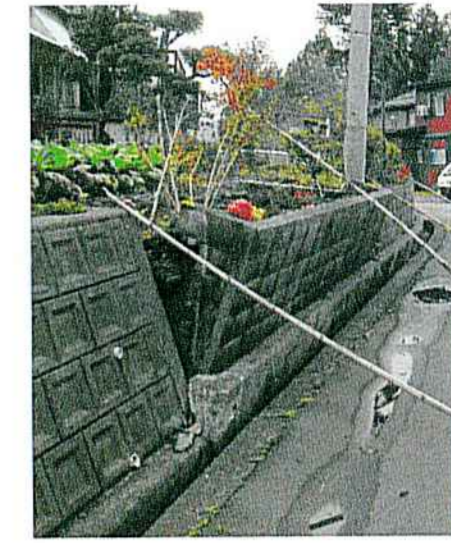
⑧ ブロック塀の転倒

ブロック塀の裏に盛土があり、塀の強度が不足したため、転倒しています。
