大阪府都市基盤施設維持管理技術審議会

第1回 河川等部会

《各施設の現計画の検証、課題と対応方針について》

(下水道施設編【参考資料】)

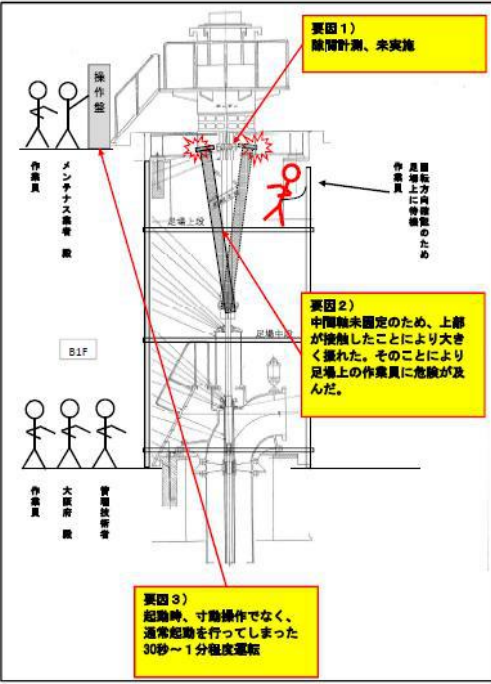
No1汚水ポンプ 事故報告概要 (1/2)

内 容 : No1汚水ポンプ試運転時において、電動機回転方向の確認作業 (M単試験) 開始直後に発生。電動機、ポンプ間の動力を伝達する中間軸はカップリングフランジ部で、接続ボルトを取外し、縁切りをしていたが、電動機の運転を開始直後に、電動機カップリングと中間軸上部カップリングが接触し、両カップリングおよび中間軸ほかを損傷させてしまいました。

また、中間軸が大きく揺れたことにより、回転方向確認のため足場上に待機していた作業員において、接触・挟まれ災害発生の恐れがある状態 (ヒヤリハット) となってしまいました。

要図1)
隙間計測、未実施

要図2)
中間軸未固定のため、上部が揺れたことにより大きく揺れた。そのことにより足場上の作業員に危険が及んだ。

要図3)
応急時、寸動操作でなく、通常起動を行ってしまった30秒～1分程度運転

要図1)
電動機側カップリング-中間軸上部の隙間△t2 未計測

要図1) に対する原因
 芯出し立会時△t1の隙間計測の確認を頂いていた (図1) 接続箇所を変更しても、△t2の隙間は△t1の隙間と同じ寸法と認識していた

要図2)
中間軸を仮固定していなかった
近傍作業員との接触事故の恐れが生じてしまった (ヒヤリハット)

要図2) に対する原因
「前回同様作業で問題ない」との思い込みがあった

要図3)
寸動運転とすべきところを通常起動とし、30秒～1分連続運転してしまっ

- ・2号汚水ポンプの負荷運転時に電動機の異常振動が発生した。
- ・作業手順書には記載していなかったが、回転方向確認と電動機単体の振動計測を同時に実施する計画とした。

寸動運転後、連続運転とすべきであったが、2号機運転時は、接触が無かったため、省略行為を行ってしまった

- ・電動機架台とベースプレートの間にライナー(12mm)を挿入し、△t2の隙間を大きくする。
- ・M単運転前に、△t2の隙間計測する

原因に対する改善策 (次頁参照)
 仮設足場より1m²程度で4方向より固定する
 試験運転 (回転方向確認) 時、人員配置を行わない

- ・チェックシートを用い、作業状況を確認します
- ・作業開始前到大阪府殿、メンテナンス殿、元請け関係者にて打合せを行います
- ・B1F、1Fに元請けの監視者を配置します

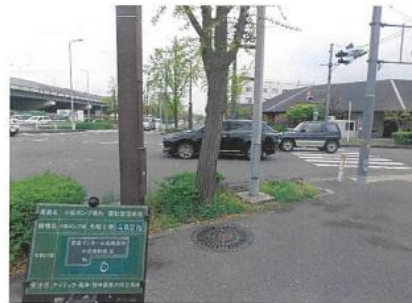
写真№ : 1

人孔№ : 中央南幹線(Ⅲ)
№.0

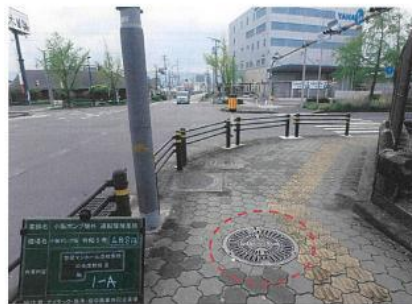
写真№ : 2

人孔№ : 中央南幹線(Ⅲ)
№.1-A

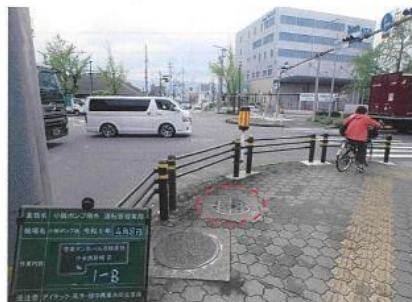
写真№ : 3

人孔№ : 中央南幹線(Ⅲ)
№.1-B

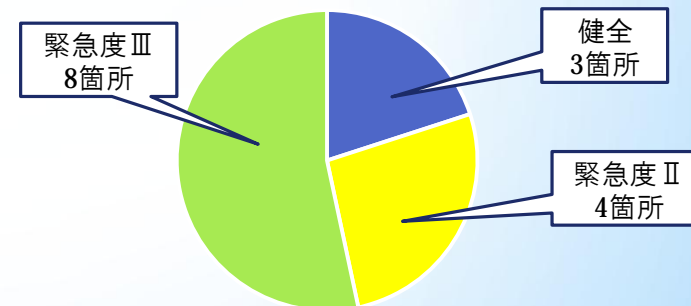
点検済15箇所の緊急度判定結果

※緊急度Ⅱの4箇所については、いずれも腐食は無く、部分的な浸入水等による判定であった

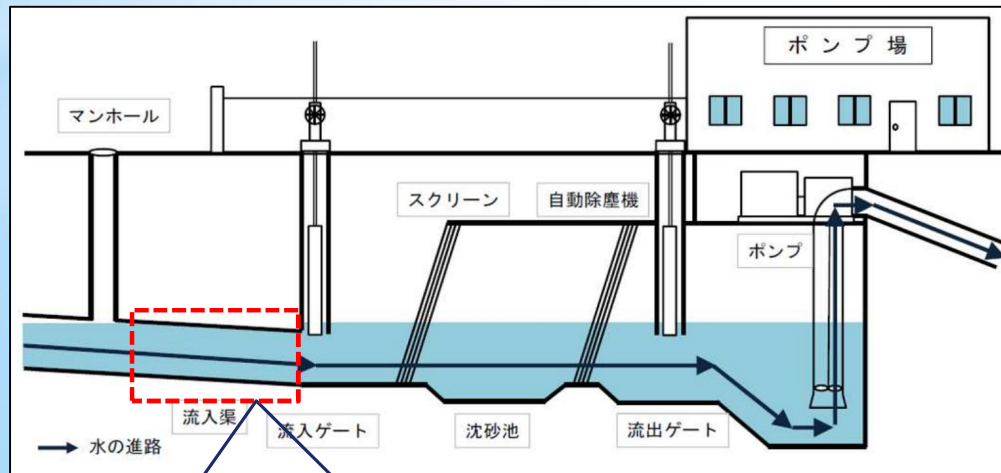
処理場・ポンプ場の常時水没している水槽構造物では、点検が出来ていない、または気層部の点検しか出来ていない施設がある。

下水が処理場に流入する直前の施設である流入渠は、満水に近い状態であり、また、代替施設が無い

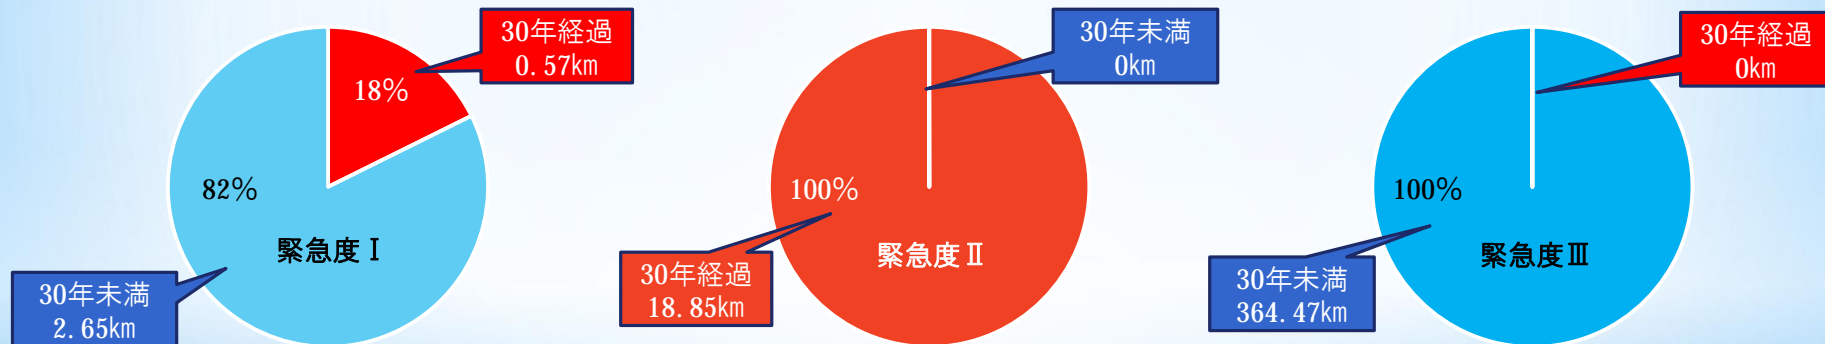
【各緊急度毎の30年経過管の割合※】 ※各緊急度の延長には、対策工事済みの延長を含む

- ・緊急度 I : 30年経過管の割合は約2割となっており、全体の割合約6割と比較して少ない
- ・緊急度 II : 30年経過管が100%となっている
- ・緊急度 III : 30年未満の管が100%となっている

現状のデータによる適切な設定は困難であるため、維持管理情報を蓄積した上で、適切な経過年数による頻度設定を検討していく

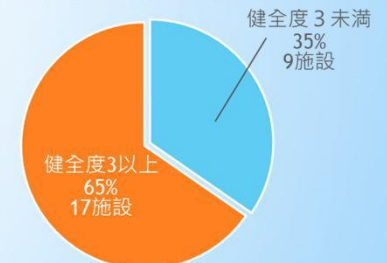
詳細点検結果（R4末時点）

健全度3未満の9施設は、防食塗装、蓋等の土木付帯施設の劣化等によるもの。
