大阪府 都市樹木 再生指針（案）

安全安心で快適な街路・みどり空間の創出に向けて

令和2年3月
大阪府都市整備部

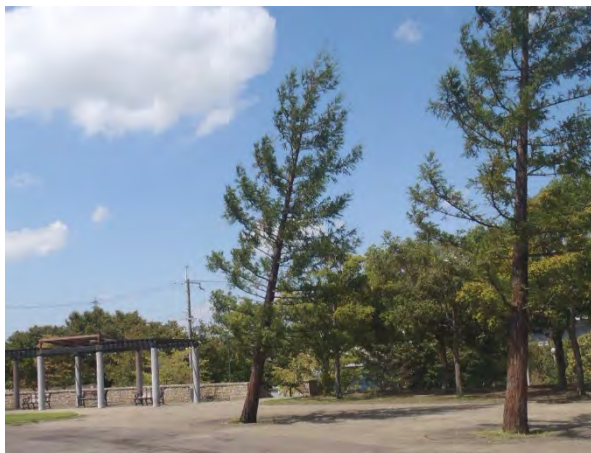
寝屋川公園（傾斜）

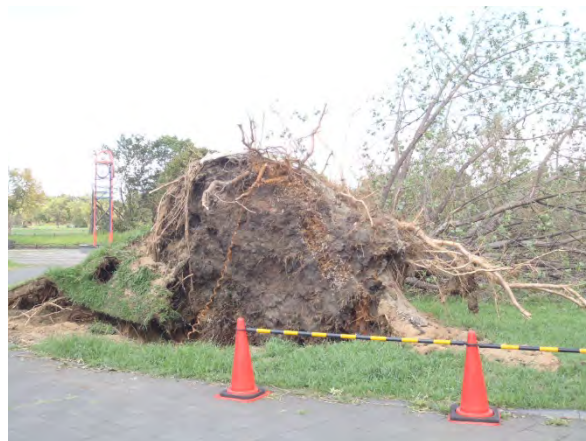
深北緑地（根返り）

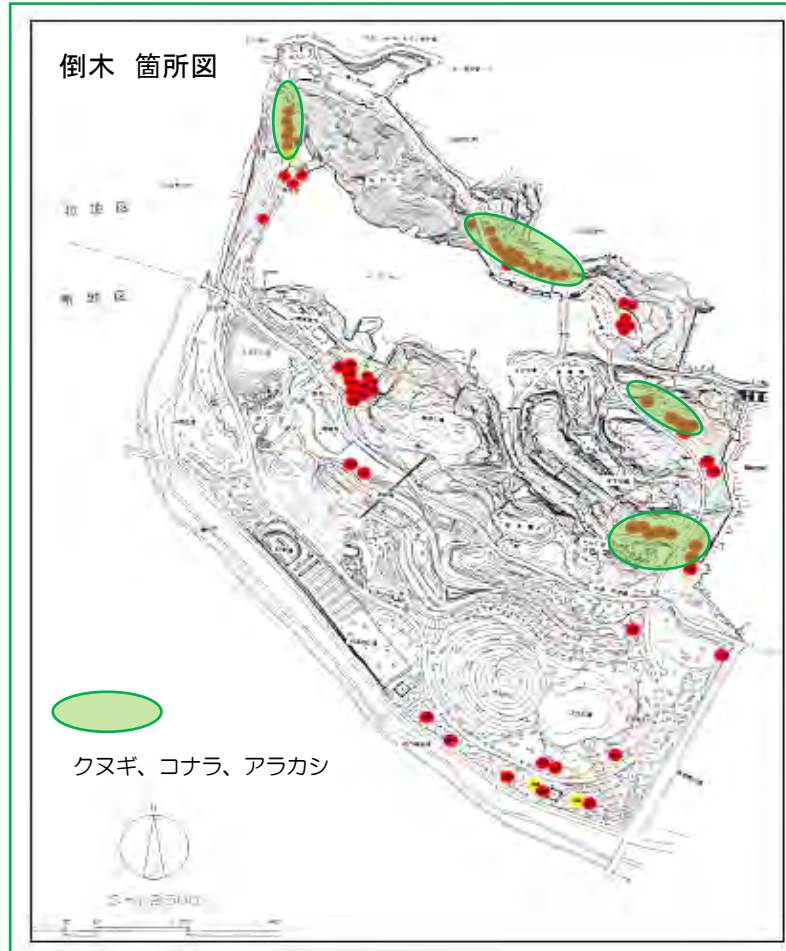
- ・倒木本数の多かったクヌギ、コナラ、アラカシの分布及び生育状況を確認したところ、北地区の斜面に多く分布しており、また植栽密度も高い状況にあった。

- ➡倒木した樹木は、北地区の岩盤上の比較的土壌厚の薄い植栽基盤に分布し、十分な根系の発育が出来なかったこと、加えて、植栽密度が高く、下枝が少ない10mを超える樹形となっていたため、暴風に耐えることが出来なかったと推測される。
- ➡株立ちや双幹樹等は、構造的に結合部が弱いため、倒木に至ったと推測される。

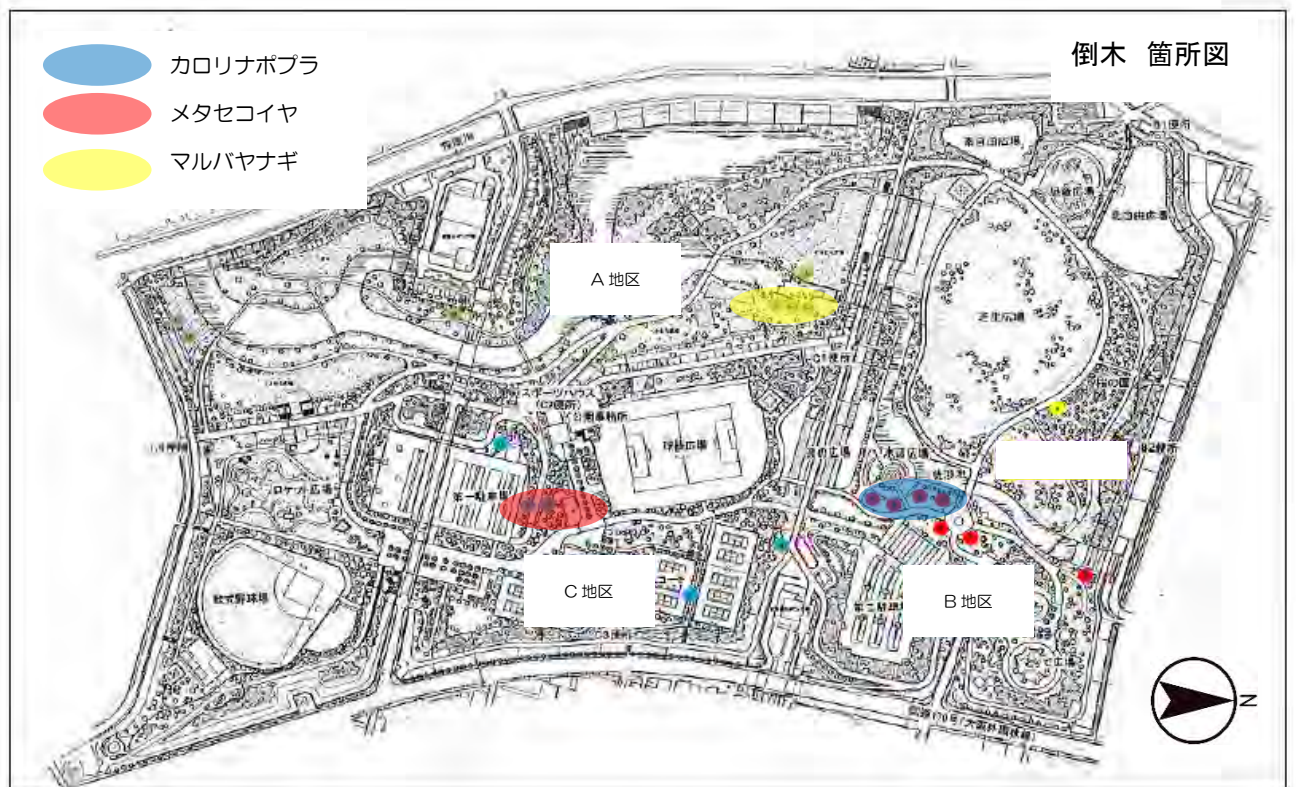
- 倒木本数の多かったカロリナポプラ、メタセコイヤ、マルバヤナギの分布状況を確認したところ、カロリナポプラ、マルバヤナギはA地区とB地区、メタセコイヤはC地区に分布していた。

➡ 深北緑地は、治水緑地であり植栽基盤が浅い。また、冠水するケースもあることから土壌の粘性が高くなり、地下水位が高い。

カロリナポプラやマルバヤナギは、冠水頻度の高いAB地区に分布し、植栽基盤の浅さから根系が十分に生育することが出来ず、障害物もない広場で直接、強風を受けたため、「根返り」により倒木したと推測される。

➡ メタセコイヤは、比較的冠水の少ないC地区に分布しており、AB地区のカロリナポプラやマルバヤナギに比べると、根が活着することが可能であったため、「幹折れ」で留まったと推測される。

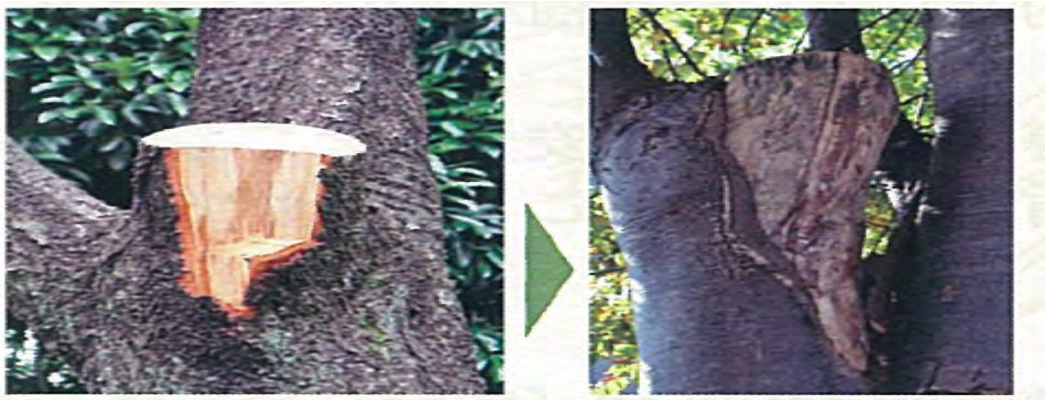
- 不適切な位置での剪定や粗雑な作業は、腐朽菌の侵入につながり、樹木の枯死、倒木の要因となるため、適切な剪定を行う。

不適切な位置での剪定による樹木の枯損

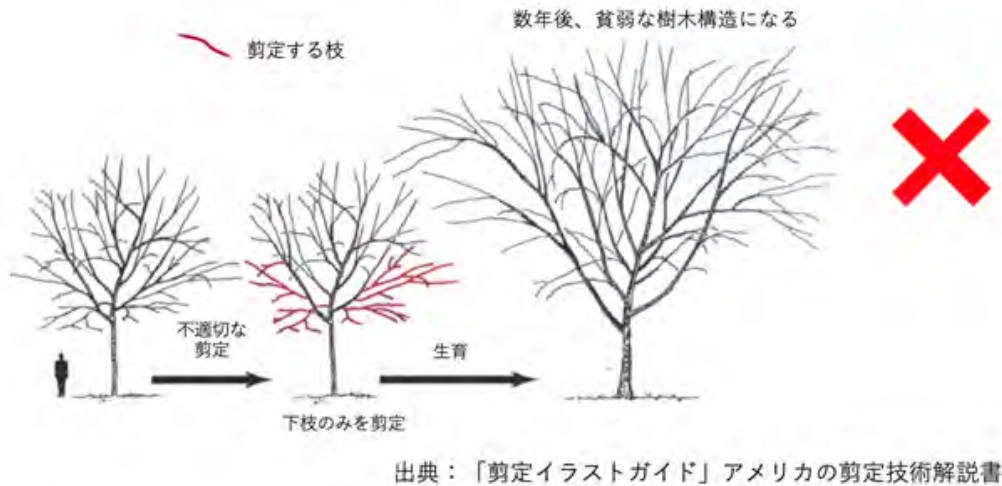
- 建築限界を遵守するため、下枝のみを剪定するケースがよく見受けられるが、この方法であると、結果として主幹が立たず、貧弱な樹形となる。

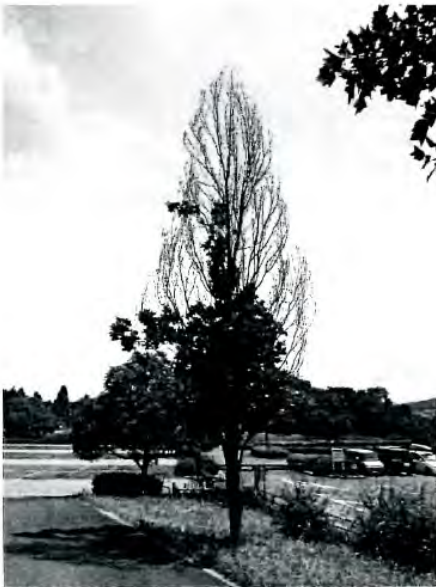
- 府営深北緑地は、大雨で寝屋川の水があふれた場合、洪水を一時的に貯留する多目的遊水池の機能を持つ都市公園である。
- 園内には75本のユリノキが植栽されているが、2015年頃から急激な樹勢の低下が確認されるようになった。
- 地上部の樹勢調査や地下部の土壌調査、また、年輪調査による成長量の確認を行ったところ、樹勢の低下は下記のような原因であることが推察された。
 - 1 越流の際に水が溜まる平坦な場所などで樹勢が悪くなっている。
 - 2 根系の分布が浅い層にとどまり、根の数も少なく、地表近くに根の集まりが平盤状になっていた。
 - 3 ユリノキの根系が水に浸かっている状態が続いたことが、樹勢の低下に影響した。

以上のことから、ユリノキ衰退の原因は、土壌の粘性が高く、地下水位が高いため、根の生育に必要な酸素の供給が困難となり、樹勢の衰退につながったと考察された。

樹勢が衰退したユリノキ

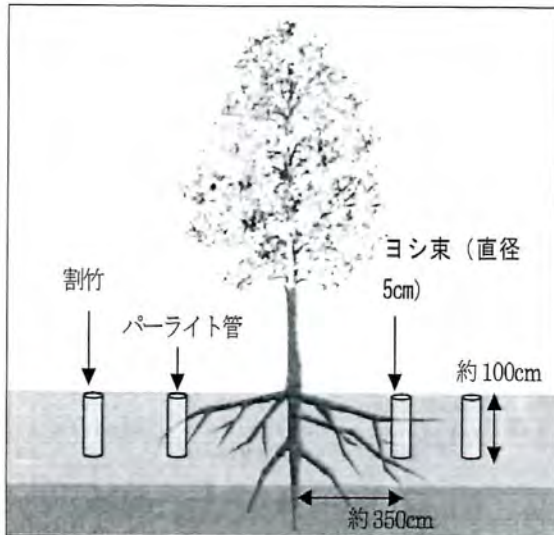
ヨシを使った土壌改良の試行

- ・改善策の試行実施として、下記に示すようにヨシ束（ヨシ約50本）、パーライト管、割竹をそれぞれ一か所ずつ埋設した。

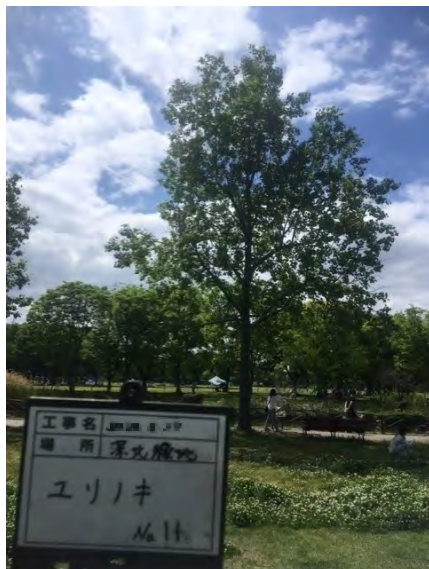
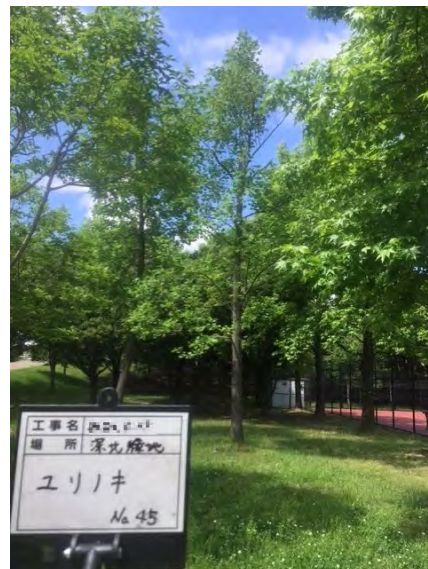
- ・改善策試行実施後、5年経過した対策樹木を調査したところ、頂枝、側枝ともに伸長しており、概ね順調に生育していることを確認した。

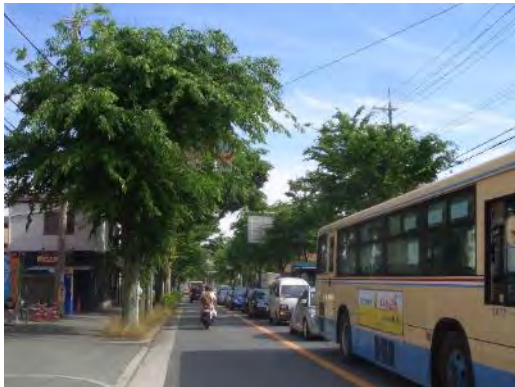
道路交通等に支障をきたしている事例

- 樹木の大径木化や老木化が進むと、歩道の根上りや枝折れなどが発生し、道路交通や歩行者の安全に支障をきたす可能性がある。
- 植樹柵の拡大などによる根上り対策や、切返し剪定による樹形縮小など、個別の対応が不可能な場合は、同じ種類の規格の小さな樹木に植替えを行う。
- その他、点検等において、主幹に空洞がある損傷がみられるなど、危険木と診断された樹木については、速やかに樹木更新を行う。
- 株立ち樹木や双幹樹は、結合部から倒木に至る可能性があるため、植付けを行わないよう、植替え時の材料検収時に確認を行う。
- 同種の樹木に植替える場合であっても、現場条件等に応じて、異なる品種を採用することを検討する。
