大正内港（福町堀）におけるダイオキシン類等汚染底質対策について

1. 大正内港（福町堀）におけるダイオキシン類等汚染底質対策における経過

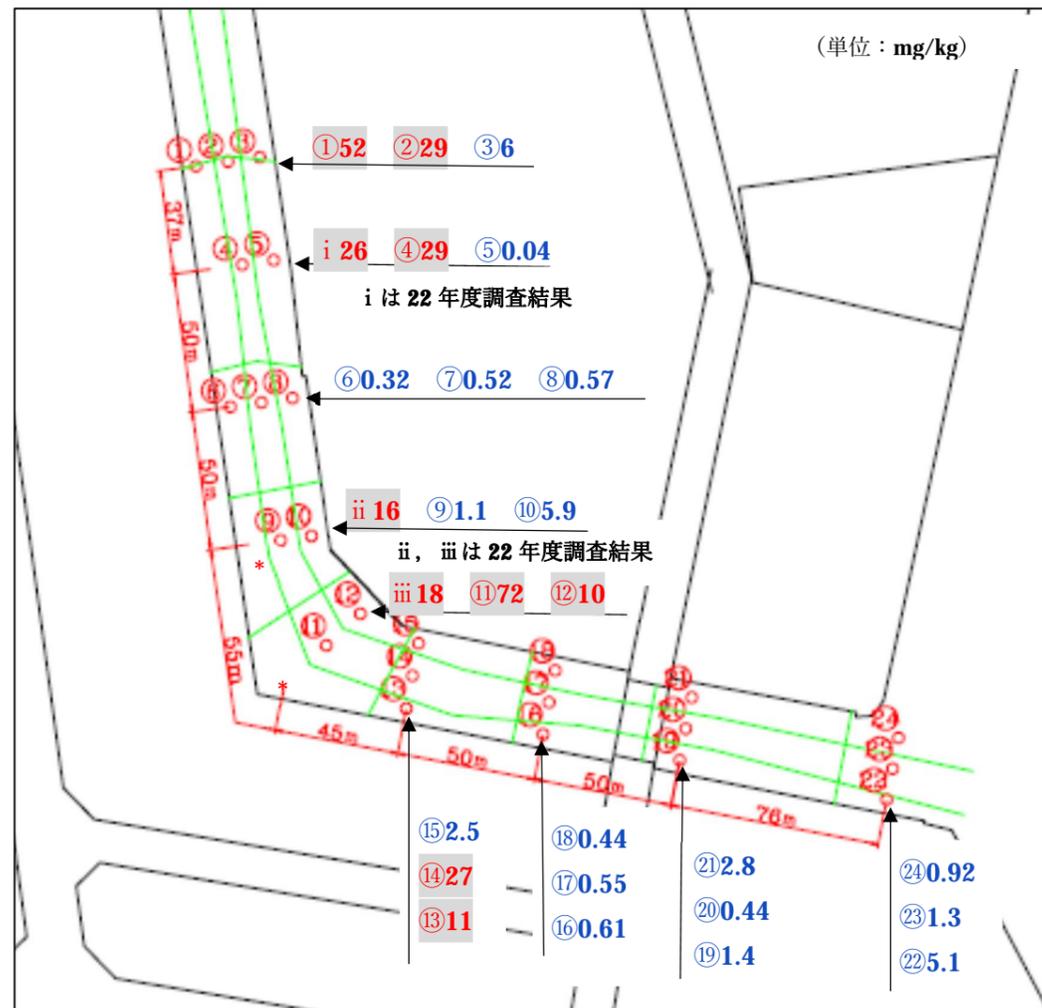
表層調査結果

平成 22 年度に実施した底質調査において、国の暫定除去基準（10mg/kg）を超過する PCB が検出されたことから、平成 23 年度に超過地点周辺の追加表層調査と、基準超過地点の深度方向調査を実施した。なお、表層の底質から PCB の溶出はなかった。

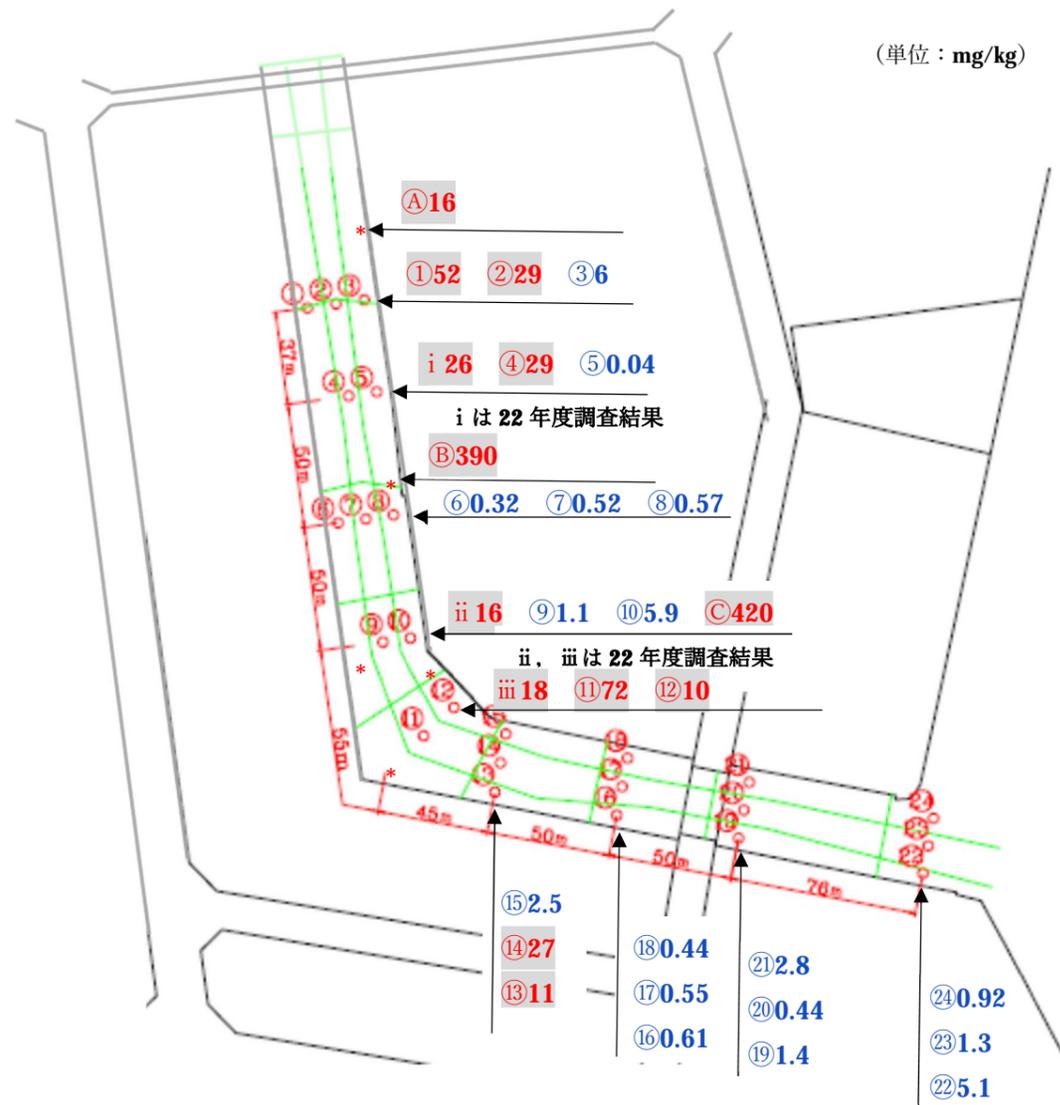
表層調査結果

大正内港（福町堀）における 151~1,000pg-TEQ/g のダイオキシン類汚染底質について、夢洲で処分可能であるか改めて確認するため、令和2年度に追加調査を行ったところ、以下の3地点で国の暫定除去基準（10mg/kg）を超過する PCB が検出された。

①16 mg/kg

②390 mg/kg

③420 mg/kg

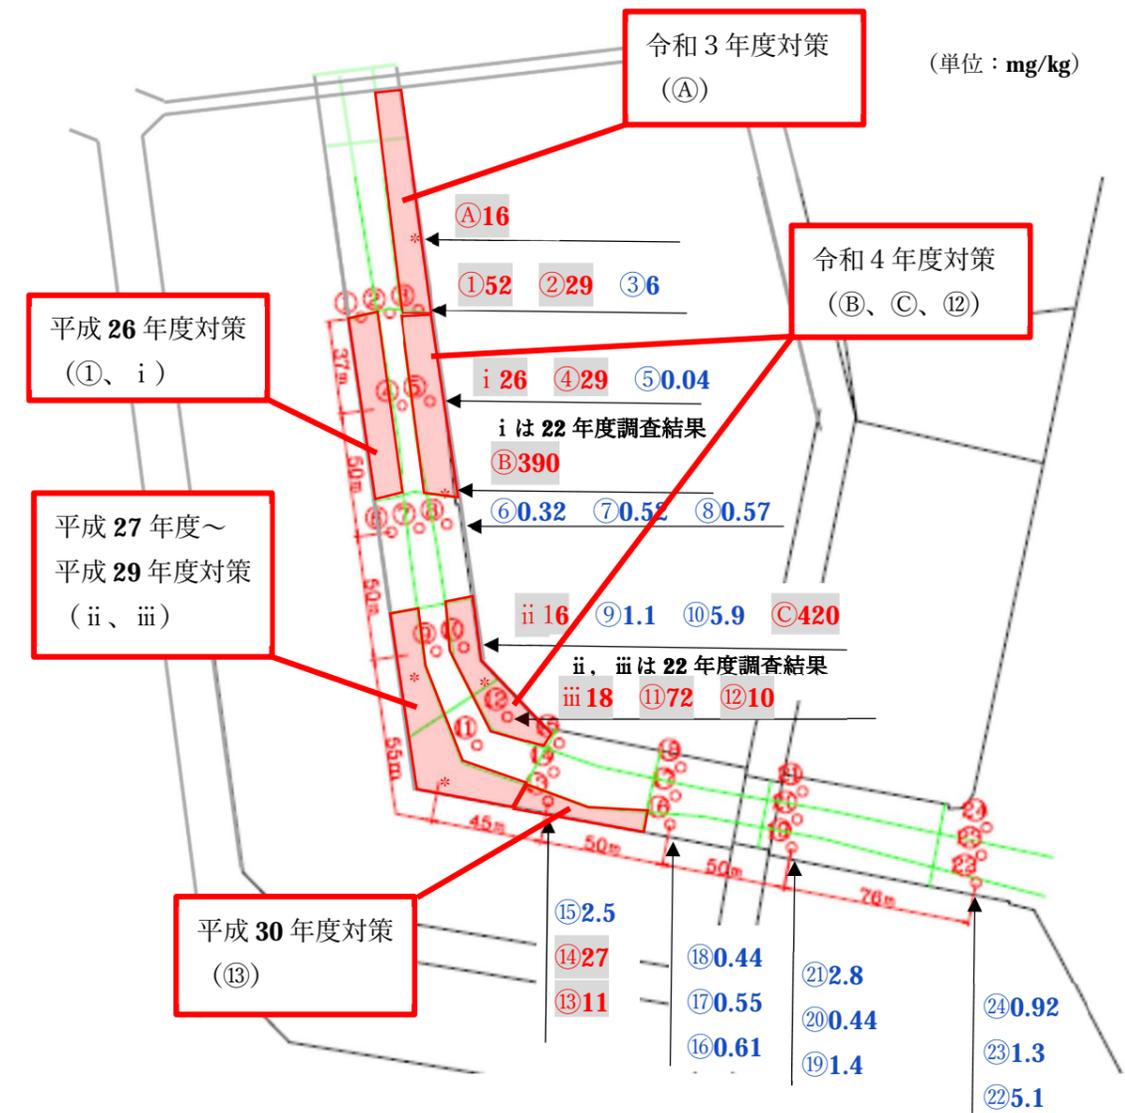
平成26年度から PCB 汚染底質の除去を開始した。

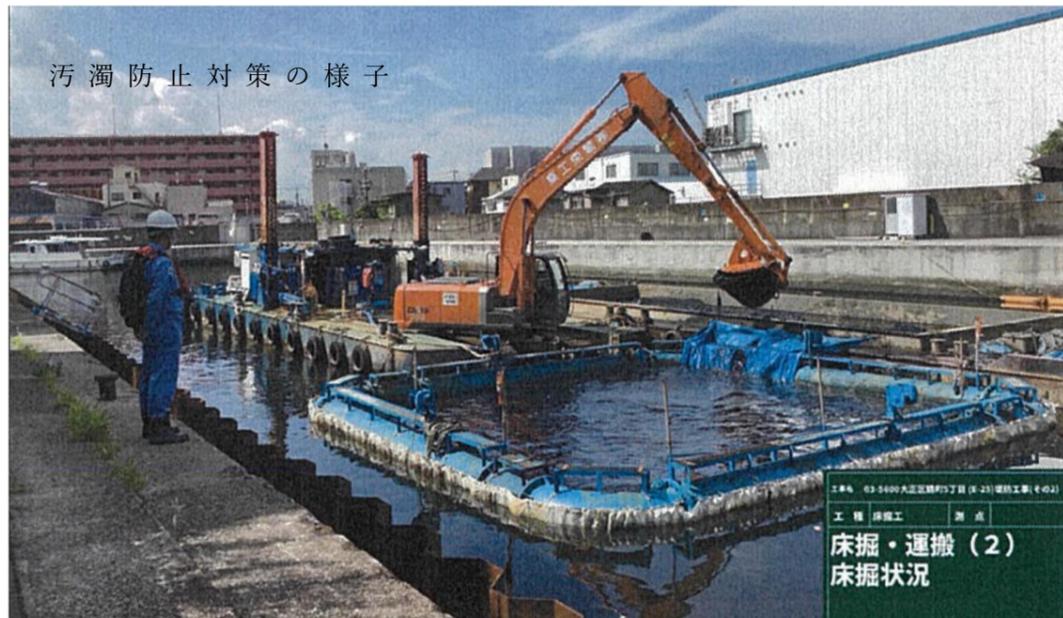
汚濁防止対策の様子

汚濁防止柵を用いた汚濁防止対策を実施した。

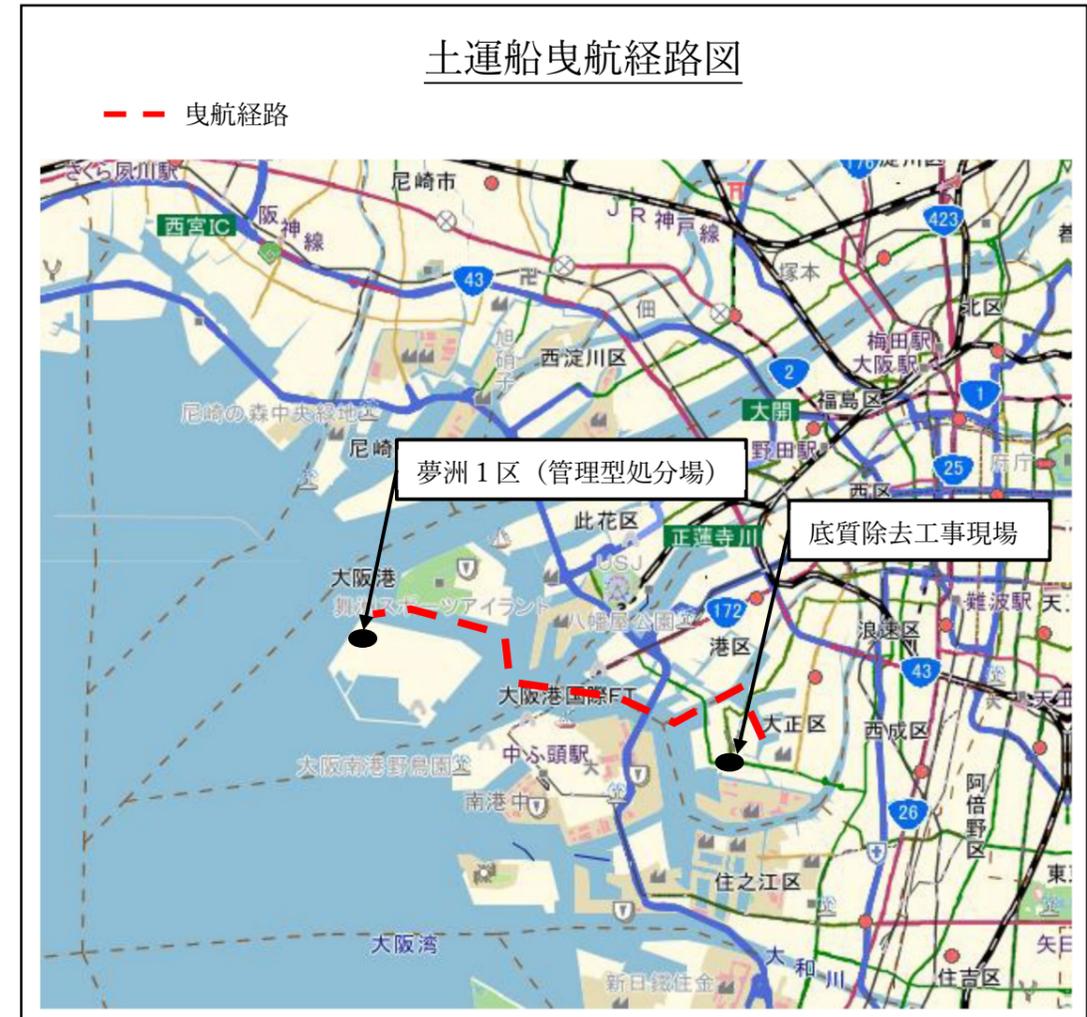
④ 夢洲1区での袋詰脱水処理工法について
底質除去工事現場から夢洲1区へ運搬

底質除去工事現場から土運船で運搬された浚渫土を陸上クレーンにて揚土しポンプ車に積込みを行い、その後、脱水処理ヤードにてポンプ車から浚渫土を圧送し袋詰めを行う。袋詰め完了後は脱水処理ヤードにて30日間の脱水処理を行い、脱水処理完了後は袋を保管ヤードに移設する。移設完了後の袋は止水シートで覆い、さらにその上に50cm以上の覆土を行い作業完了とした。

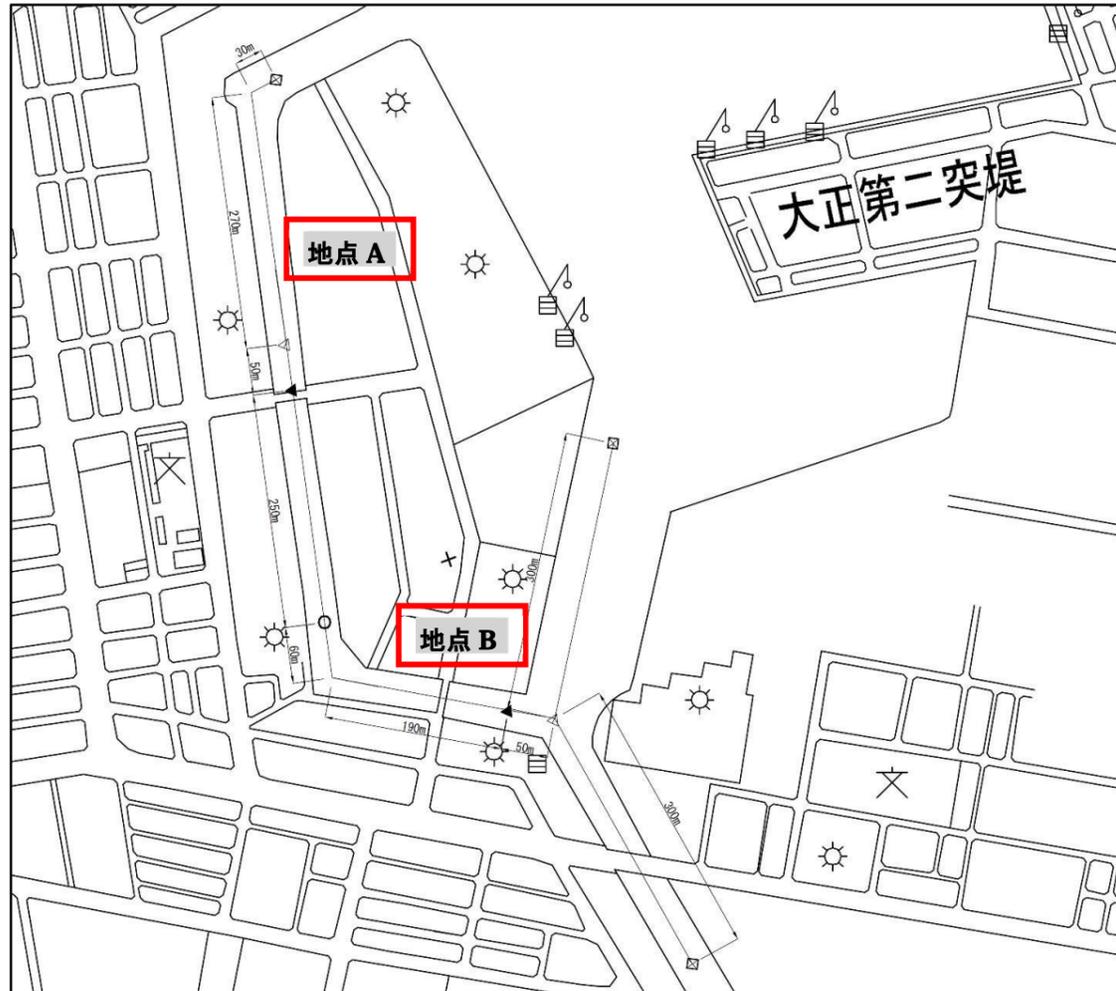
次の図に示すとおり地点 A、地点 B において濁度、ダイオキシン類及び PCB 濃度を測定した。

- ・工事中の地点 **A**、**B** において令和4年度における濁度が基準値を超えているが、表層の濁度は全て基準適合であったことから、降雨等による底層からの濁りの巻き上げによるものと考えられる。
- ・令和4年度において夢洲での余水吐きからの排水における **PCB** 濃度が **0.008mg/L** と基準値を超え、水質調査時において当該排水が黒く濁っていたと報告されている。このことから、沈殿池内の水が風によって攪拌され、**PCB** を含む底質粒子が巻き上げられることで、当該排水が底質粒子によって黒く濁り、**PCB** 濃度が基準値を超えたと考える。また、2区への放流水における **PCB** 濃度は不検出であることから、袋詰脱水処理によるものではないと考える。なお、余水吐きからの排水及び余水吐き沖合いの海水における **PCB** については、夢洲埋立事業のため、3か月に1回測定をしており、令和4年2月、5月、8月、11月及び令和5年2月全てにおいて不検出であった。
- ・上記基準超過が確認された際は、環境監視業務受注者より当局工事担当者へ速報の上、対策工事施工業者に対し進捗を遅らせる等の調整を行った。

- ・引き続き、基準超過が確認された際は、環境監視業務受注者より当局工事担当者へ速報の上、対策工事施工業者に対し進捗を遅らせる等の調整を行う。

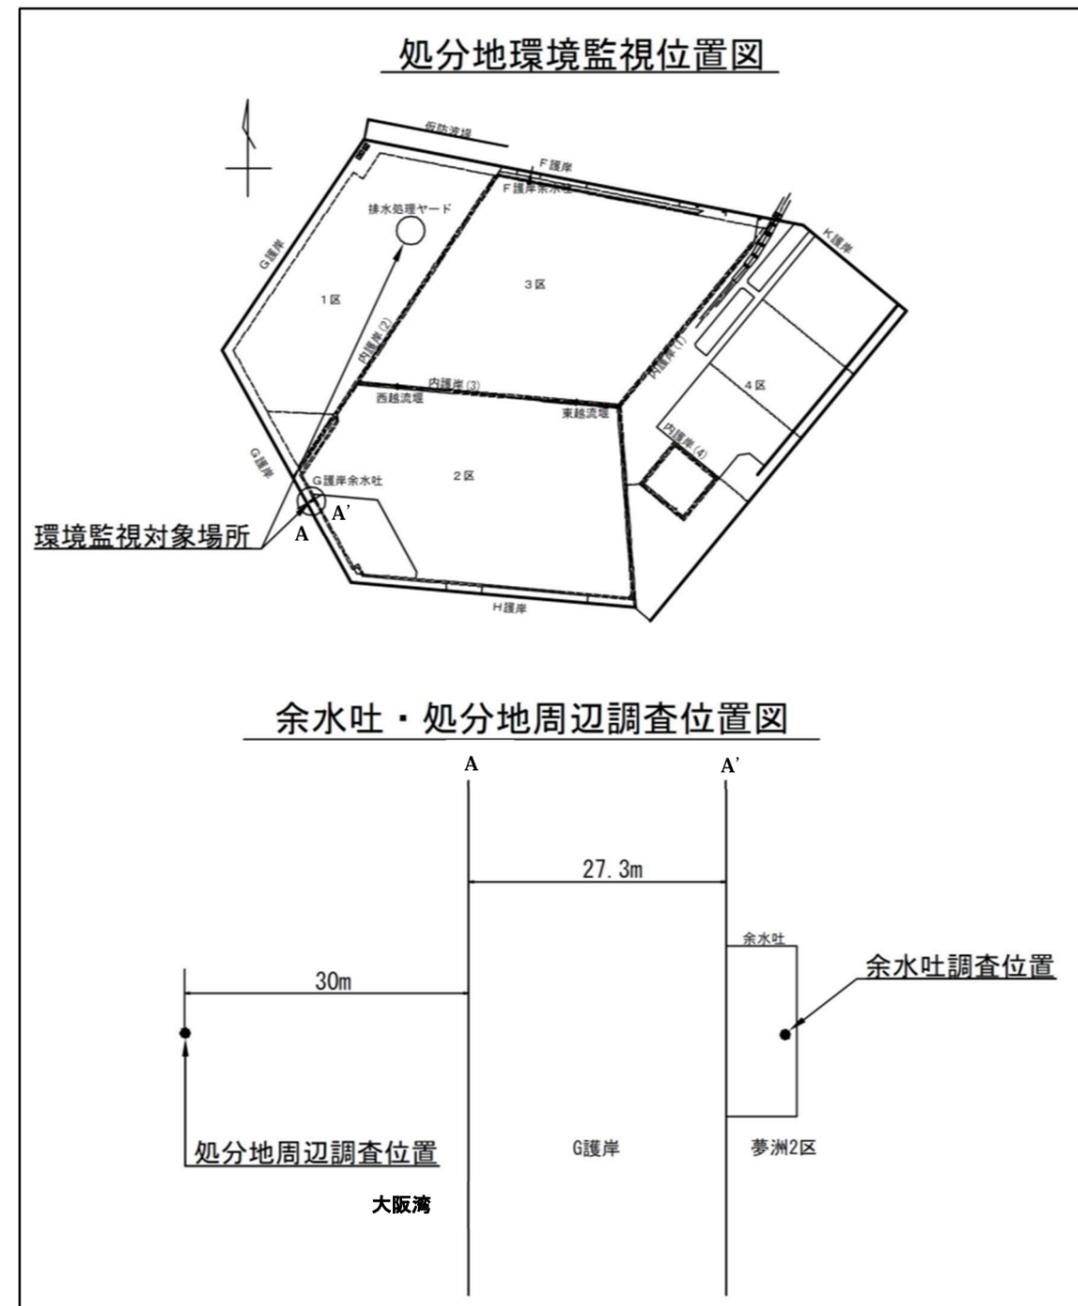
次の図に示すとおり夢洲2区への放流水、余水吐きからの排水及び余水吐き沖合い 30m 地点の海水における PCB 濃度を測定した。
