木津川運河におけるダイオキシン類汚染底質対策について

1. 木津川運河におけるダイオキシン類汚染底質対策における経過

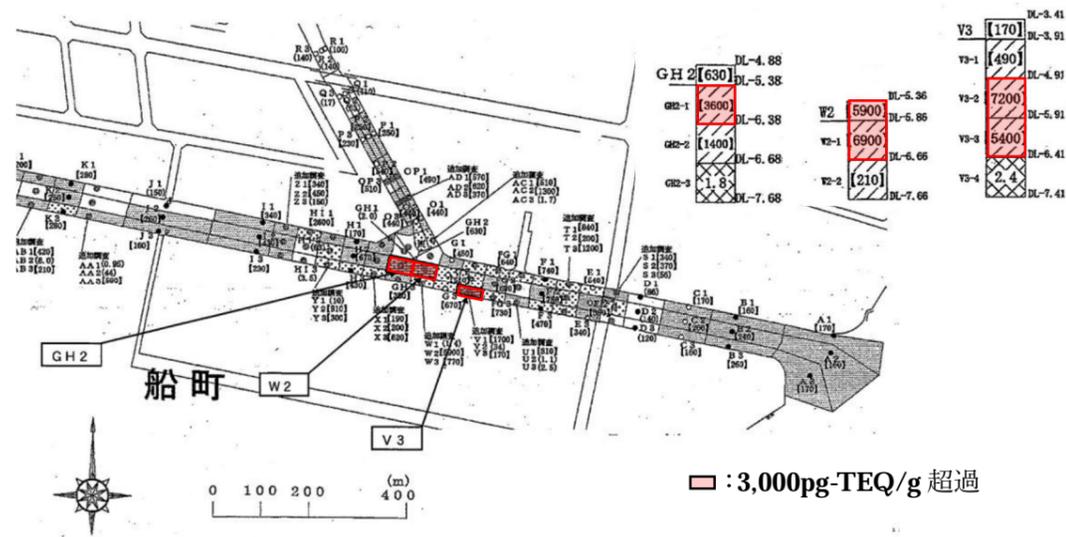
●木津川運河の底質の汚染状況（調査実施：平成17年度）

木津川運河において **3,000pg-TEQ/g** を超えるダイオキシン類が以下の **3** 地点で確認され、このうち **W2** 地点では表層部に存在することが確認されている。

また、対象範囲の **3,000pg-TEQ/g** を超える底質の土量は約 **5,000m<sup>3</sup>** と見積もられる。

○GH2 地点：0.5～1.5m 層 (DL-5.38m～6.38m) **3,600pg-TEQ/g-dry** [0-0.5m 層は **630**]

○W2 地点：0～1.3m 層 (DL-5.36m～6.66m) **5,900～6,900pg-TEQ/g-dry** [0-0.5m 層は **5,900**]

○V3 地点：1.5～3.0m 層 (DL-4.91m～6.41m) **5,400～7,200 pg-TEQ/g /dry** [0-1.5m 層は **170～490**]

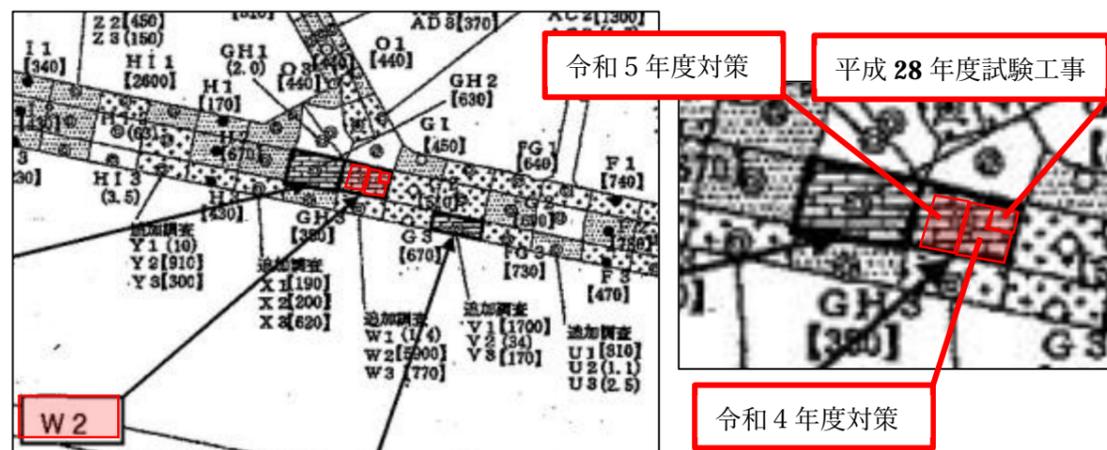
② 実施場所について

平成28年度にW2上流を底質除去試験工事  
令和4年度、5年度に本格的にW2上流側から一部底質除去

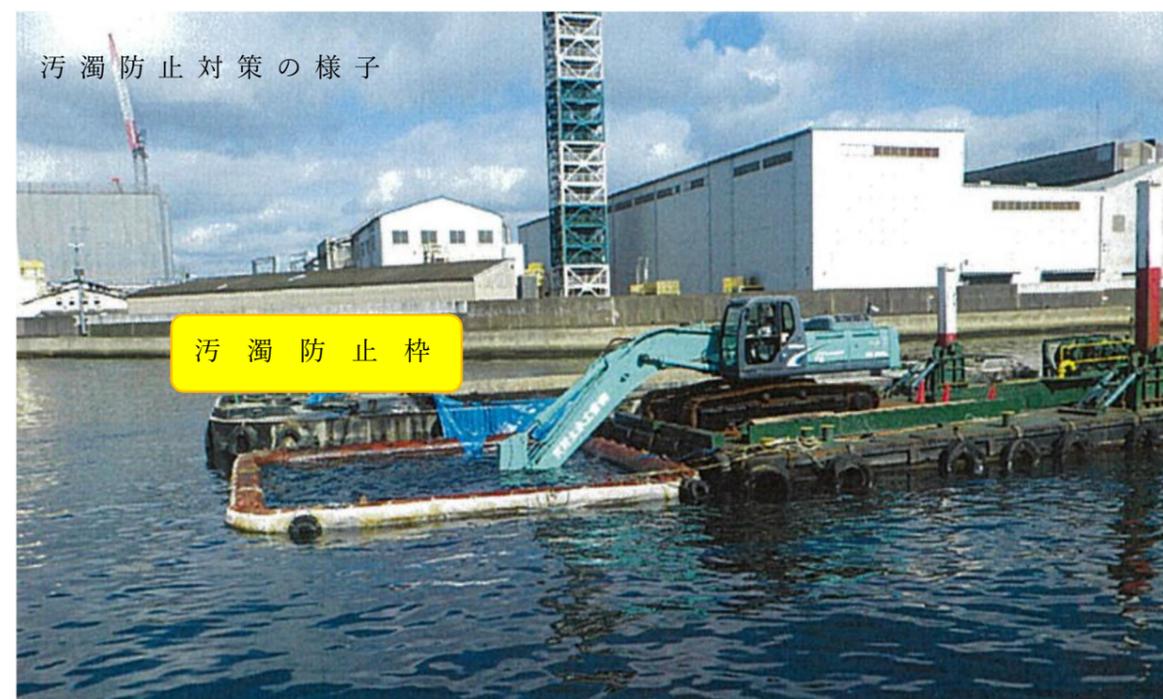
⑤ 汚濁防止対策について

汚濁防止柵を用いた汚濁防止対策を実施した。

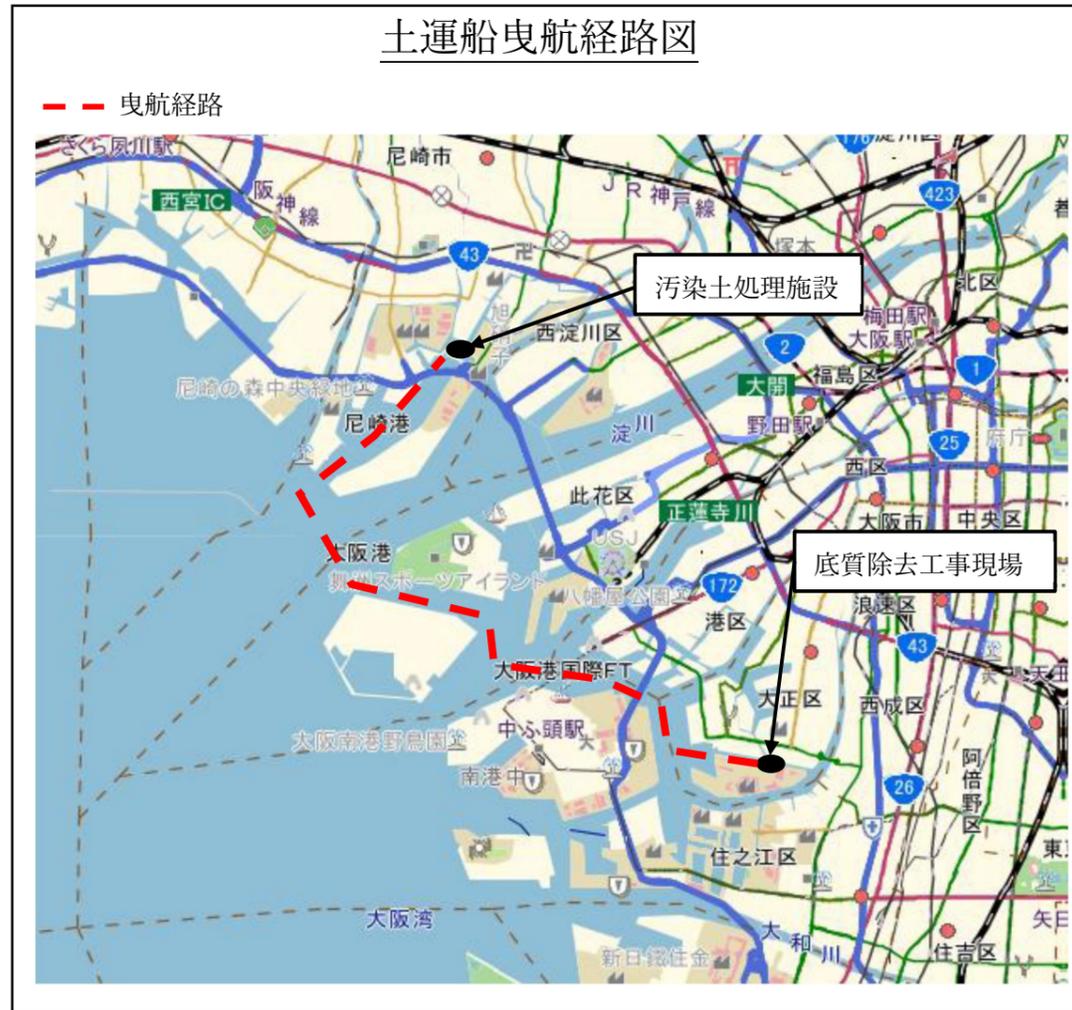
⑥ 処理施設への運搬、無害化処理について

底質除去工事現場から処理施設（株式会社ジオレ・ジャパン：兵庫県尼崎市東浜町 1 番地の 1）へ運搬

運搬されてきた浚渫土を土運船着岸後、浚渫土の上水を貯水槽へ排水し、岸壁内に設置した浚渫土仮置ヤードに陸上クレーンにて揚土作業を実施、水分除去した浚渫土はさらに生石灰による水分除去を目的とした改質作業を行った後に、熱処理設備のホッパーに投入し **1100°C** の高温で無害化処理を行い、工場内ストックヤードに排出された浄化完了土壌を検査待ちヤードに仮置きし、浄化土壌の無害化確認の分析試験を行い、一連の無害化浄化処理作業を完了とした。

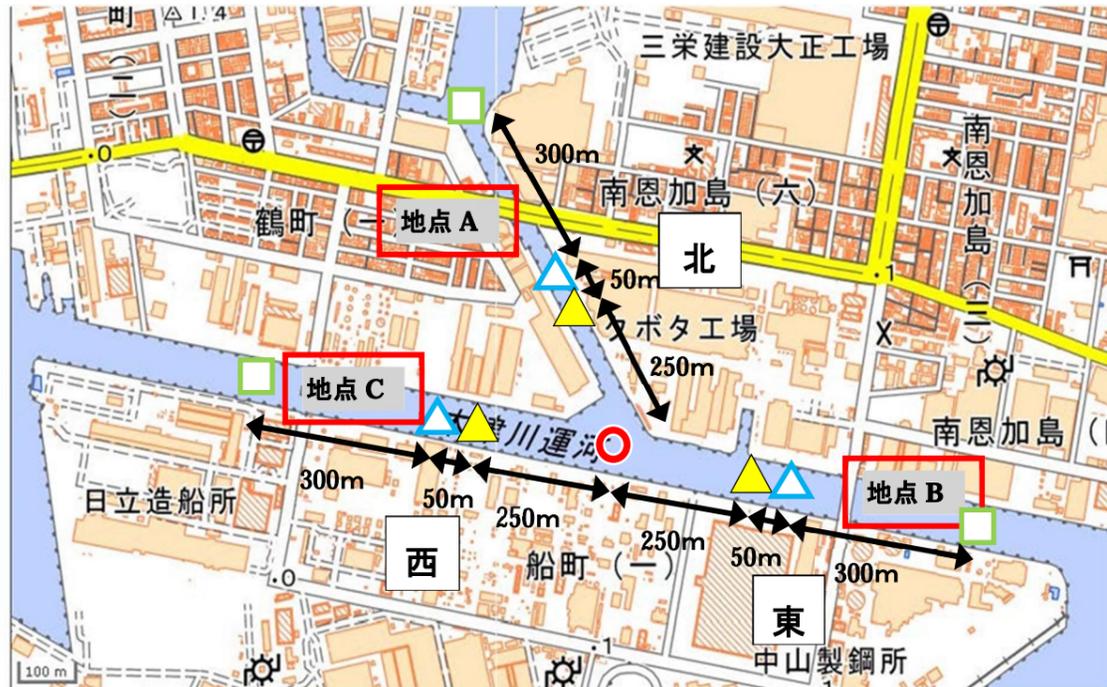
次の図に示すとおり地点 A～地点 C において濁度及びダイオキシン類の濃度を測定した。

・令和 5 年度における工事中の地点 B、C においてダイオキシン類が基準値を超えているが、令和 4 年度に対策を行った箇所の底質表面に存在するダイオキシン類により、水質ダイオキシン類の濃度に影響を与えているものと考えられる。また、令和 5 年度における底質表面の粒度分布において、上流からの土砂の堆積等により粒子径の小さいものの割合が高く、表面積合計が増えたことで、検出されるダイオキシン類濃度が高くなった可能性がある\*。

・工事中に上記基準超過が確認された際は、環境監視業務受注者より当局工事担当者へ速報の上、対策工事施工業者に対し進捗を遅らせる等の調整を行った。

・ダイオキシン類濃度の基準超過が確認された際は、環境監視業務受注者より当局工事担当者へ速報の上、対策工事施工業者に対し進捗を遅らせたり中断したりする等の調整を行った上で、監視結果を精査し、工事による影響について再検討を行い、必要に応じてダイオキシン類濃度等の追加調査や濁度監視基準の強化を行うなど、所要の措置を講ずる。
