【施設概要】

| 施設概要 | | | 施設概要 | | |
|---|---|---|---|---|---|
| 施設名称 | | | かに広場 | | |

| 施設名称 | | | リフター | | |

| 施設名称 | | | 浮棧橋 | |

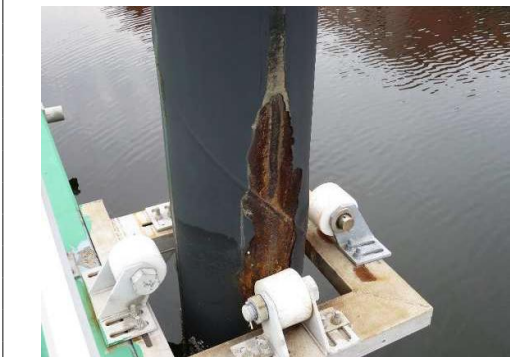
No.: 3

| 記録日 | |
|---|---|
| | <p>【現地確認結果（バリアフリーへの対応等）】</p> <ul style="list-style-type: none"> <li>・支柱部分に塗装の剥がれによる破損が確認され、部分的に SUS 板による補修が見られる。</li> <li>・浮き桟橋接続部分の鉄板について、相互の接触による変形が見られる。</li> </ul> |

状況: 支柱の塗装が剥がれ、錆が見られる。

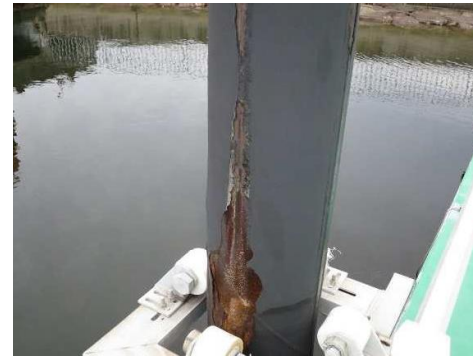
No.: 4

状況: 支柱の塗装が剥がれ、錆が見られる。

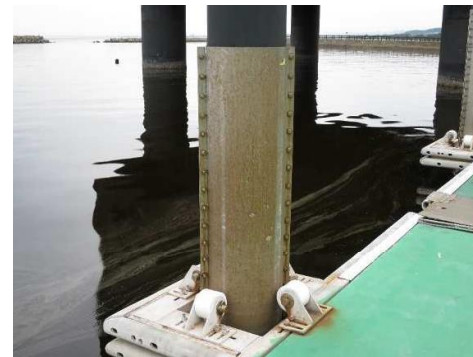
No.: 5

状況: 破損した支柱を部分的に補修している。
