5-1 ダイオキシン類追跡調査結果

平成28年度に地方独立行政法人大阪府立環境農林水産総合研究所等と連携して実施した追跡調査結果は、次のとおりです。

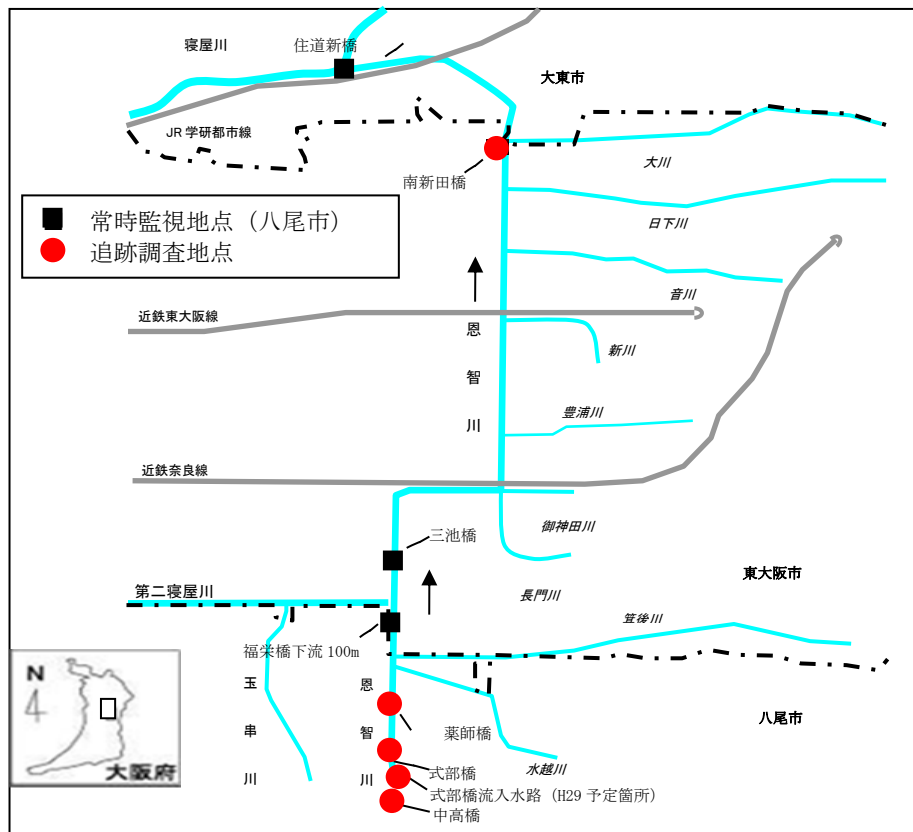
図8 恩智川追跡調査地点図

平成25年度に水質の環境基準を超過した「住道新橋」の上流側に位置する4地点(「南新田橋」、「薬師橋」、「式部橋」、「中高橋」)において、平成27年度に引き続き、調査を行いました(図8)。

平成28年度は、常時監視点の「三池橋」(東大阪市調査)、「福栄橋下流100m」では環境基準値以下でした。追跡調査地点のうち、「南新田橋」については、夏季及び冬季において環境基準値を超過し、「式部橋」については、秋季は環境基準値を下回っていましたが、年平均値では環境基準値を超過しました。他の追跡調査地点では、環境基準値以下でした(表8)。

平成28年度において環境基準を超過した「南新田橋」、「式部橋」について引き続き水質調査を実施するとともに、「式部橋」上流に当該河川へ流入する水路(「式部橋流入水路」)が確認されたため、追跡調査を実施します。また、さらに上流側の「中高橋」でも引き続き経過観察を実施します。

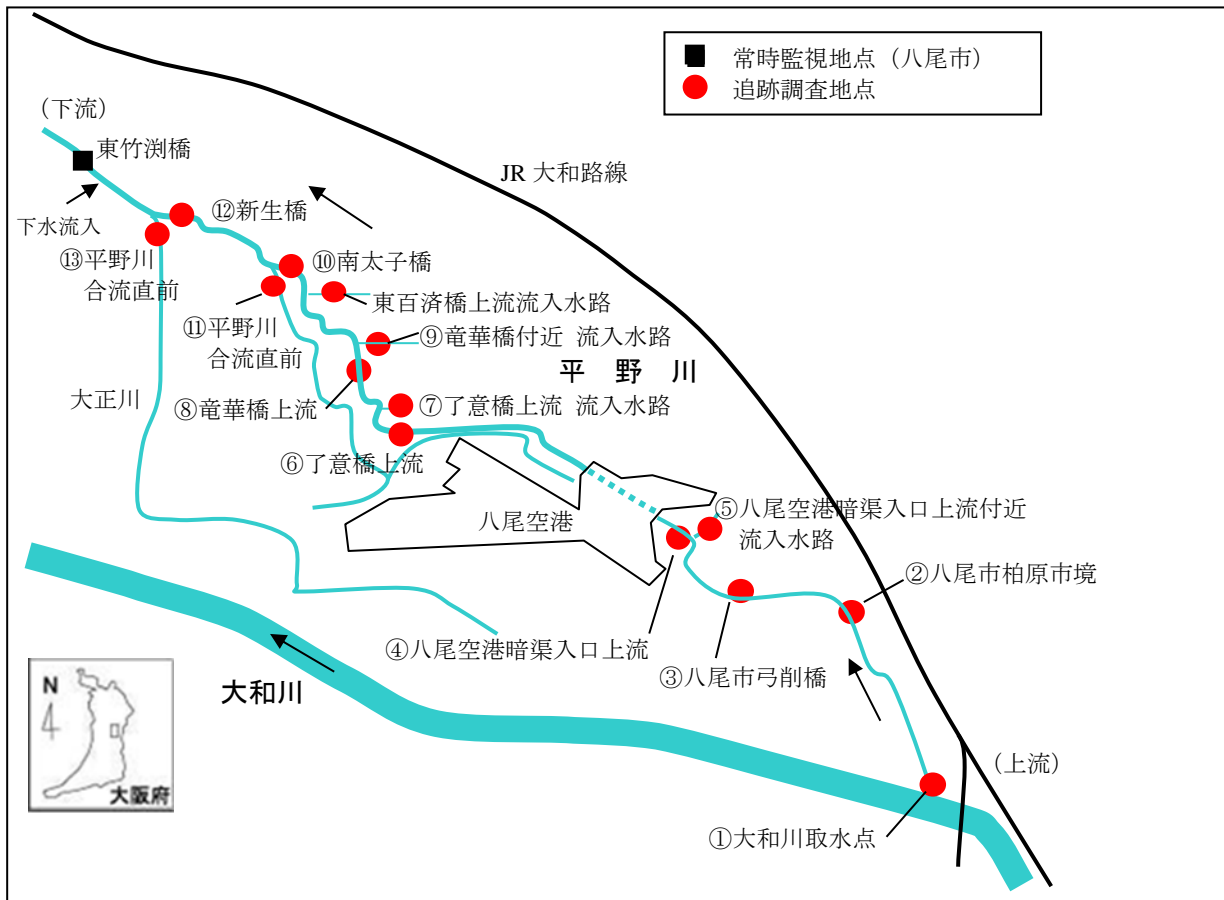
図 9 平野川追跡調査地点図

「東竹湊橋」上流側において過去に環境基準値を超過した地点を中心に、4 地点（「⑩南太子橋」、「⑥了意橋上流」、「①大和川取水点」、「④八尾空港暗渠入口上流」）において水質濃度の推移を監視することを目的に調査を行いました（図 9）。

平成 28 年度は、「了意橋上流」と「南太子橋」で環境基準値を超過しましたが、秋季には環境基準値以下でした。他の追跡調査地点では、「八尾空港暗渠入口上流」において、夏季に高い値が確認されましたが、年平均値では全ての地点で環境基準を達成しました（表 9）。環境基準を超過した地点においては浮遊物質量（SS）が高い値を示していることから、超過に関係しているものと考えられます。

平成 29 年度においても、上記各地点において、引き続き水質調査を実施します。また、SS の値が高い地点を把握し、状況に応じて底質濃度の調査を実施します。

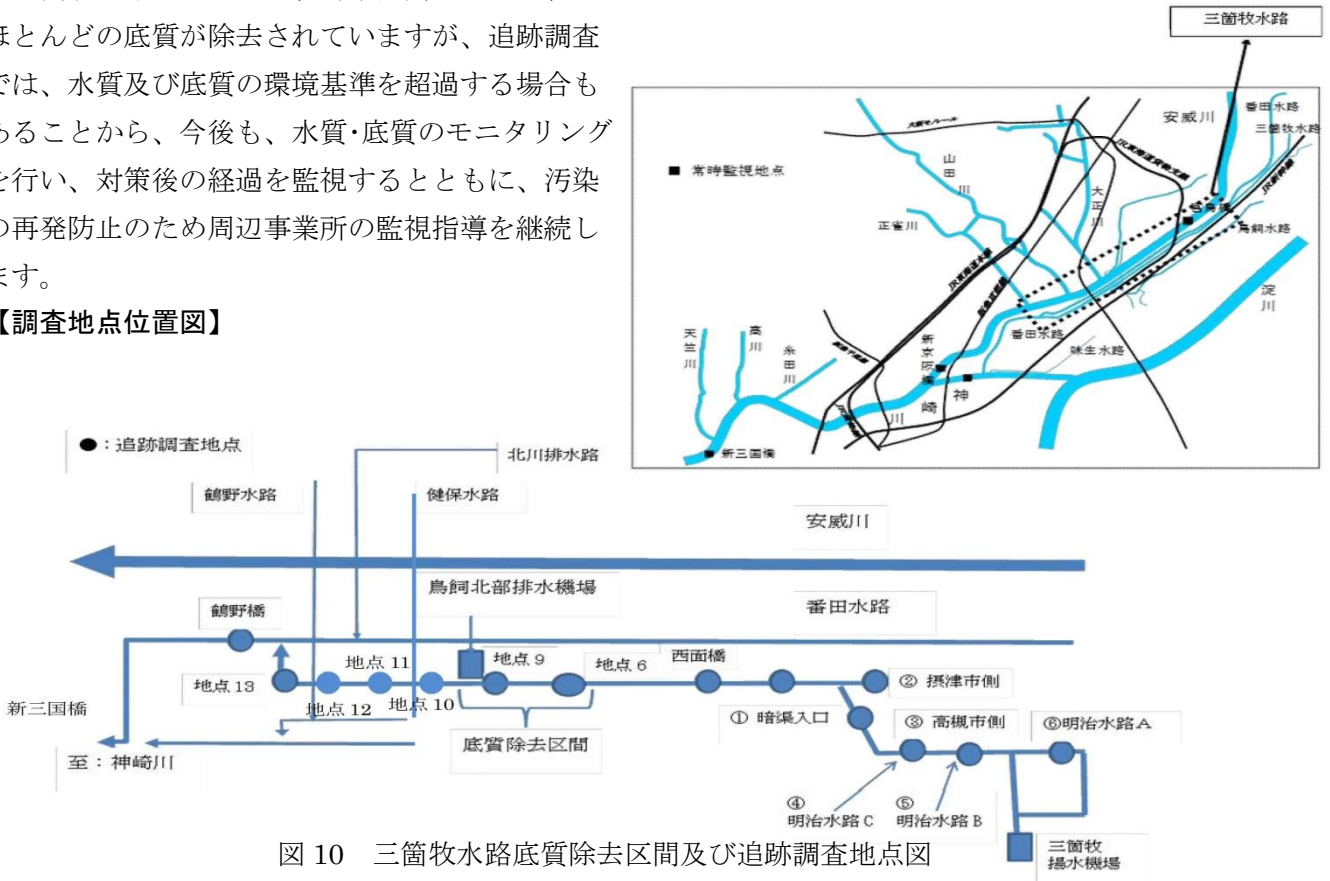
図10 三箇牧水路底質除去区間及び追跡調査地点図

本水域においては、平成13年度から原因究明のための追跡調査を実施し、平成17年度に神崎川水域・番田水路上流の三箇牧水路に、高濃度のダイオキシン類を含有する底質の存在が判明しました。そこで、平成18年度に、図10に示す鳥飼北部排水機場より上流の高濃度区間において、底質除去工事(工事期間：平成18年10月～平成19年3月)を実施しました。

底質除去工事後の経過を監視するために、6地点(西面橋、地点6、9、12、13、番田水路(鶴野橋))で水質の調査を、地点6、9、10、11、12、13の6地点で底質の調査を実施しました(図10)。

水質については、夏季の調査において全ての地点で環境基準値を超過しました。冬季の調査においては全ての地点で環境基準値を下回ったものの、年平均値としては番田水路(鶴野橋)以外の地点において、環境基準値を超過しました(表10)。

底質については、地点6では対策前で11,000及び15,000 pg-TEQ/gでしたが、対策後は改善が確認されています。地点9でも改善が確認されているものの、環境基準を超過しています(表11)。「鳥飼北部排水機場」の下流部の底質は平成18年度、19年度に分析を行い環境基準超過が見られました。経過を確認するため、平成27年度に引き続き、28年度に調査を行った結果、環境基準を超過したものの、平成18、19年度の調査結果に比べ低い値となりました(表11)。

三箇牧水路については、対策区間において、ほとんどの底質が除去されていますが、追跡調査では、水質及び底質の環境基準を超過する場合もあることから、今後も、水質・底質のモニタリングを行い、対策後の経過を監視するとともに、汚染の再発防止のため周辺事業所の監視指導を継続します。

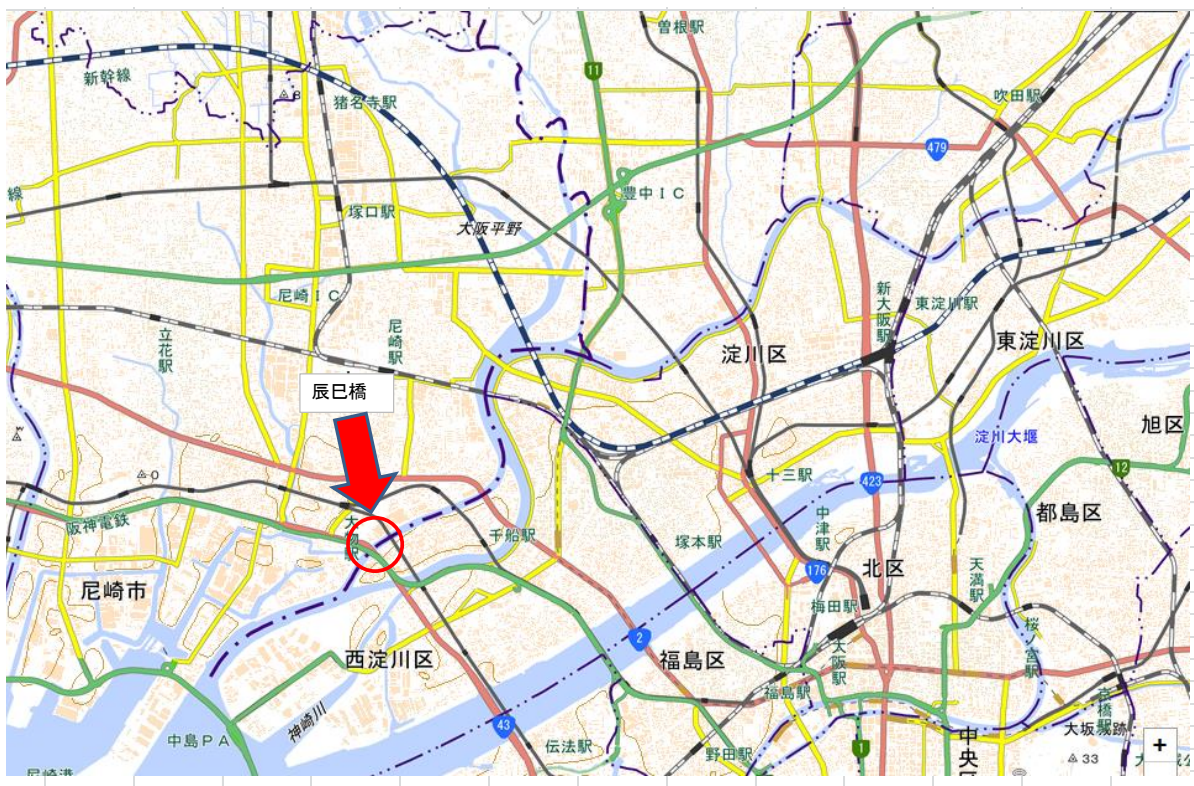
図11 辰巳橋位置図

常時監視地点である左門殿川「辰巳橋」の底質は、調査を開始した平成12年度以降において、平成12、14、15、20、21、27、28年度に環境基準（150 pg-TEQ/g）を超過しています。平成27年度の常時監視において高濃度（1100 pg-TEQ/g）の超過が見られたため、同年、追跡調査（平成28年1月14日実施）を行い、付近9地点において詳細に調査しましたが、環境基準値の超過は見られませんでした。平成28年度においても付近3地点について追跡調査（平成28年4月19日実施）を実施したところ、環境基準値の超過は見られなかったものの、常時監視（平成28年7月21日実施）において、180pg-TEQ/gと超過が見られました。なお、水質については、環境基準を達成しました。（0.16pg-TEQ/L）

平成29年度については、常時監視を行い、必要に応じて追跡調査を実施します。

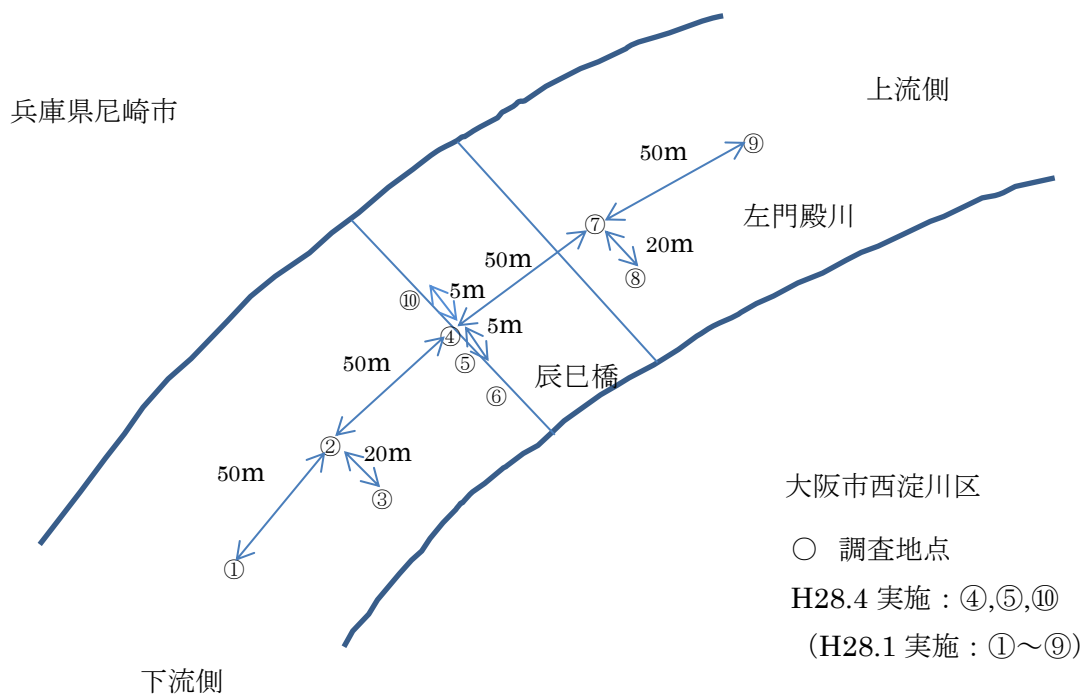
図 12 左門殿川の底質の追跡調査地点図

汚染の状況を把握するため、「辰巳橋」（常時監視地点）及びその周辺2地点で底質調査を実施しました（図11、12）。

追跡調査においては、いずれの地点でも環境基準値を下回りましたが、その後の常時監視において、環境基準値を超過しました（表12）。
