令和5年度森林等環境整備事業(危険渓流の流木対策事業) の実施状況及び令和5年度実績に係る評価について

令和6年7月

大阪府 環境農林水産部 みどり推進室

令和5年度 危険渓流の流木対策事業実績

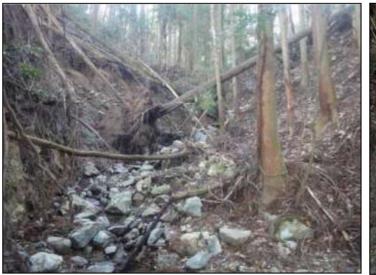
流木となる恐れのある林内の 倒木・危険木の状況(能勢町)

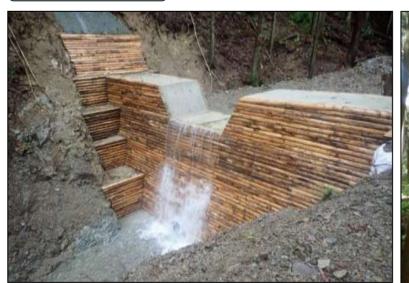
治山ダムの設置により、渓流勾配を緩和し、 土石流の発生を未然に防止(貝塚市)

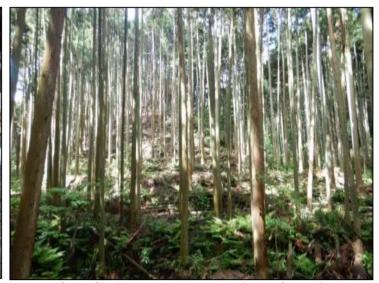
森林整備(間伐)による表土流の防止 (河内長野市)

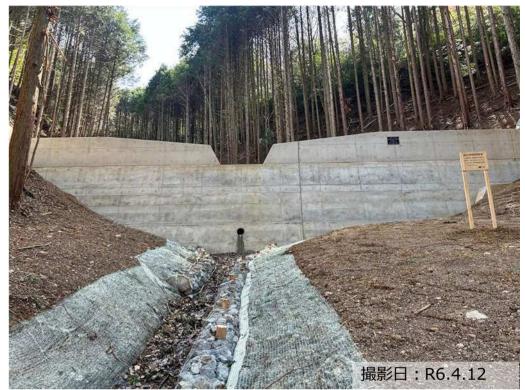
写真① 治山ダム (コンクリート) の設置状況

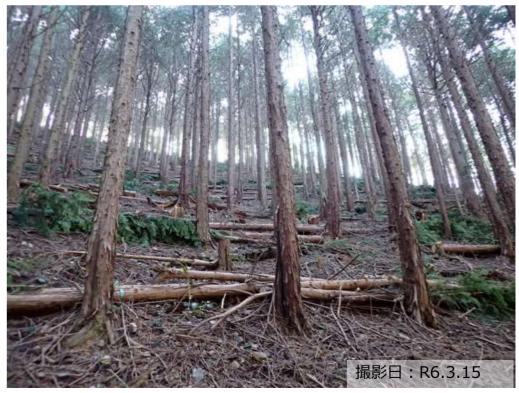
写真② 森林整備の実施状況

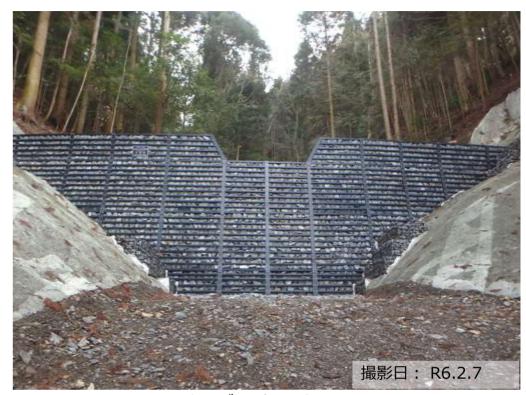
写真① 治山ダム (鋼製) の設置状況

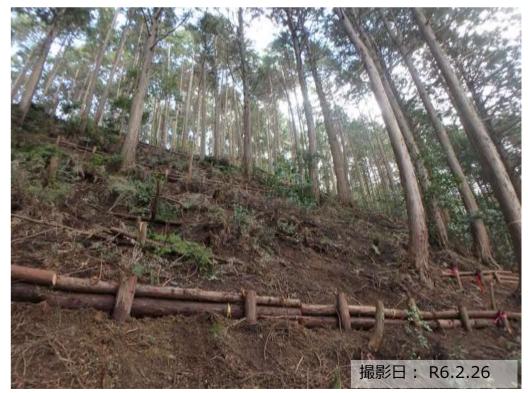
写真② 森林整備の実施状況

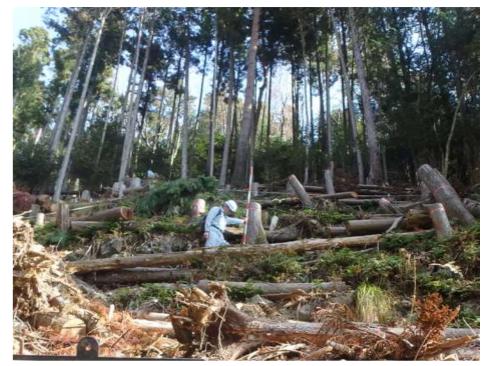
写真① 森林整備(風倒木処理)の実施状況

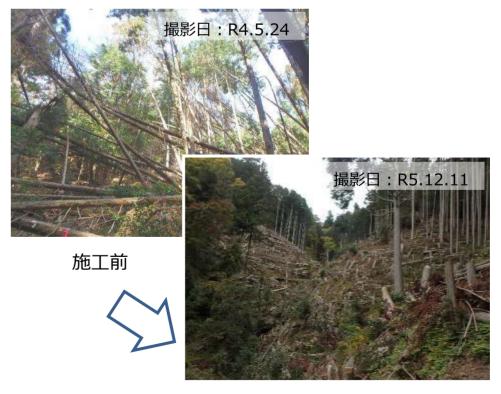
写真② 森林整備(風倒木処理)の実施状況

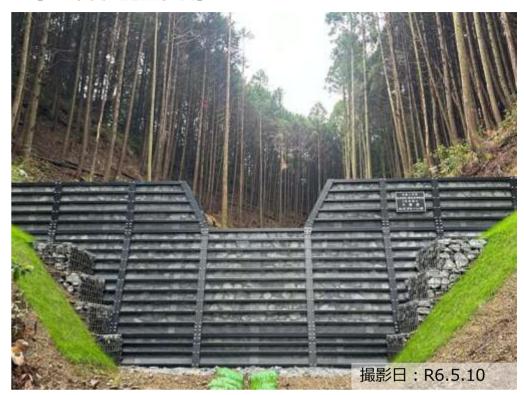
写真① 治山ダム (鋼製) の設置状況

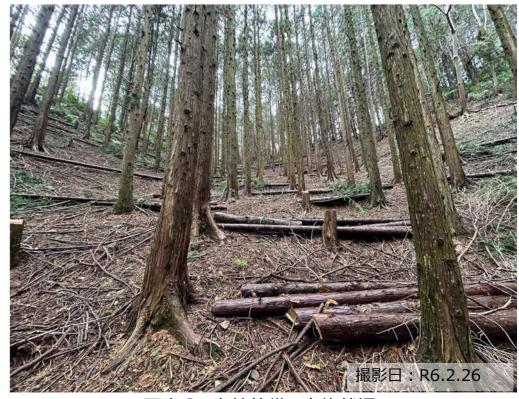
写真② 森林整備の実施状況

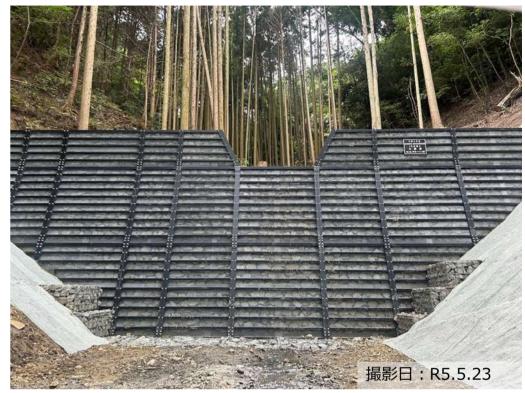
写真① 治山ダム (鋼製) の設置状況

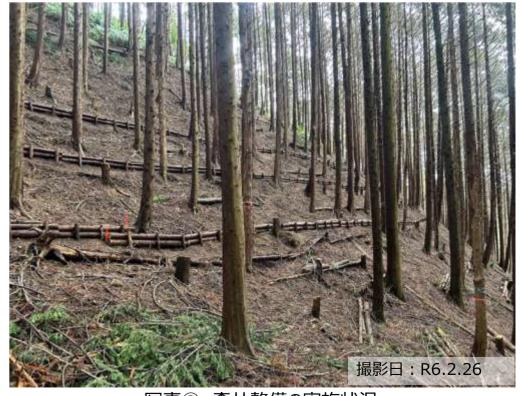
写真② 森林整備の実施状況

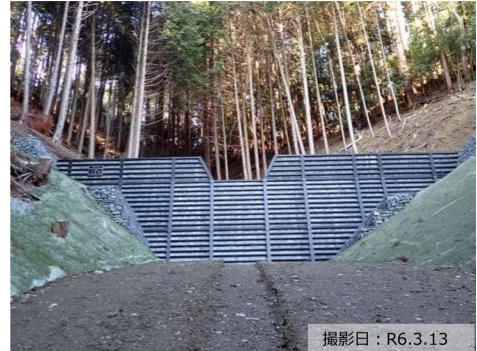
写真① 治山ダム (鋼製) の設置状況

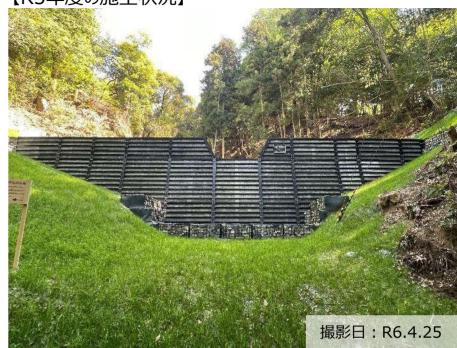
写真① 治山ダム (鋼製) の設置状況

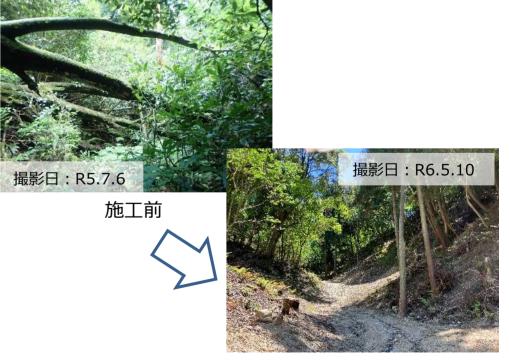
写真② 流木対策の完了状況

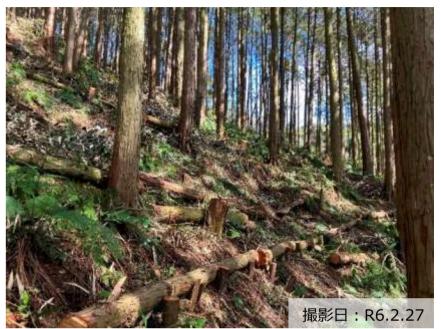
写真① 森林整備の実施状況

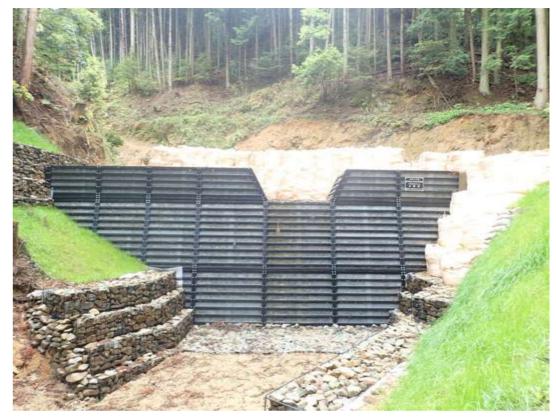
写真① 治山ダム (鋼製) の設置状況

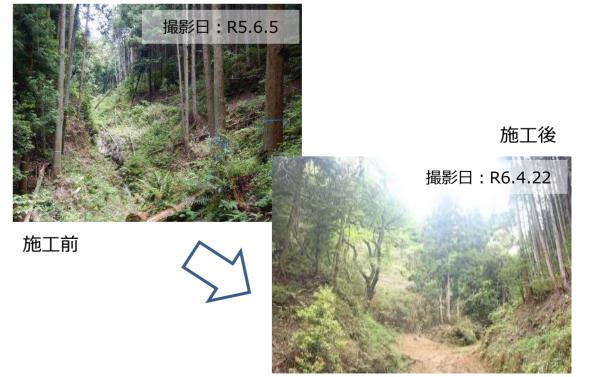
写真② 流木対策の完了状況

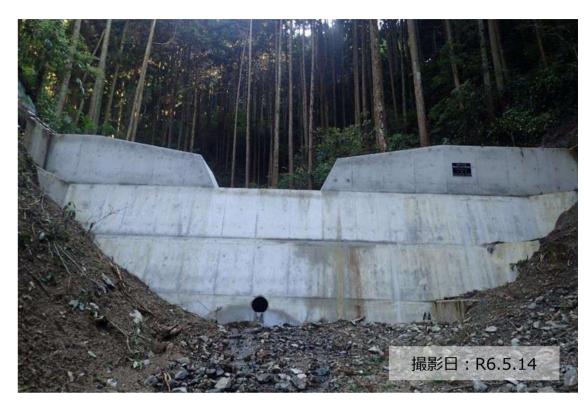
写真① 治山ダム (コンクリート) の設置状況

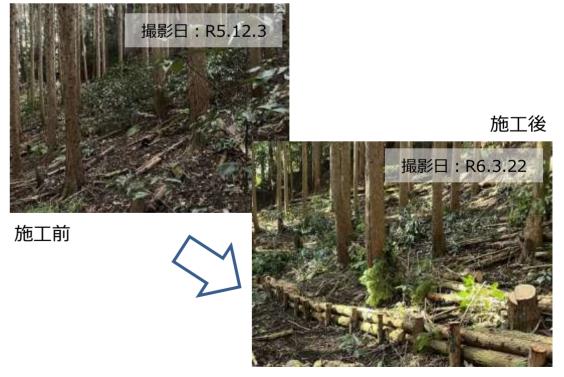
写真② 森林整備の実施状況

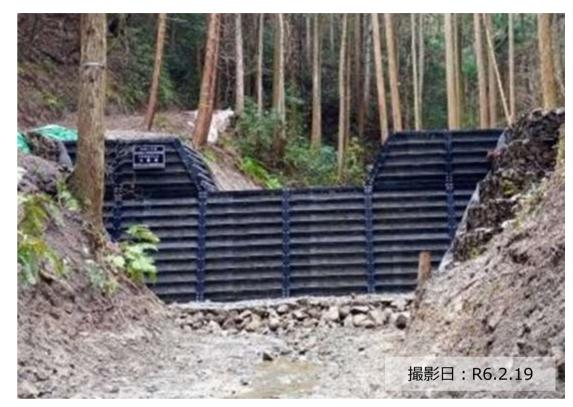
写真①② 治山ダム (鋼製) の設置状況

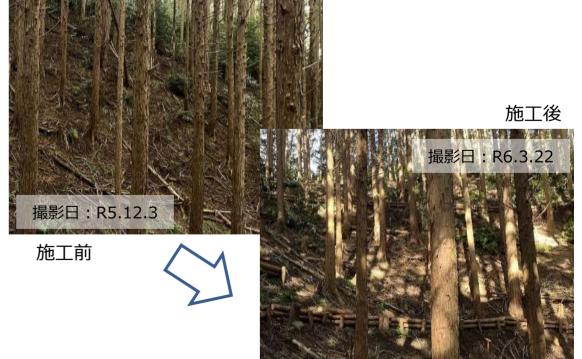
写真③ 森林整備の実施状況

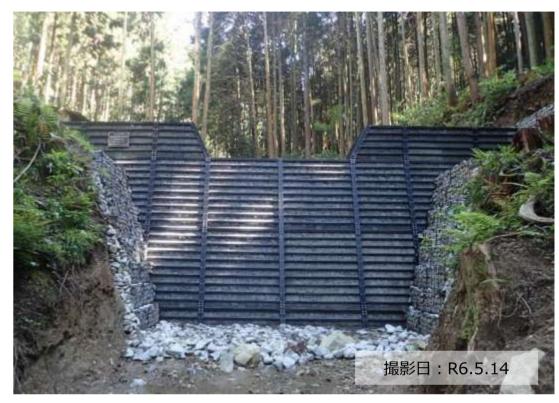
写真① 治山ダム (鋼製) の設置状況

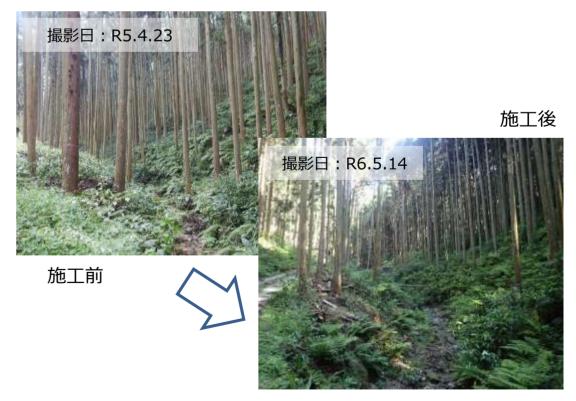
写真② 流木対策の完了状況

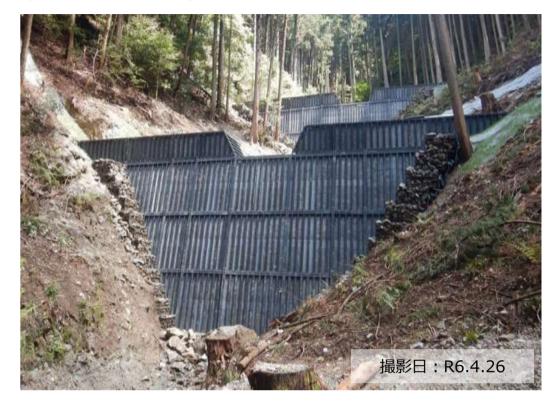
写真① 治山ダム (鋼製) の設置状況

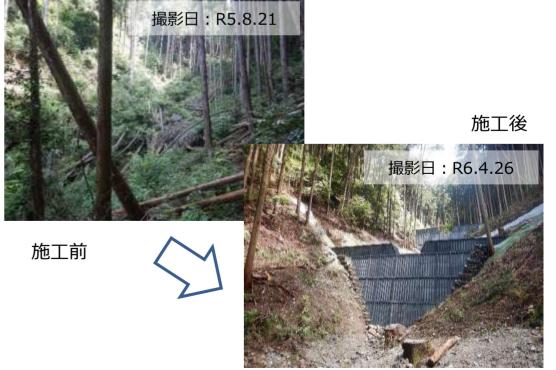
写真② 流木対策の完了状況

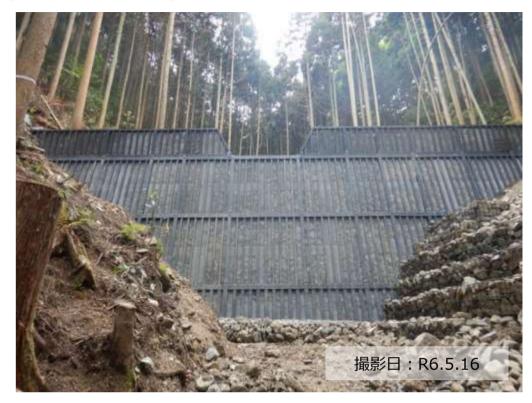
写真① 治山ダム (鋼製) の設置状況

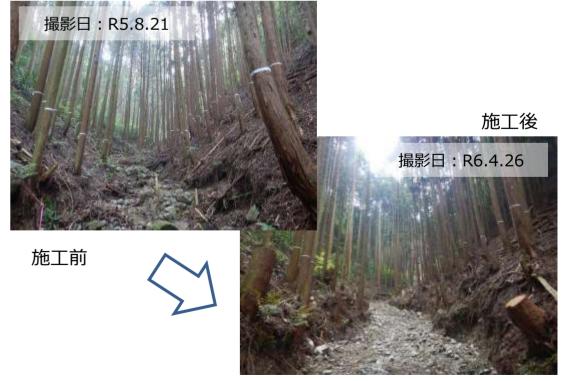
写真② 流木対策の完了状況

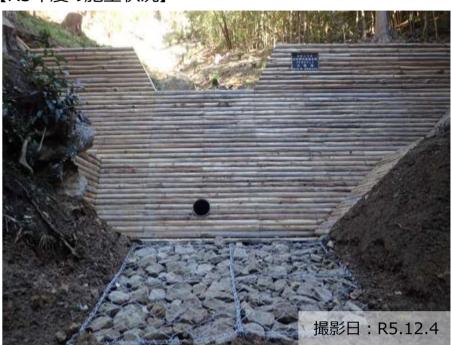
写真① 治山ダム (コンクリート) の設置状況

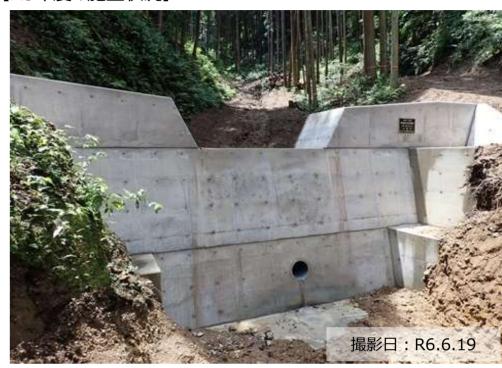
写真① 治山ダム (コンクリート) の設置状況

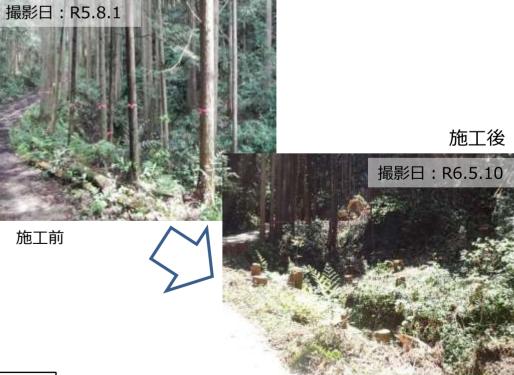
写真② 流木対策の完了状況

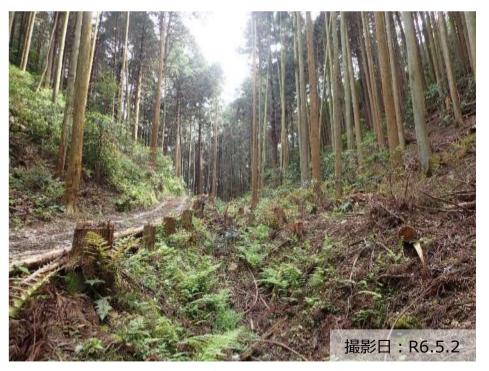
写真② 流木対策の完了状況

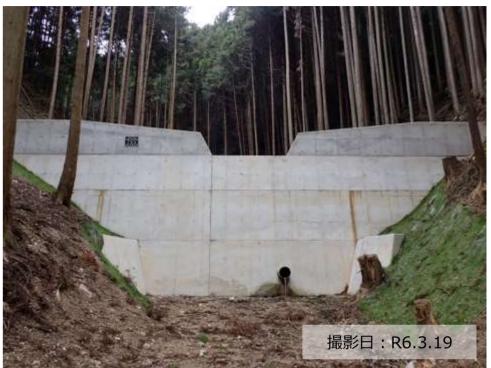
写真① 治山ダム (コンクリート) の設置状況

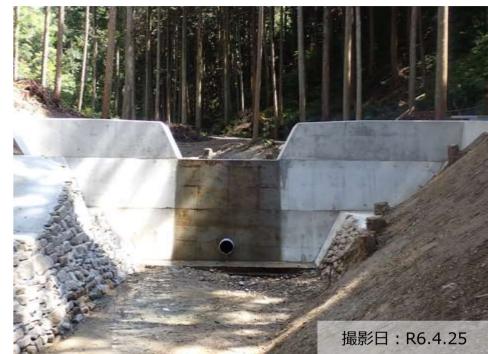
写真① 治山ダム (コンクリート) の設置状況

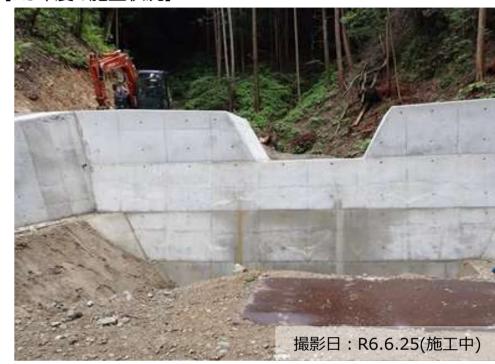
写真① 治山ダム (コンクリート) の設置状況
