**平成28年度から令和元年度までを徴収期間とする  
森林環境税による森林環境整備事業の令和2年度  
実績に係る評価について**

**令和3年7月**

**大阪府 環境農林水産部 みどり推進室**

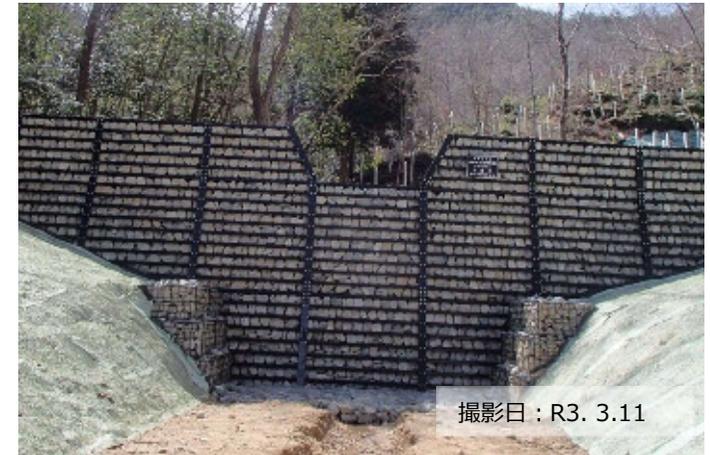
写真① 治山ダム（鋼製）の設置状況

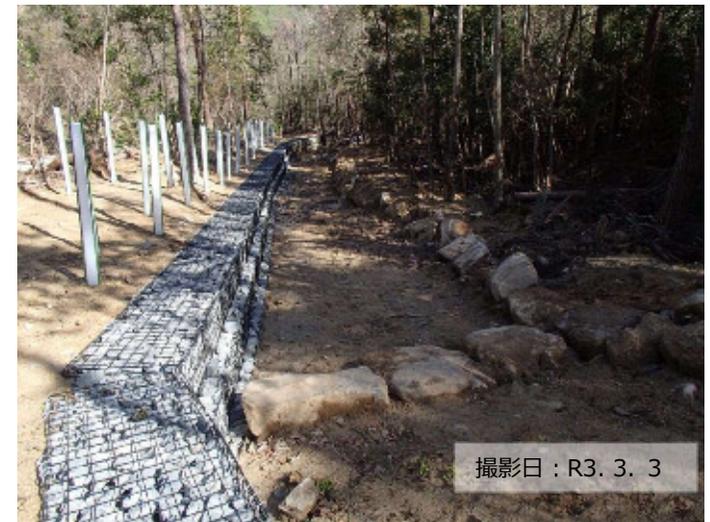
写真② 護岸工の完了状況

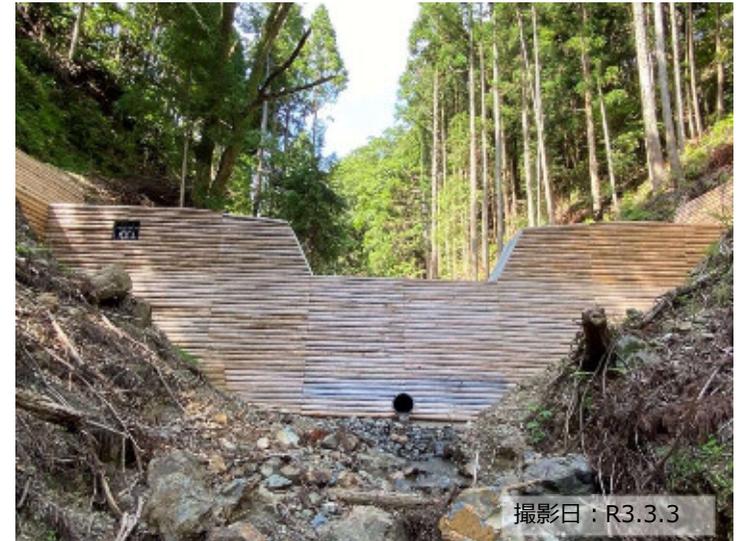
写真① 治山ダム（コンクリート）の施工状況

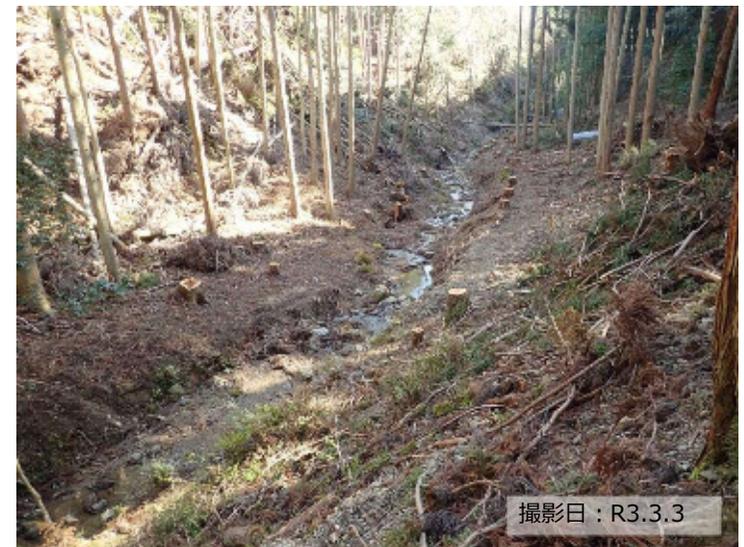
写真② 流木対策の施工状況

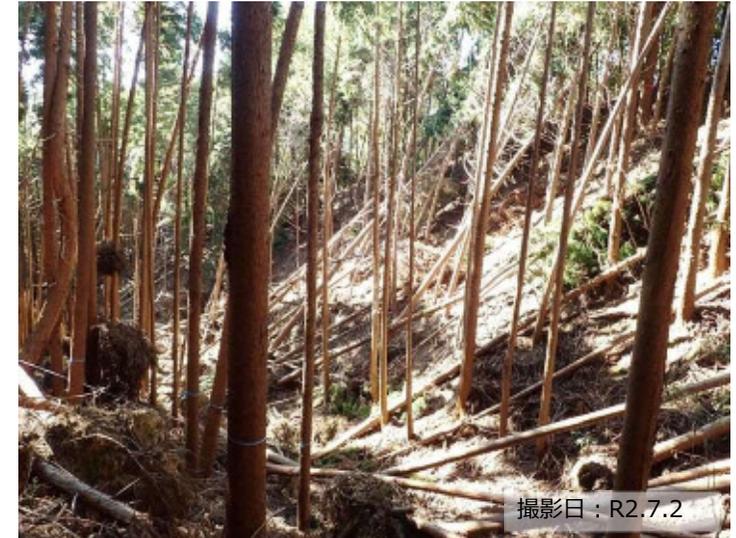
写真① 森林整備（間伐・風倒木整理）の状況（施工前）

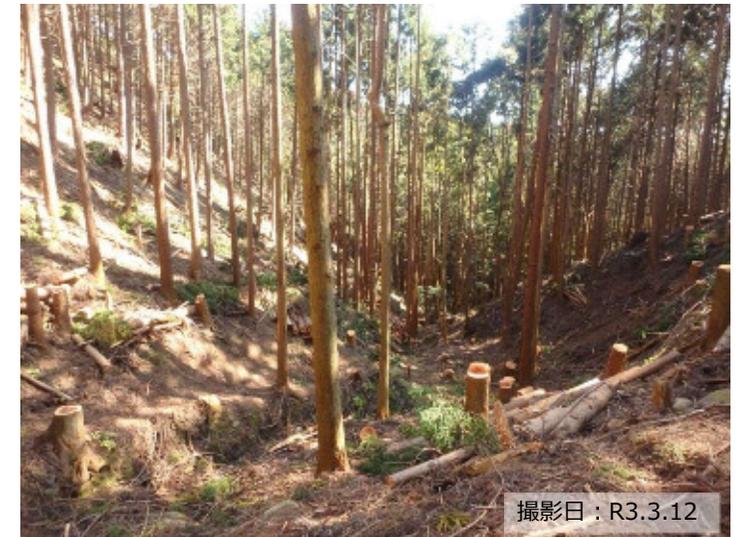
写真② 森林整備（間伐・風倒木整理）の状況（施工後）

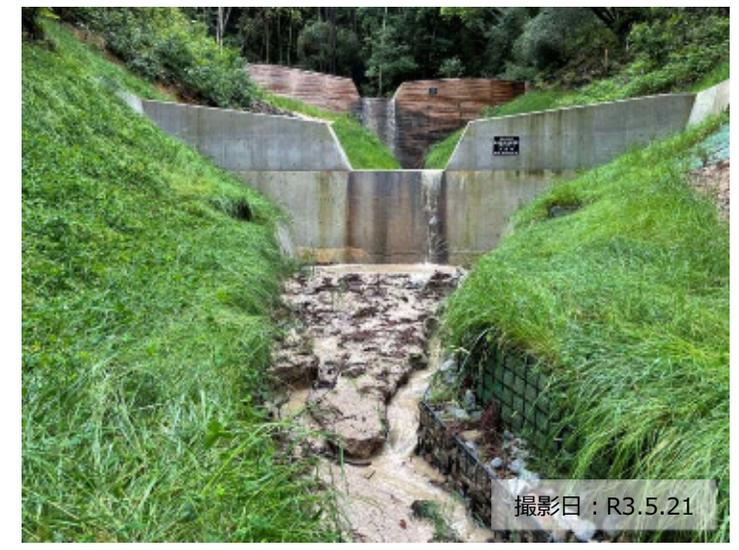
写真① 治山ダム（コンクリート）設置状況

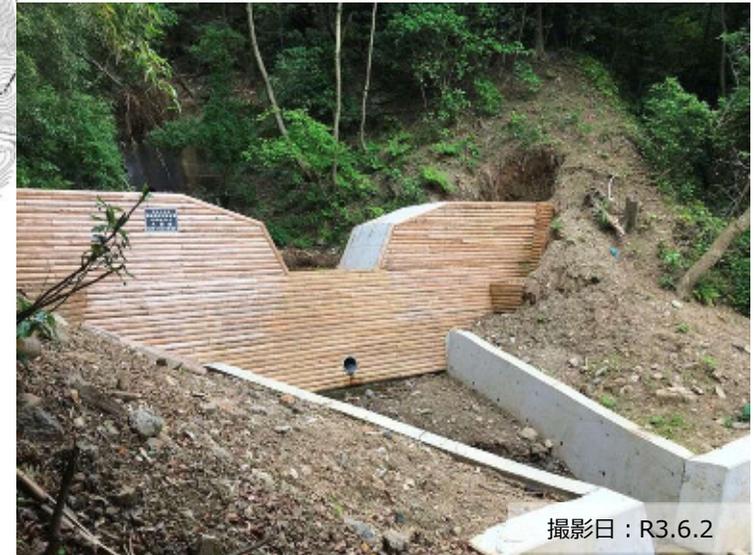
写真① 治山ダム（コンクリート）設置状況

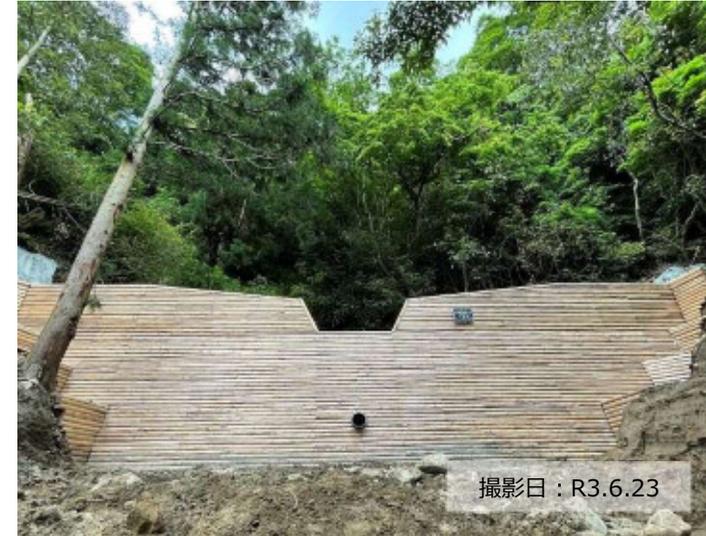
写真① 治山ダム（コンクリート）設置状況

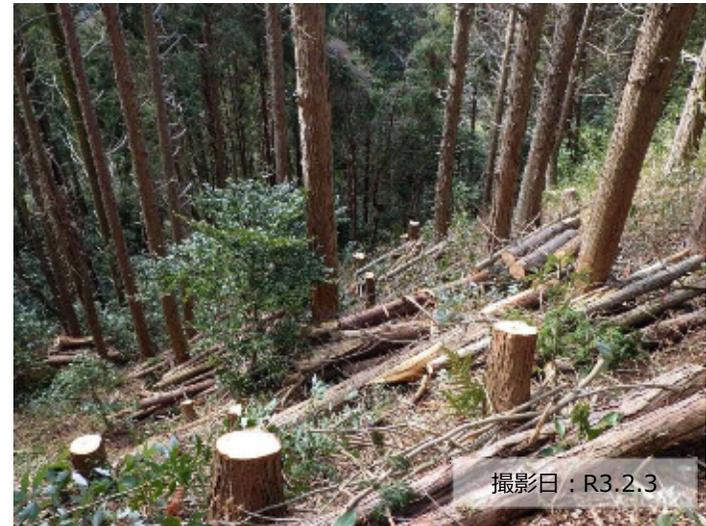
写真② 森林整備（間伐）の完了状況

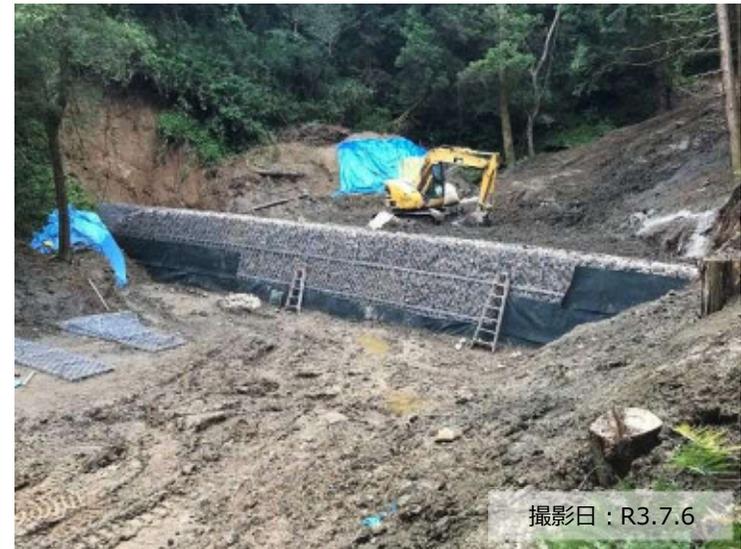
写真① 治山ダム（鋼製）施工状況（R3.7下旬完成予定）

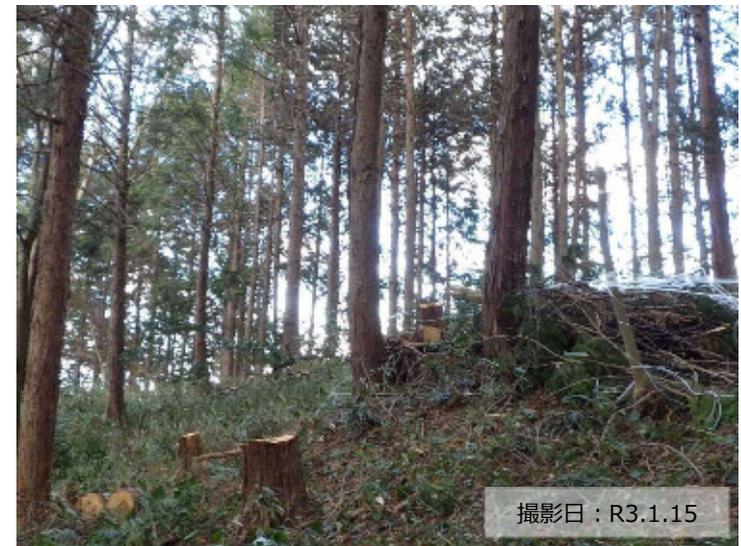
写真② 森林整備（間伐）の完了状況

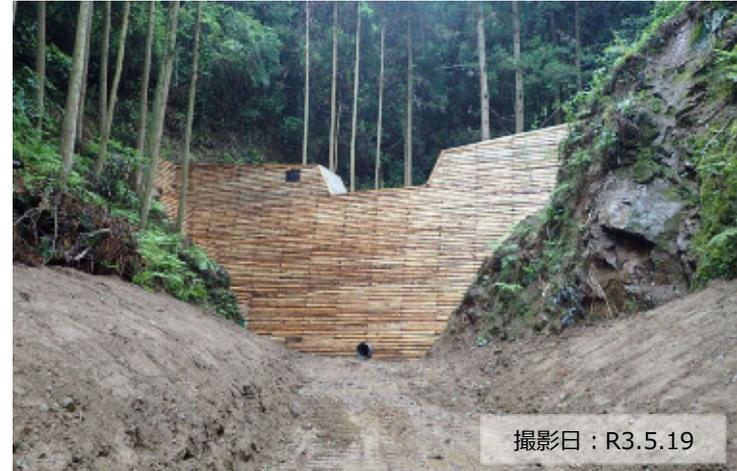
写真① 治山ダム (コンクリート) の設置状況

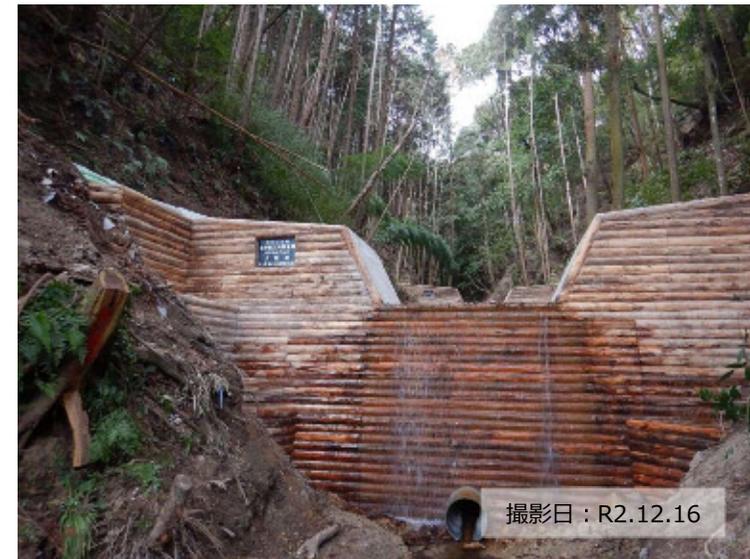
写真①治山ダム（コンクリート）の設置状況

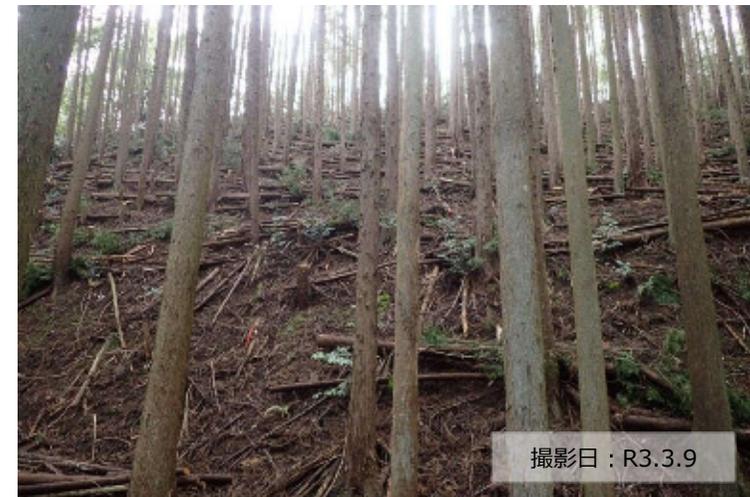
写真② 森林整備（間伐）の完了状況

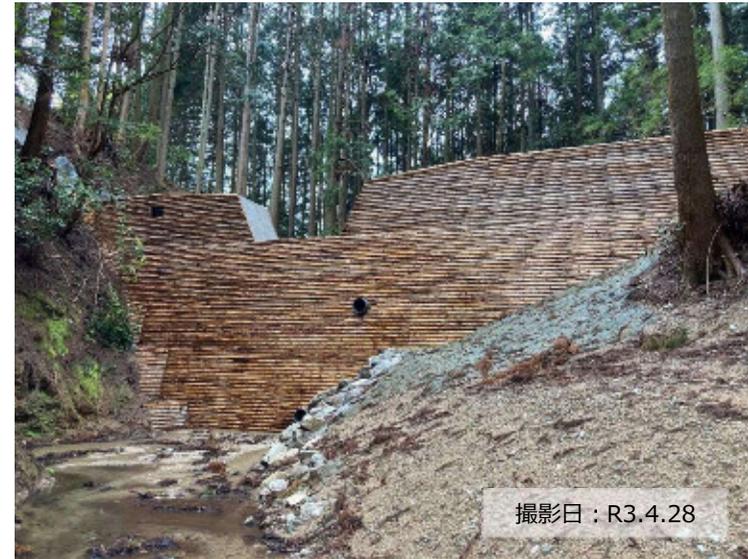
写真① 治山ダム（コンクリート）の完成状況

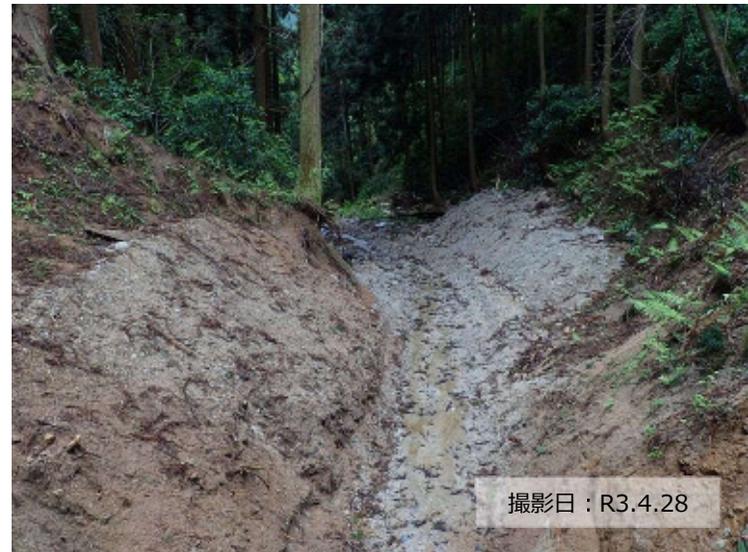
写真② 流木対策の完了状況

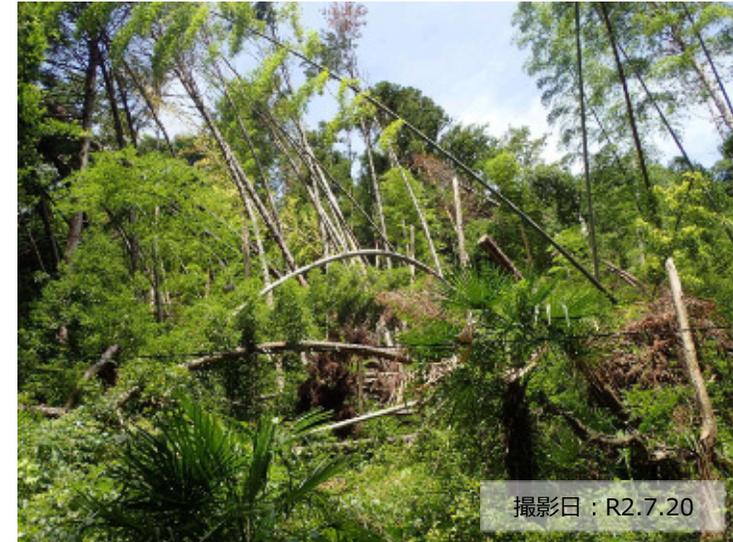
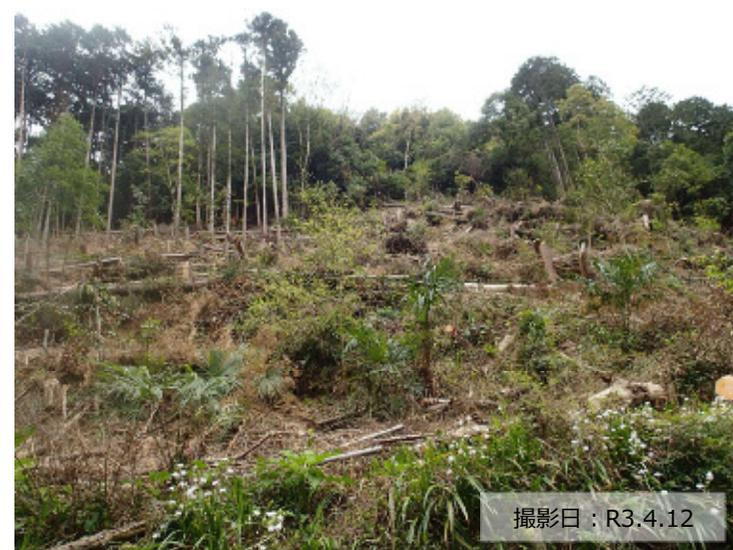
写真① 森林整備（被害木整理）の完了状況

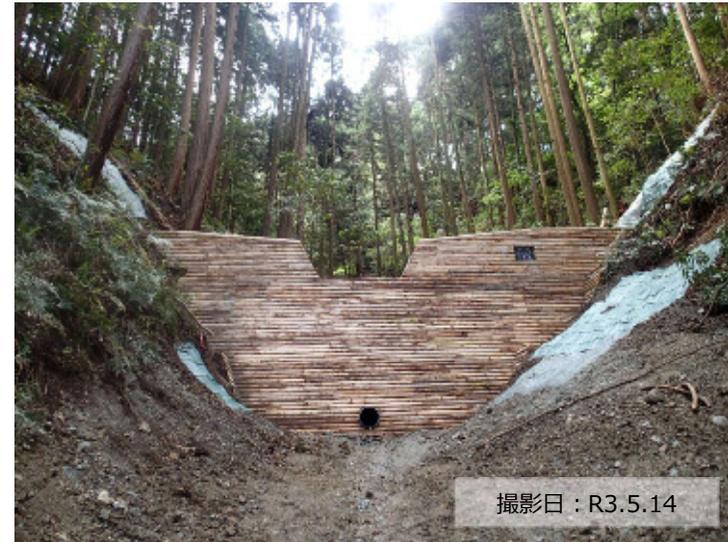
写真① 治山ダム（コンクリート）の完了状況

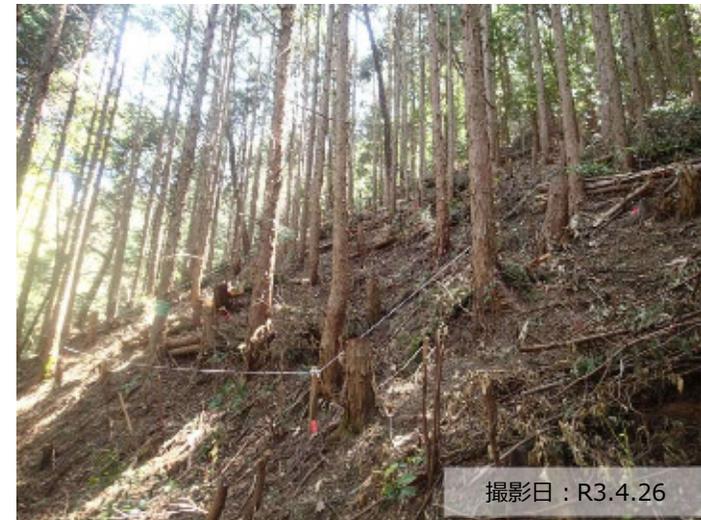
写真② 森林整備（間伐）の完了状況

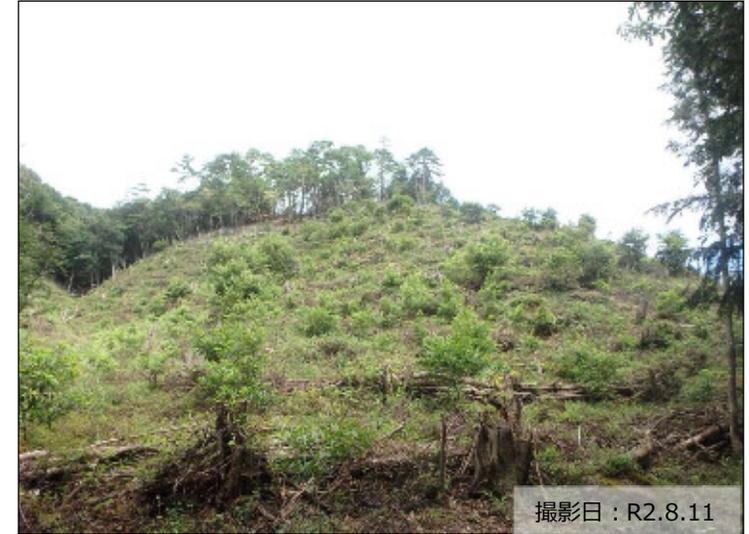
【施行後①】 下刈り (天王)

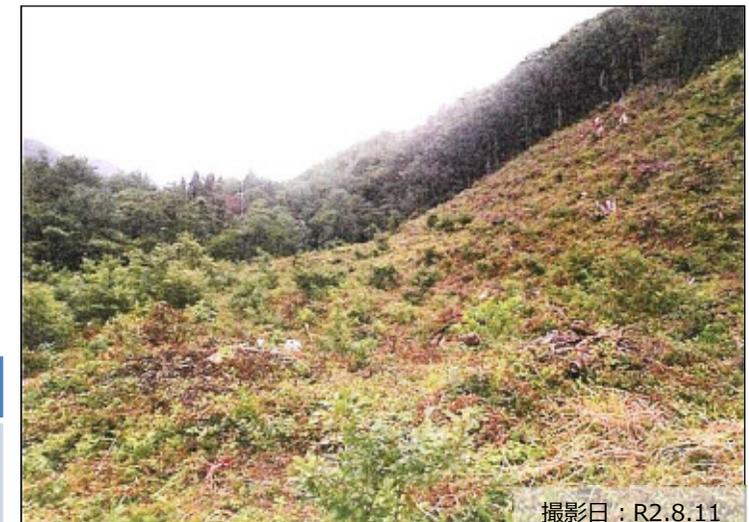
【施行後②】 下刈り (山辺)

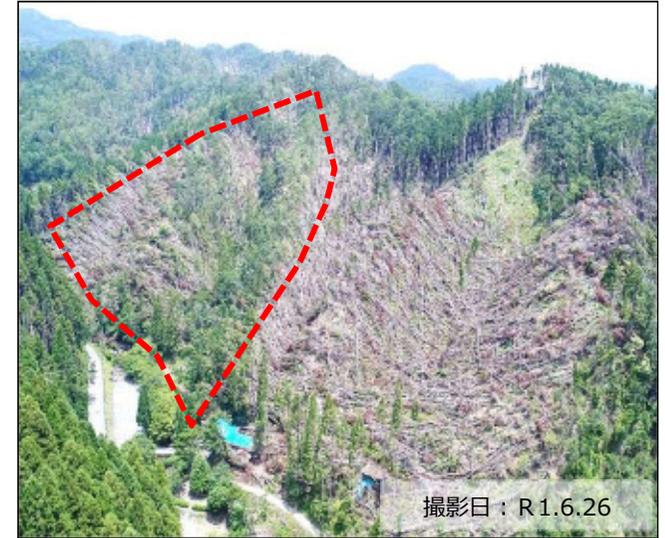
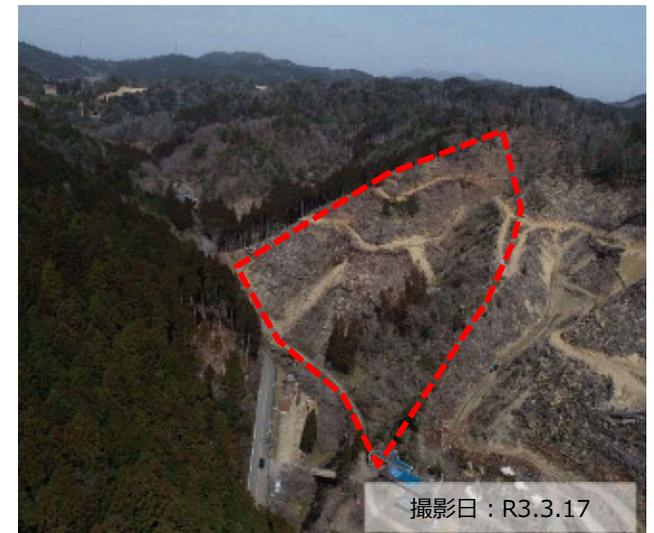
内容	R2計画	R2実績	備考
風倒被害	1箇所 (うち継続 1) 5.8ha	1箇所 (うち継続 1) 5.8ha	H30年台風21号で発生した風倒被害地の復旧を実施。

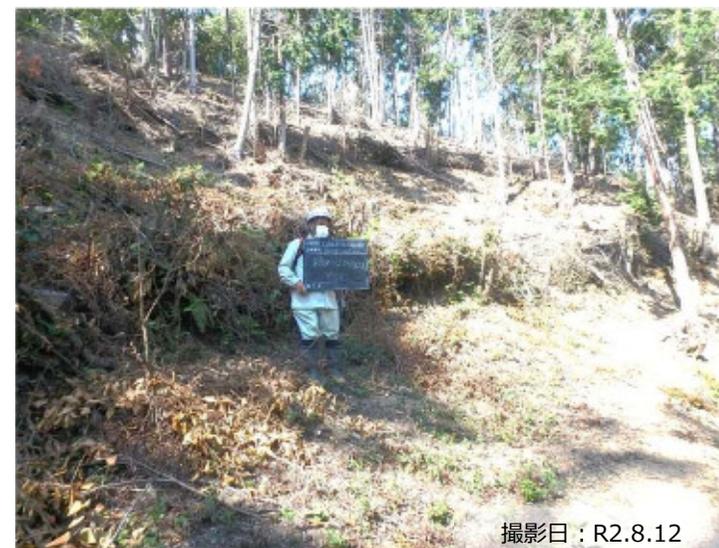
【施行後①】 下刈り (大沢)

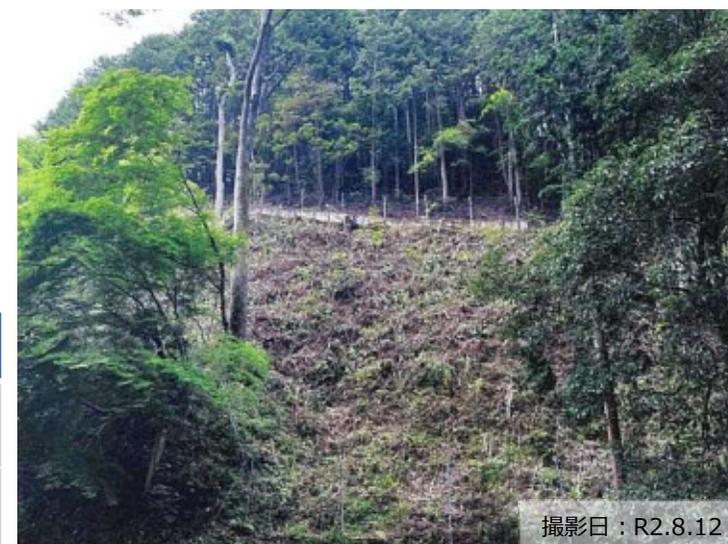
【施行後②】 下刈り (川久保)
