## 付録－4 点検結果記録要領

## 1. 点検結果記録要領

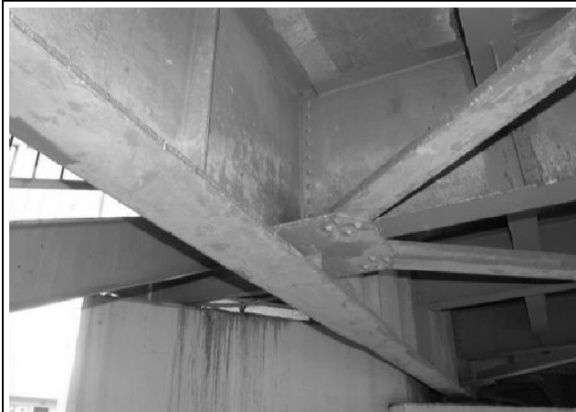
| 部材名 | 上部工 : 主部材 : 鋼 | | | 部材名 | 上部工 : 2次部材 : 鋼 | | |
| 損傷種類 | 01 : 腐食(塗装劣化) | 損傷等級 | B : 10% | 損傷種類 | 01 : 腐食(塗装劣化) | 損傷等級 | B : 10% |

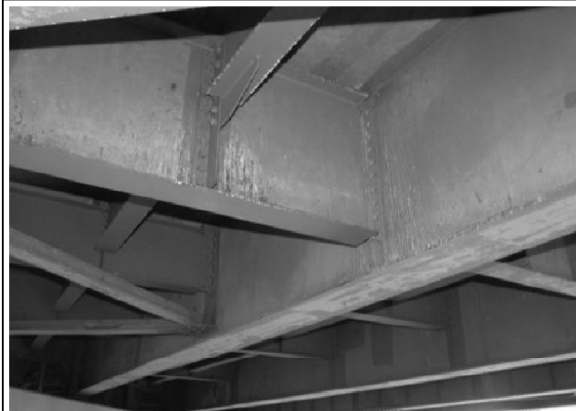
| 写真番号 | 2 | 径間下部番号 | 2 : BR-02 | 写真番号 | 4 | 径間下部番号 | 2 : BR-02 |

| 部材名 | 上部工 : 主部材 : 鋼 | | | 部材名 | 上部工 : 床版 : コンクリート | | |
| 損傷種類 | 01 : 腐食(塗装劣化) | 損傷等級 | B : 10% | 損傷種類 | 10 : 床版ひびわれ・遊離? | 損傷等級 | B : 10% |

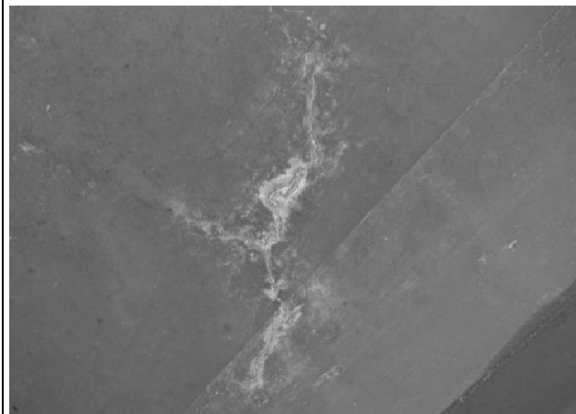
| 写真番号 | 5 | 径間下部番号 | 2 : BR-02 | 写真番号 | 6 | 径間下部番号 | 2 : BR-02 |

| 部材名 | 上部工 : 床版 : コンクリート | | | 部材名 | 上部工 : 床版 : コンクリート | | |
| 損傷種類 | 10 : 床版ひびわれ・遊離? | 損傷等級 | B : 10% | 損傷種類 | 10 : 床版ひびわれ・遊離? | 損傷等級 | B : 10% |
