## 参考資料 近年の医療機器に関する安全情報

### 【1】 医療事故情報収集等事業「医療安全情報」報告書

## 2023年に報告書で取り上げた 医療安全情報

# 医療事故情報収集等事業

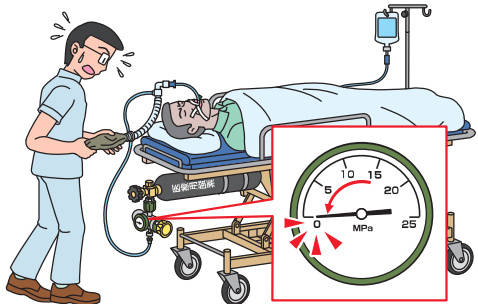
| 番号 | タイトル | 掲載報告書 |
|---|---|---|
| <p>※医療安全情報No.48に掲載したイラストです。</p> | | |

| 番号 | タイトル | 掲載報告書 |
|---|---|---|
| <p>◆検査中、中央配管に切り替えなかったことによる酸素投与の停止</p> <p>常時高濃度酸素投与を要する患者に、緊急で心臓超音波検査を行うことになった。看護師は酸素ポンベの残量が病棟と検査室との往復に足りることを確認した。検査室では中央配管に切り替えず、酸素ポンベをそのまま使用して検査を行った。検査後、病棟からの迎えを待つ間に患者が呼吸苦を訴えた。臨床検査技師が酸素ポンベの残量を確認すると「ゼロ」になっていた。</p> | | |

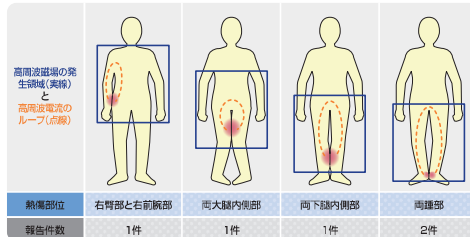
| 番号 | タイトル | 掲載報告書 |
|---|---|---|
| <p>※医療安全情報No.56に掲載した図表です。</p> | | |

| 番号 | タイトル | 掲載報告書 |
|---|---|---|
| <p>◆MRI検査時に大腿と手が触れていたことによる熱傷</p> <p>腰椎MRI検査の際、患者の腕を体側に配置した。大腿と手の間にタオルを挟んだつもりであったが、大腿と手が直接触れていた。撮影後に患者が左手母指と左大腿部の痛みを訴え、確認したところ熱傷の疑いがあり医師に連絡した。高周波電流のループを形成した可能性があった。</p> | | |

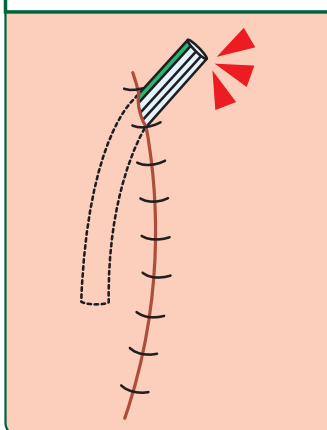
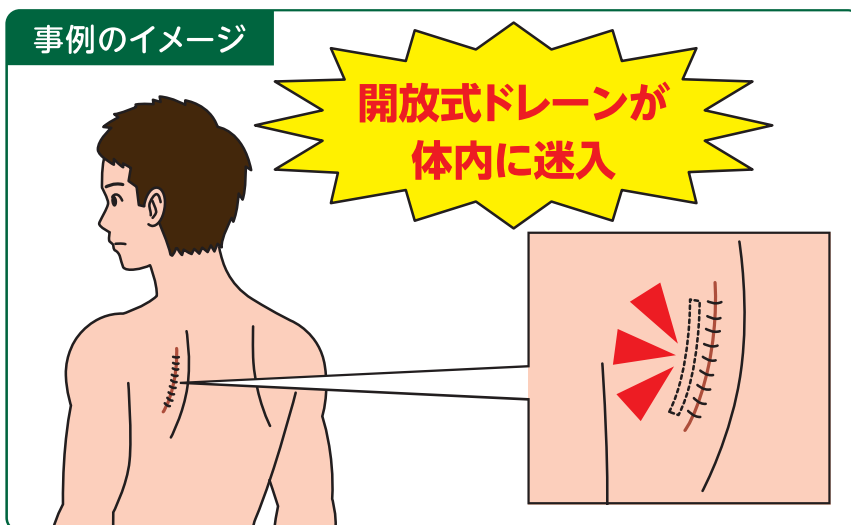
開放式ドレーンが体内に迷入したことに気付かず、すでに抜去されたと思い込んだため、発見が遅れた事例が報告されています。

- ・医師は、留置したドレーンの本数をカルテに記載していなかった。
- ・医師・看護師は、抜去したドレーンの本数を確認していなかった。
- ・ガーゼ交換後、当直医は「創部にはドレーンがない」とカルテに記載していたが、看護師は「ガーゼと一緒にドレーンが抜けた」と誤って認識し、その情報が共有された。
- ・医師・看護師は、開放式ドレーンが体内に迷入すると思わなかった。

医師は、肩甲骨の手術を行った際、ペンローズドレーンを筋層下と皮下に計6本留置したが、本数をカルテに記載しなかった。術後2日目にペンローズドレーンを抜去した際、全て抜いたと思い込んだ。4ヶ月後、別の手術のために胸部X線検査を行った際、体内に迷入したペンローズドレーンに気付いた。

医師は、肛門周囲膿瘍の切開排膿後、ペンローズドレーンを膿瘍腔に留置した。翌日、ペンローズドレーンが体表にないことに気付いたが、今まで迷入した経験はなく、抜けたと思い込んだ。翌月、痔瘻の手術をした際、肛門周囲に迷入していたペンローズドレーンを発見した。

- 留置したドレーンの本数をカルテに記載し、抜去時には本数を確認する。
- 留置したドレーンと抜去したドレーンの本数が合わない場合は、体内に迷入していないかX線検査で確認する。

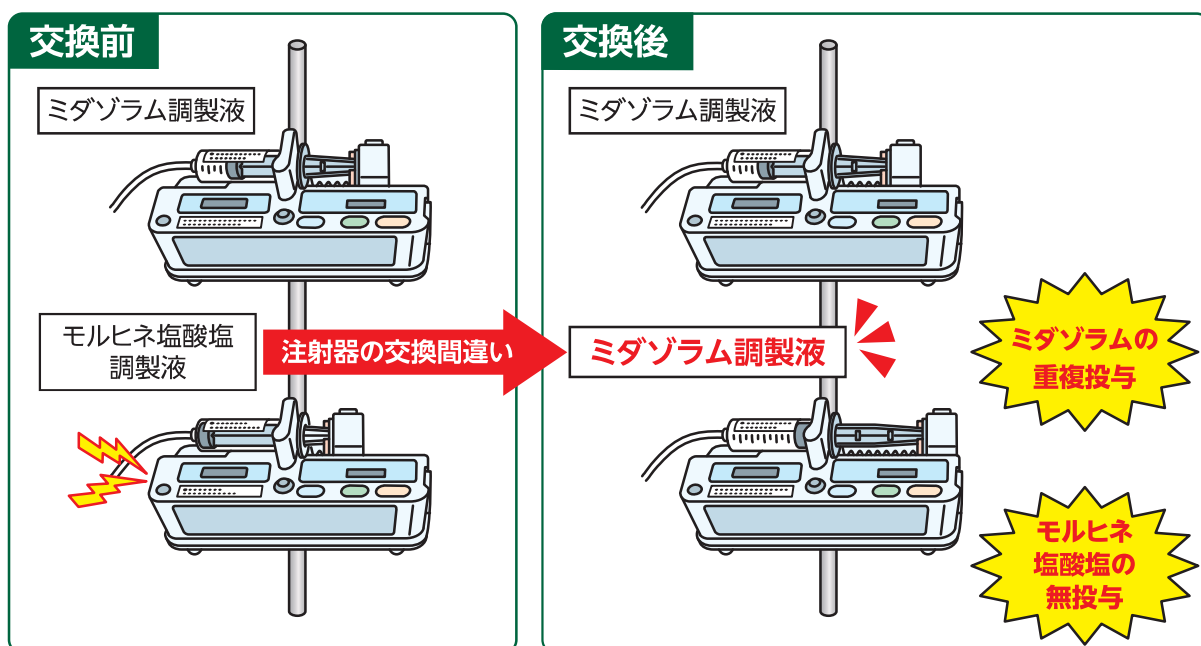
複数の薬剤をシリンジポンプで投与中、注射器の交換を誤り、別の薬剤の注射器を接続して投与した事例が報告されています。

- ・空の注射器のラベルと交換する注射器のラベルの薬剤名を照合しなかった。
- ・患者のリストバンドと交換する注射器のラベルをバーコード認証した際、電子カルテの画面に患者にオーダされた薬剤であることを示す「○」が表示されたため、正しいと思った。

患者の苦痛緩和目的で、ミダゾラム調製液とモルヒネ塩酸塩調製液をそれぞれシリンジポンプで持続投与していた。モルヒネ塩酸塩調製液のシリンジポンプの残量アラームが鳴った際、看護師はミダゾラム調製液のアラームだと思い込んだ。患者のリストバンドと交換する注射器のラベルをバーコード認証したところ、電子カルテの画面に患者にオーダされた薬剤であることを示す「○」が表示されたため、正しいと思った。注射器を交換する際、看護師は空の注射器のラベルと交換する注射器のラベルの薬剤名を照合しなかった。また、シリンジポンプに貼付している「モルヒネ塩酸塩」のラベルも見ないまま、ミダゾラム調製液の注射器をセットして投与を開始した。その後、2台のシリンジポンプでミダゾラム調製液を投与していたことがわかった。

手術中、患者にレミフェンタニル調製液とノルアドレナリン調製液をそれぞれシリンジポンプで持続投与していた。レミフェンタニル調製液の注射器を交換する際、麻酔科医師は薬剤名を確認せず、思い込みでノルアドレナリン調製液の注射器をセットし、投与を開始した。その後、血圧が上昇したためシリンジポンプを確認したところ、2台のシリンジポンプでノルアドレナリン調製液を投与していたことがわかった。

- シリンジポンプの注射器を交換する際は、空になった注射器のラベルやシリンジポンプに貼付しているラベルと、交換する注射器のラベルの薬剤名を照合する。

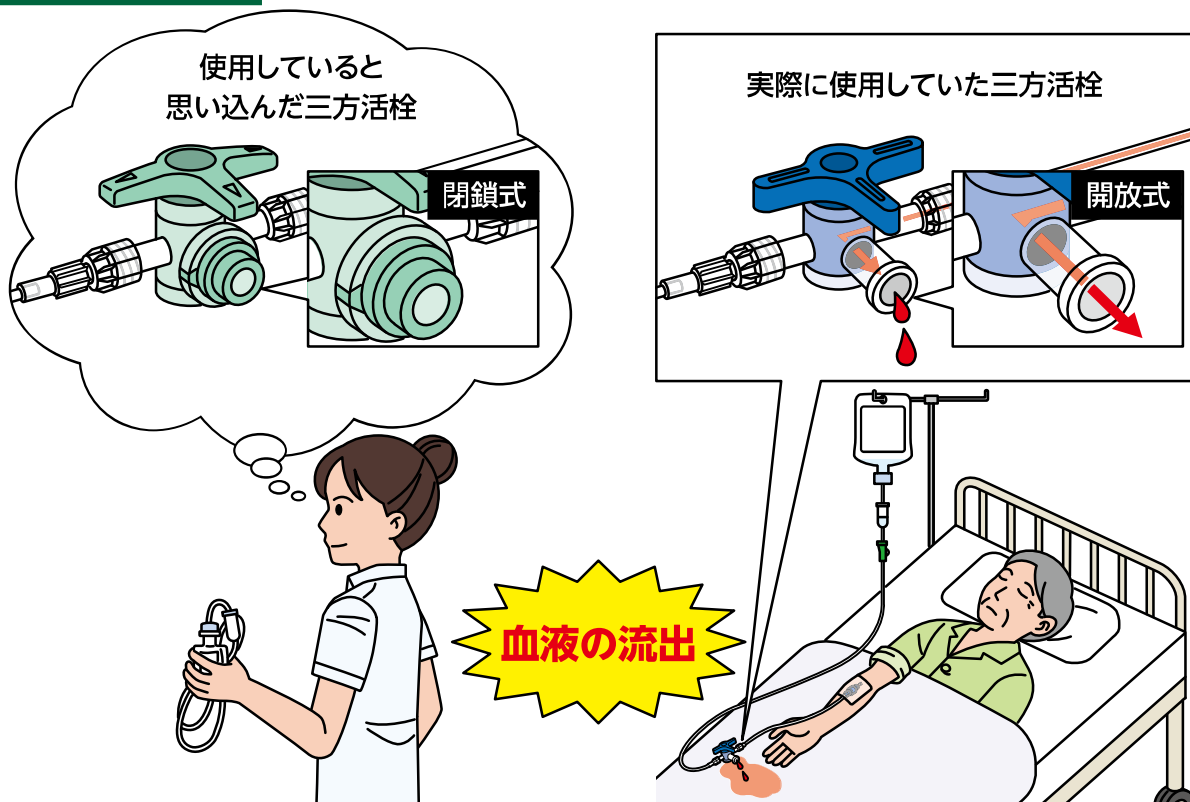
開放式の三方活栓を、閉鎖式の三方活栓と同様に取り扱ったため、輸液ラインから出血や薬液漏れが起きた事例が報告されています。

当該医療機関の手術室では開放式の三方活栓、病棟では閉鎖式の三方活栓を使うことになっている。患者が手術室から帰室した際、病棟看護師は開放式の三方活栓のうち一つを閉鎖式に変更し忘れた。患者の末梢静脈ラインの側管から投与していた抗生剤が終了し、側管のラインを外した際、看護師は三方活栓を閉鎖式だと思い込み、コックの向きを開放にしたままキャップをせず、退室した。その後訪室したところ、三方活栓から血液が大量に流出しており、血圧が90mmHg台に低下していた。

院内で決められている中心静脈ラインは閉鎖式であったが、今回は別のルートが組まれており、開放式の三方活栓が付いていた。患者の中心静脈ラインの側管から投与していたアルブミン製剤が終了したため看護師は、側管のラインを外した。その際、三方活栓を閉鎖式だと思い込み、コックの向きを開放にしたままキャップをせず、退室した。その後訪室した際、患者の寝衣が濡れており、三方活栓から輸液が漏れていることに気付いた。

### ●輸液ラインや注射器を外す際は、三方活栓が開放されていないことを確認する。

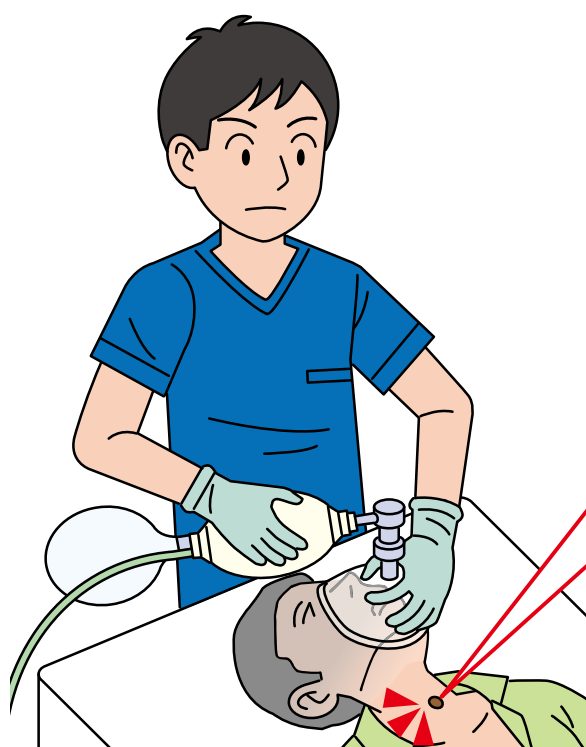
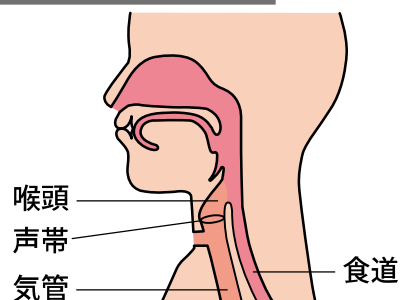
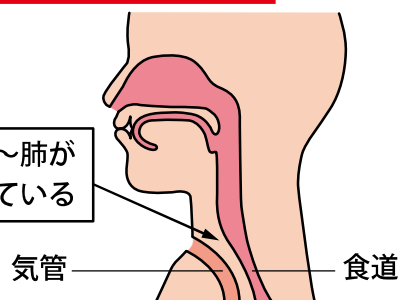
**永久気管孔のある患者に、鼻・口から無効な換気を試みた事例が報告されています。**

永久気管孔は、気管切開と異なり、鼻・口と気管～肺が完全に分離しているため、鼻・口から換気はできません。

鼻・口と気管～肺が  
完全に分離している

患者は、永久気管孔が造設されていたが、ICUのスタッフにはその情報が共有されていなかった。患者の呼吸状態が悪化し、担当看護師は集中治療科医師に対応を依頼した。集中治療科医師は鼻・口からバッグバルブマスクで換気を試みた。その後、駆け付けた担当医が、患者は永久気管孔が造設されており、鼻・口からは換気ができないことを指摘した。永久気管孔から気管切開チューブを挿入して人工呼吸管理を開始した。

患者は、喉頭気管分離術後で永久気管孔から人工呼吸管理中であった。人工呼吸器のアラームが鳴り、看護師が訪室したところ、気管切開チューブが抜けていた。看護師は永久気管孔であることを知らず、鼻・口からバッグバルブマスクで換気を試みたが、 $\text{SpO}_2$ は改善しなかった。駆け付けた当直医が、換気ができていないことに気づき、永久気管孔から気管切開チューブを挿入し、換気を行った。

- 患者が永久気管孔造設後であることを電子カルテの決められた場所に記載し、医療者間で情報共有できるようにする。
- 永久気管孔のある患者の緊急時の対応方法についてベッドサイドに掲示する。
- 永久気管孔の構造と換気方法について、医師・看護師に周知する。

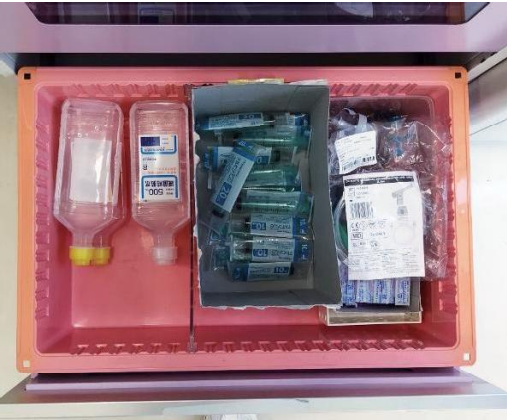
〈参考〉事例発生時の滅菌精製水と生理食塩液の保管状況

| 事故の内容 | 事故の背景要因 | 改善策 |
|---|---|---|
| 担当看護師は患者に人工呼吸器を装着してNPPVを開始し、他の看護師に設定・作動チェックリストをもとにダブルチェックを依頼した。ダブルチェックの際、加温加湿器内の水が空であることに気付き、補充することになった。担当看護師は、滅菌精製水がベッドサイドになかったため、病棟の保管場所から用意をした。その際に、滅菌精製水ではなく生理食塩液を取り出し、加温加湿器に入れた。1時間後に他の看護師が訪室した際、ベッドサイドに生理食塩液が置いてあったことから、滅菌精製水ではなく生理食塩液を加温加湿器に入れたことに気付いた。主治医・臨床工学部に報告し、経過観察となった。 | <ul style="list-style-type: none"><li>・担当看護師は滅菌精製水の保管場所を知らなかったため、他の看護師に確認した。</li><li>・担当看護師は、滅菌精製水と生理食塩液が同じ場所に保管されていることを知らなかった。</li><li>・滅菌精製水と生理食塩液は同じ引き出しにボトルを横に寝かせた状態で2種類が各2本入っており、生理食塩液のラベルは見えない状態だった。</li><li>・引き出しの前面に「生理食塩液」「滅菌精製水」の表示はあったが、引き出し内に表示はしていなかった。</li><li>・担当看護師は、引き出しに入っていたボトルの形状が同じであり、全て滅菌精製水だと思った。</li><li>・担当看護師は滅菌精製水と生理食塩液のキャップの色が違うことを知らなかった。</li><li>・担当看護師は加温加湿器に入れる前に滅菌精製水であることの確認を怠った。</li><li>・担当看護師は、既に患者にマスクを装着しNPPVを作動させていたため、早く滅菌精製水を入れなくてはならないという焦りがあった。</li></ul> | <ul style="list-style-type: none"><li>・使用前に手に持っている薬剤の名称と使用目的が正しいかを再度確認する。</li><li>・確認できる指示書などがいない場合は、基準手順と照らし合わせて確認する。</li><li>・他の看護師にダブルチェックをしてもらう。</li><li>・保管場所に生理食塩液と滅菌精製水が混在していたため、滅菌精製水は別倉庫の衛生材料保管キャビネットに移動し、生理食塩液は、スタッフステーション内の他の注射剤の付近の引き出しへ移動した。</li></ul> |
