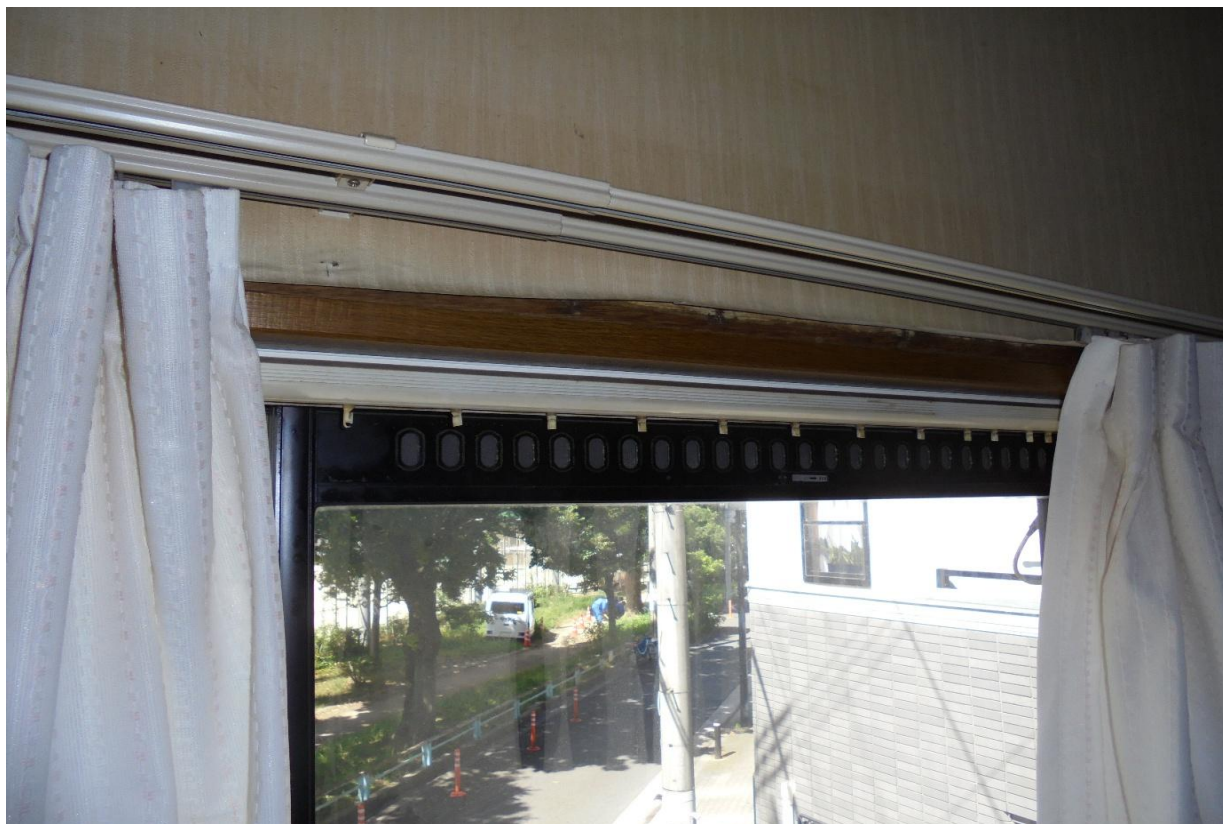
| 使用状況等 | | 公売財産1は、公売財産2の敷地として利用されている。<br>公売財産2は、登記簿の表示によると平成7年11月建築である。<br>公売財産2は、令和8年8月6日現在、所有者及びその家族が居住している。<br>所有者からの聞き取りによると、内部の大規模修繕等を行っていない。<br>内部は経年相当に劣化しており、窓・屋根裏からの雨漏り、壁紙の剥がれ及びコンクリートのひび割れ等が見られる。<br>2階和室について一部改装されており、間取図上は和室となっているが現況は洋室である。 | | | |

⑪2階リビングダイニング（南西側窓枠の雨漏り跡）

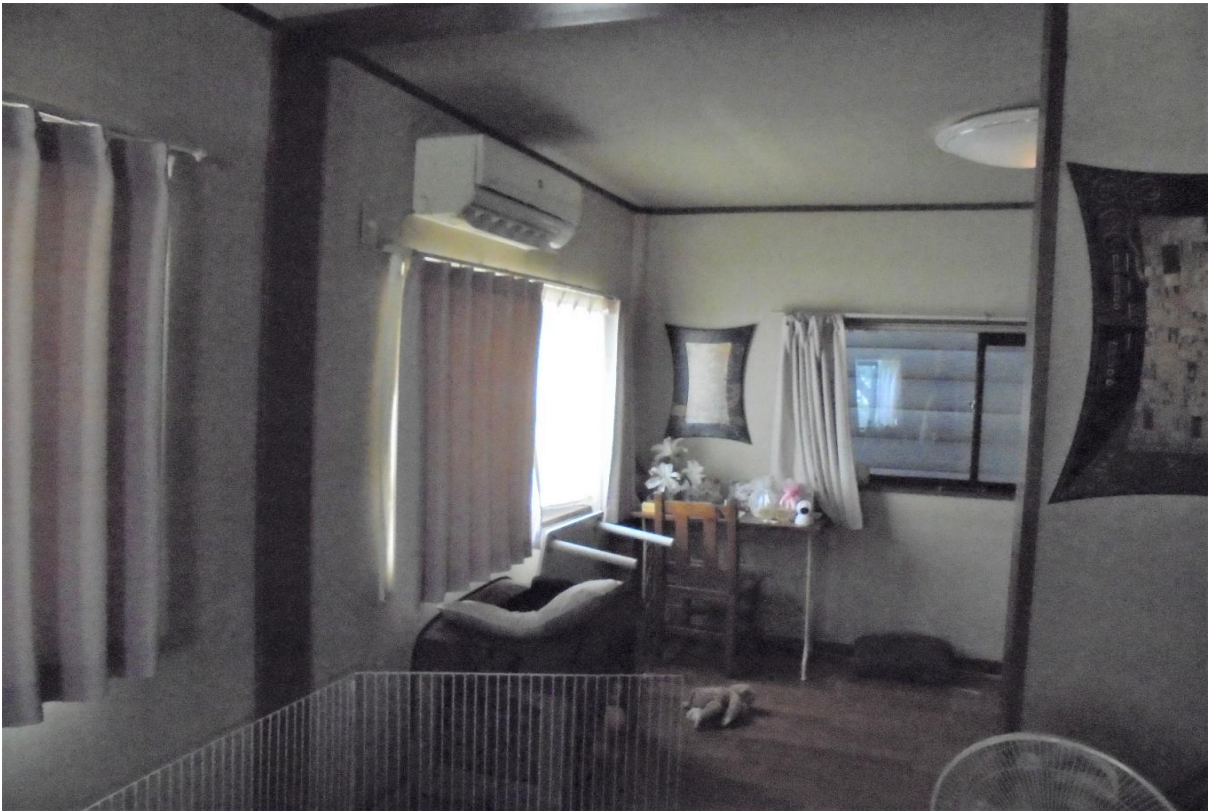
⑬2階和室（現況：洋室、南側から撮影）

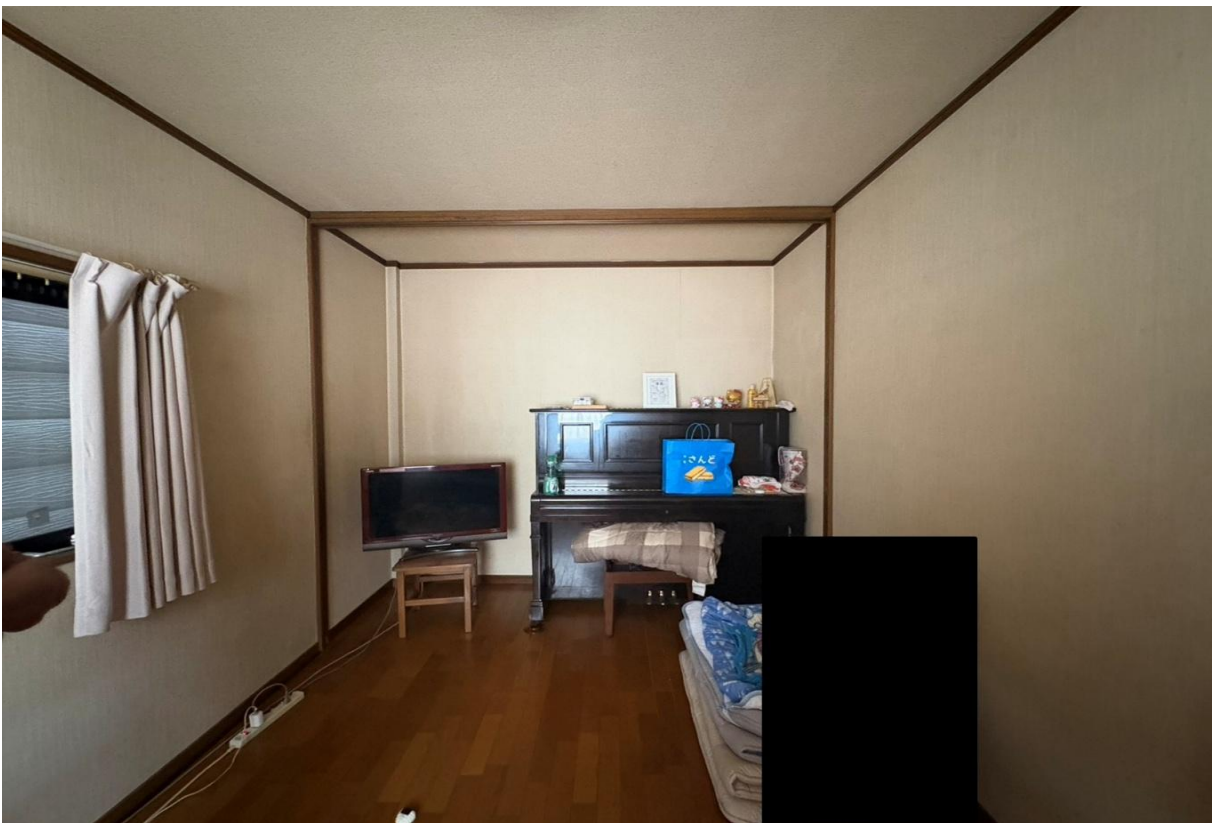
⑭2階和室（現況：洋室、西側から撮影）

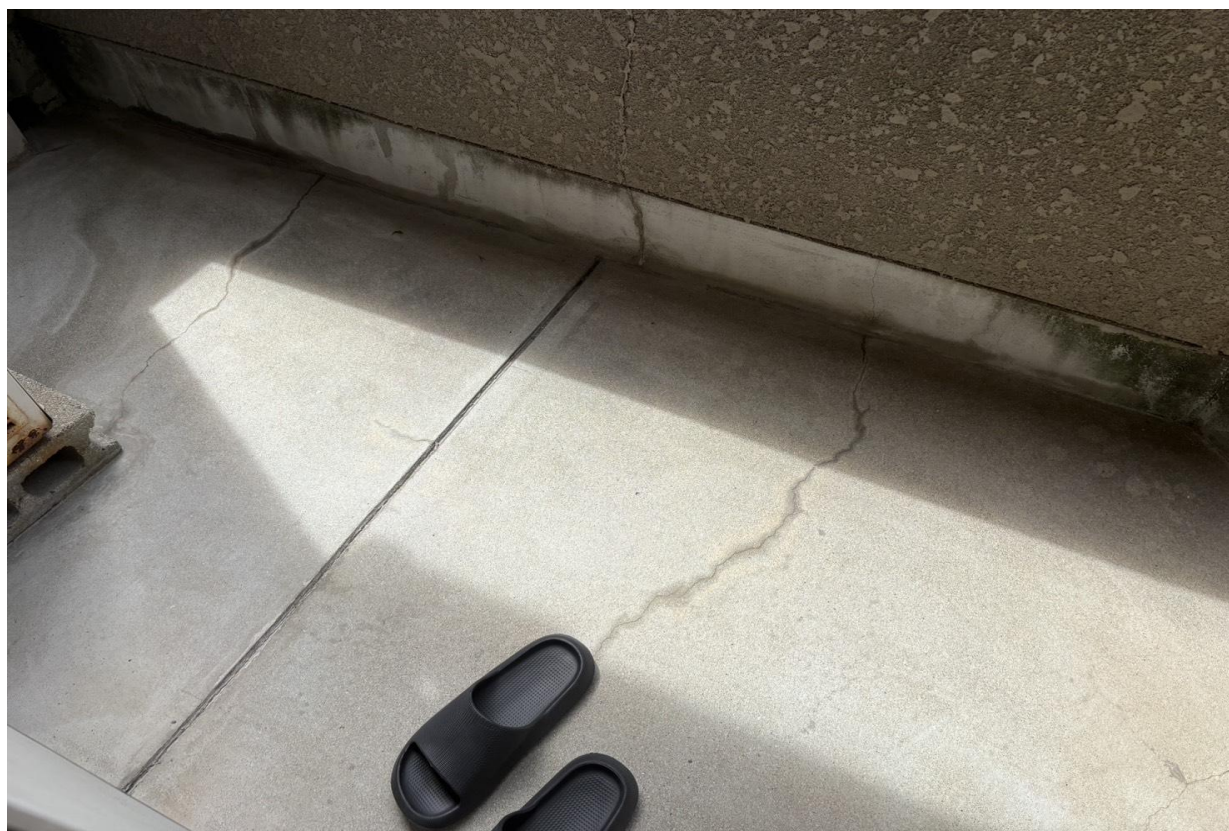
⑫3階南側バルコニー（コンクリートのひび）
