# 大阪府都市基盤施設維持管理技術審議会

## 第1回 河川等部会

《各施設の現計画の検証、課題と対応方針について》

(下水道施設編【参考資料】)

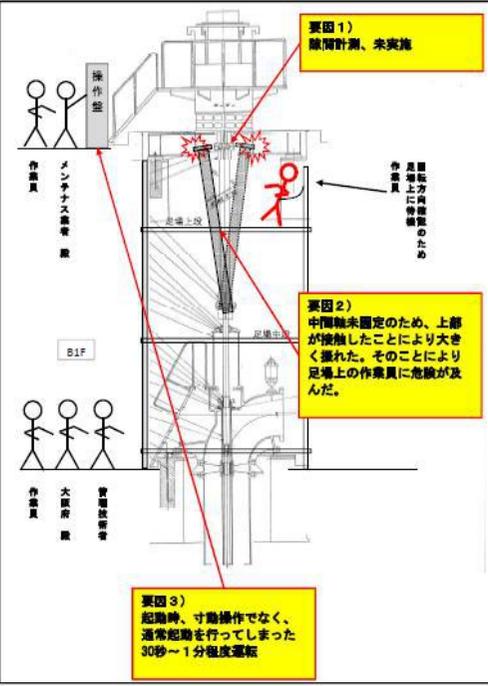
**No1汚水ポンプ 事故報告概要 (1/2)**

**内 容 :** No1汚水ポンプ試運転時において、電動機回転方向の確認作業 (M単試験) 開始直後に発生。電動機、ポンプ間の動力を伝達する中間軸はカップリングフランジ部で、接続ボルトを取外し、縁切りをしていたが、電動機の運転を開始直後に、電動機カップリングと中間軸上部カップリングが接触し、両カップリングおよび中間軸ほかを損傷させてしまいました。

また、中間軸が大きく揺れたことにより、回転方向確認のため足場上に待機していた作業員において、接触・挟まれ災害発生の恐れがある状態 (ヒヤリハット) となってしまいました。

**要図1)**  
隙間計測、未実施

**要図2)**  
中間軸未固定のため、上部が揺れたことにより大きく揺れた。そのことにより足場上の作業員に危険が及んだ。

**要図3)**  
応急時、寸動操作でなく、通常起動を行ってしまった30秒~1分程度運転

**要図1)**  
電動機側カップリング-中間軸上部の隙間△t2 未計測

**要図1) に対する原因**  
 芯出し立会時△t1の隙間計測の確認を頂いていた (図1) 接続箇所を変更しても、△t2の隙間は△t1の隙間と同じ寸法と認識していた

**要図2)**  
中間軸を仮固定していなかった  
近傍作業員との接触事故の恐れが生じてしまった (ヒヤリハット)

**要図2) に対する原因**  
「前回同様作業で問題ない」との思い込みがあった

**要図3)**  
寸動運転とすべきところを通常起動とし、30秒~1分連続運転してしまっ

- ・2号汚水ポンプの負荷運転時に電動機の異常振動が発生した。
- ・作業手順書には記載していなかったが、回転方向確認と電動機単体の振動計測を同時に実施する計画とした。

寸動運転後、連続運転とすべきであったが、2号機運転時は、接触が無かったため、省略行為を行ってしまった

- ・電動機架台とベースプレートの間にライナー(12mm)を挿入し、△t2の隙間を大きくする。
- ・M単運転前に、△t2の隙間計測する

**原因に対する改善策 (次頁参照)**  
仮設足場より1m~1.5mで4方向より固定する  
試験運転 (回転方向確認) 時、人員配置を行わない

- ・チェックシートを用い、作業状況を確認します
- ・作業開始前到大阪府殿、メンテナンス殿、元請け関係者にて打合せを行います
- ・B1F、1Fに元請けの監視者を配置します

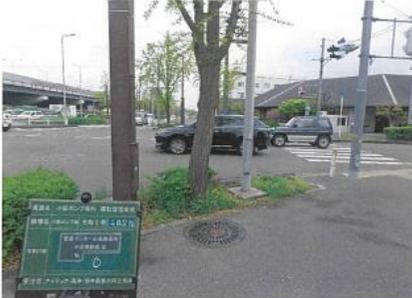
写真No. : 1

人孔No.	中央南幹線(Ⅲ)
	No.0
実施日	令和5年4月8日

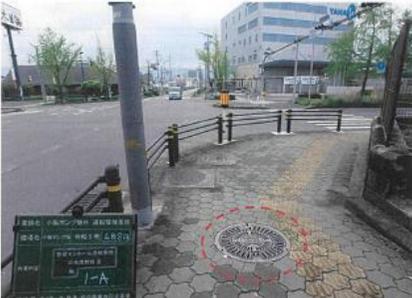
写真No. : 2

人孔No.	中央南幹線(Ⅲ)
	No.1-A
実施日	令和5年4月8日

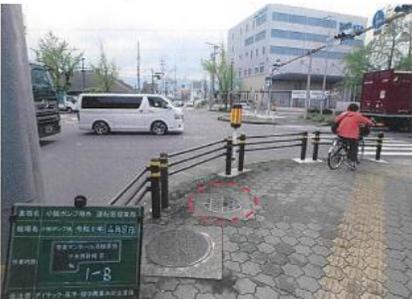
写真No. : 3

人孔No.	中央南幹線(Ⅲ)
	No.1-B
実施日	令和5年4月8日

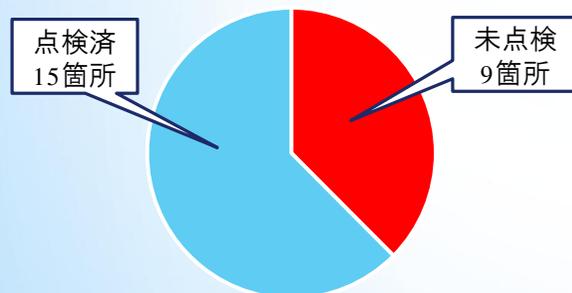
伏越し管の点検調査状況 (R4末)

※未点検箇所は9箇所は何れもR6年度に調査委託を発注予定

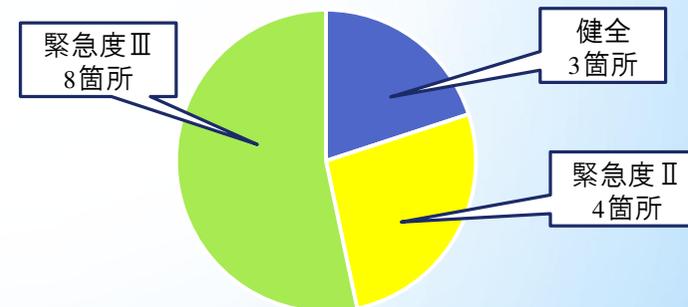
点検済15箇所の緊急度判定結果

※緊急度Ⅱの4箇所については、いずれも腐食は無く、部分的な浸入水等による判定であった

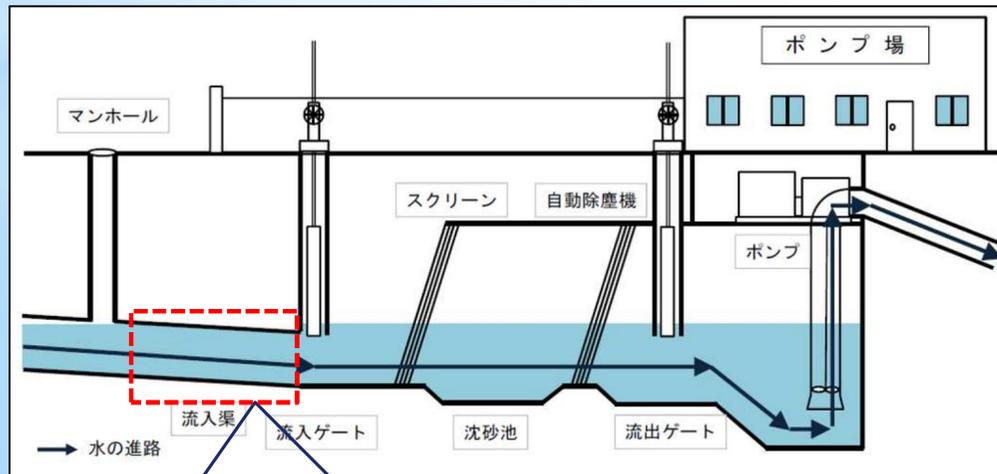
処理場・ポンプ場の常時水没している水槽構造物では、点検が出来ていない、または気層部の点検しか出来ていない施設がある。

下水が処理場に流入する直前の施設である流入渠は、満水に近い状態であり、また、代替施設が無い

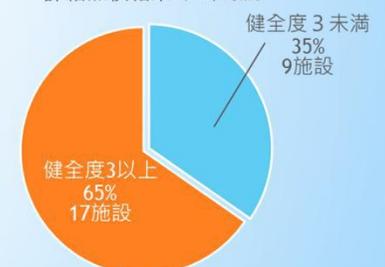
詳細点検結果（R4末時点）

健全度3未満の9施設は、防食塗装、蓋等の土木付帯施設の劣化等によるもの。
