大阪府河川構造物等審議会

資料3

# 津波被災後の2次災害把握と対応について

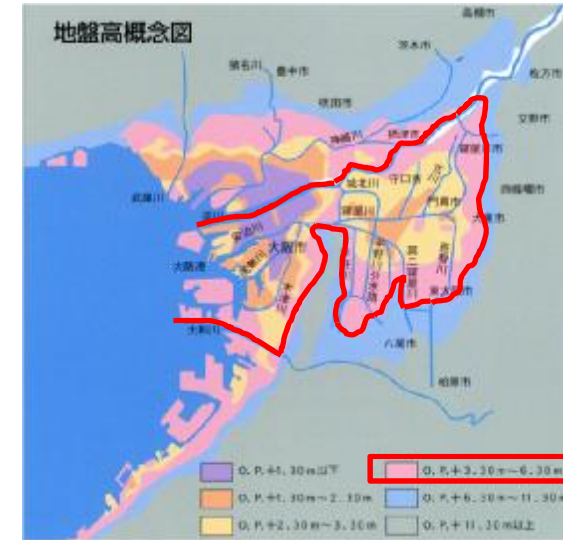
## ◆水門上流域の地域特性

水門上流に位置する寝屋川流域は、大部分が低平地であり、雨水が自然に河川に流れ込まない内水域であるが、流域は都市化が進行し、人口、資産が密集する地域となっている。

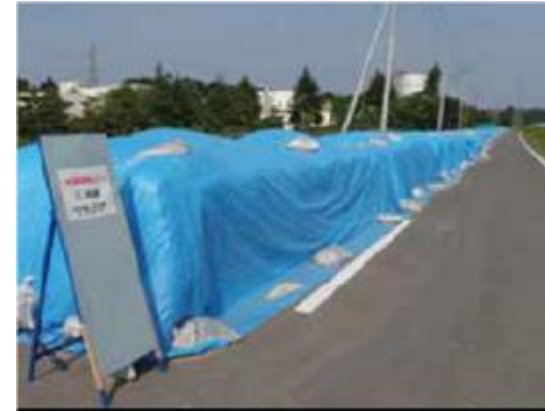
写真—堤防復旧の例

被災して沈下した河川堤防については、日々の干満並びに10年確率降雨に対して浸水しない高さ(OP+3.5m程度)を土嚢等により確保する。

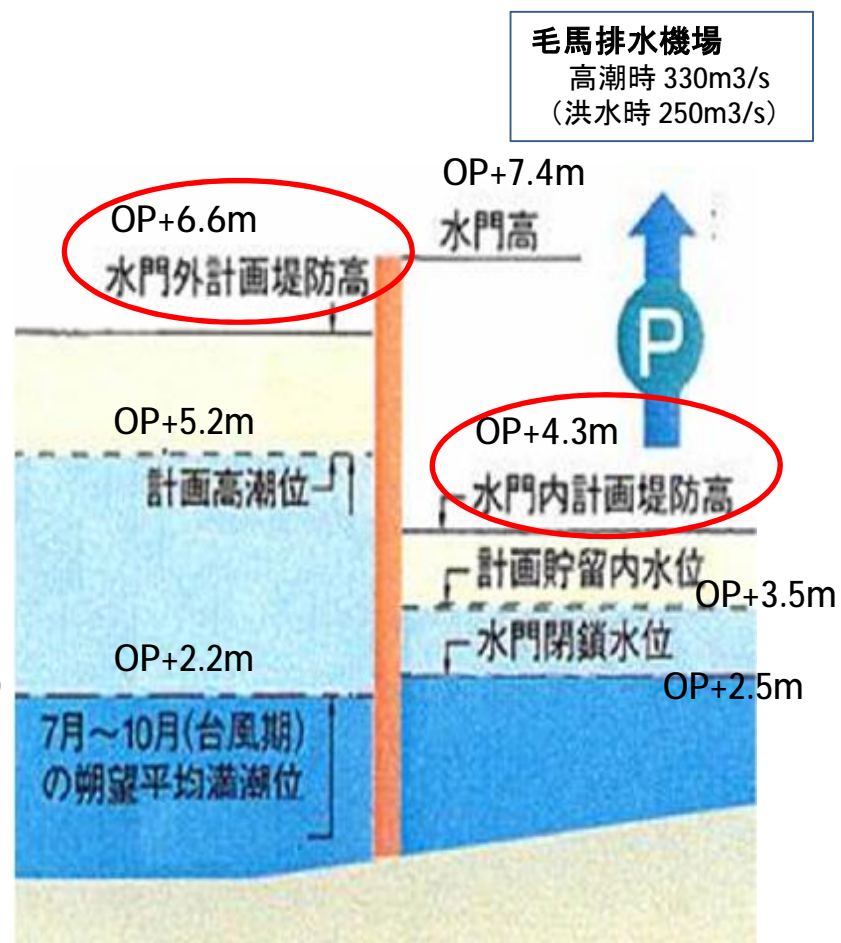
昭和34年9月26日の伊勢湾台風（気圧929mb）と同規模の大型台風が、室戸台風の経路（大阪湾に最悪のコース）を通過して、満潮時に来襲したことを想定して防潮施設を整備

- ・水門下流 計画堤防高 OP+6.60m 計画高潮位OP+5.20m
- ・水門上流 計画堤防高 OP+4.30m 計画高潮位OP+3.50m
- ・朔望平均満潮位 OP+2.20m（台風期7月から10月まで）
- ・既往最大発生潮位 OP+4.20m（室戸台風 昭和9年）

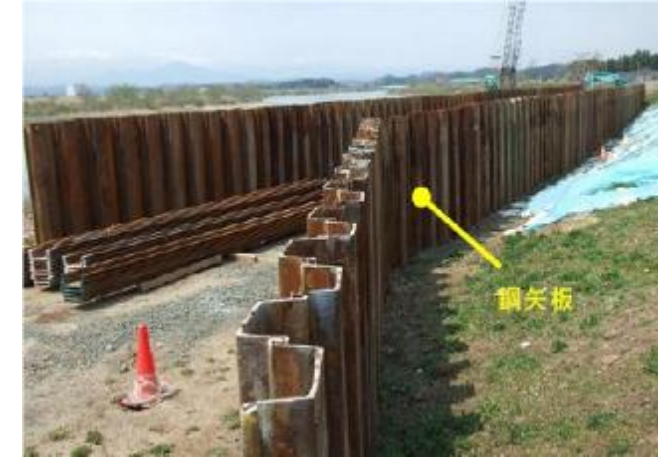
写真一堤防復旧の例

応急復旧の防潮堤(OP+3.5m)について、水門上流計画堤防高OP+4.3mの高さまで仮復旧を実施

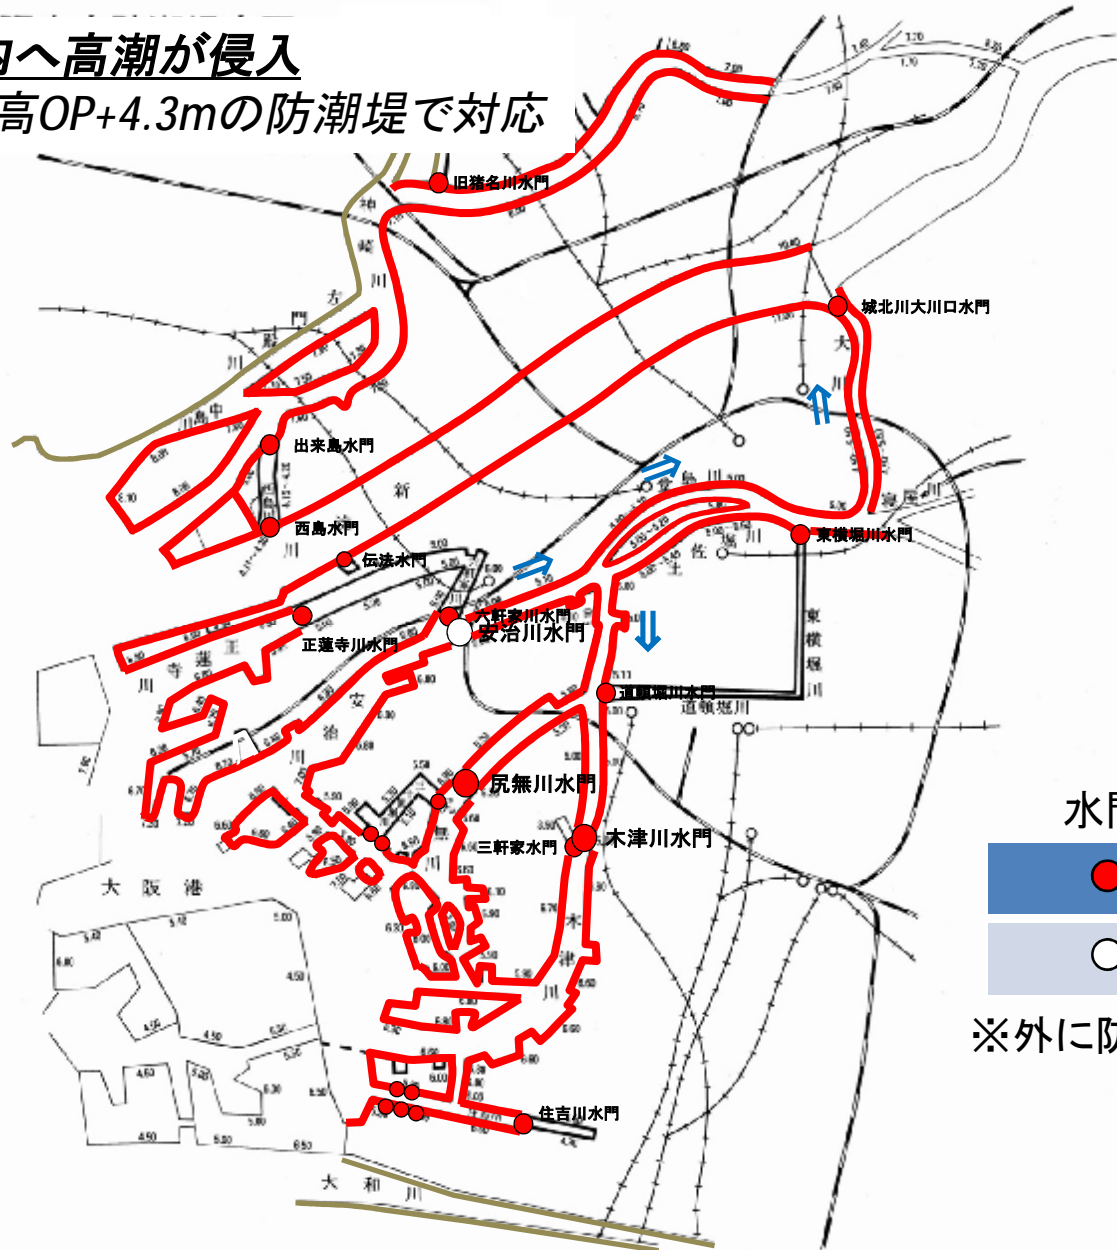
# 3大水門復旧までの高潮防御ライン

安治川より水門内へ高潮が侵入

旧淀川筋：堤防高OP+4.3mの防潮堤で対応

水門の開閉状況

●	閉鎖
○	撤去

※外に防潮扉等425基閉鎖
